Gustnado F1 en La Pobla de Valbona (Valencia). 21/AGO/03

Emilio Rey (CumulusHumilis)

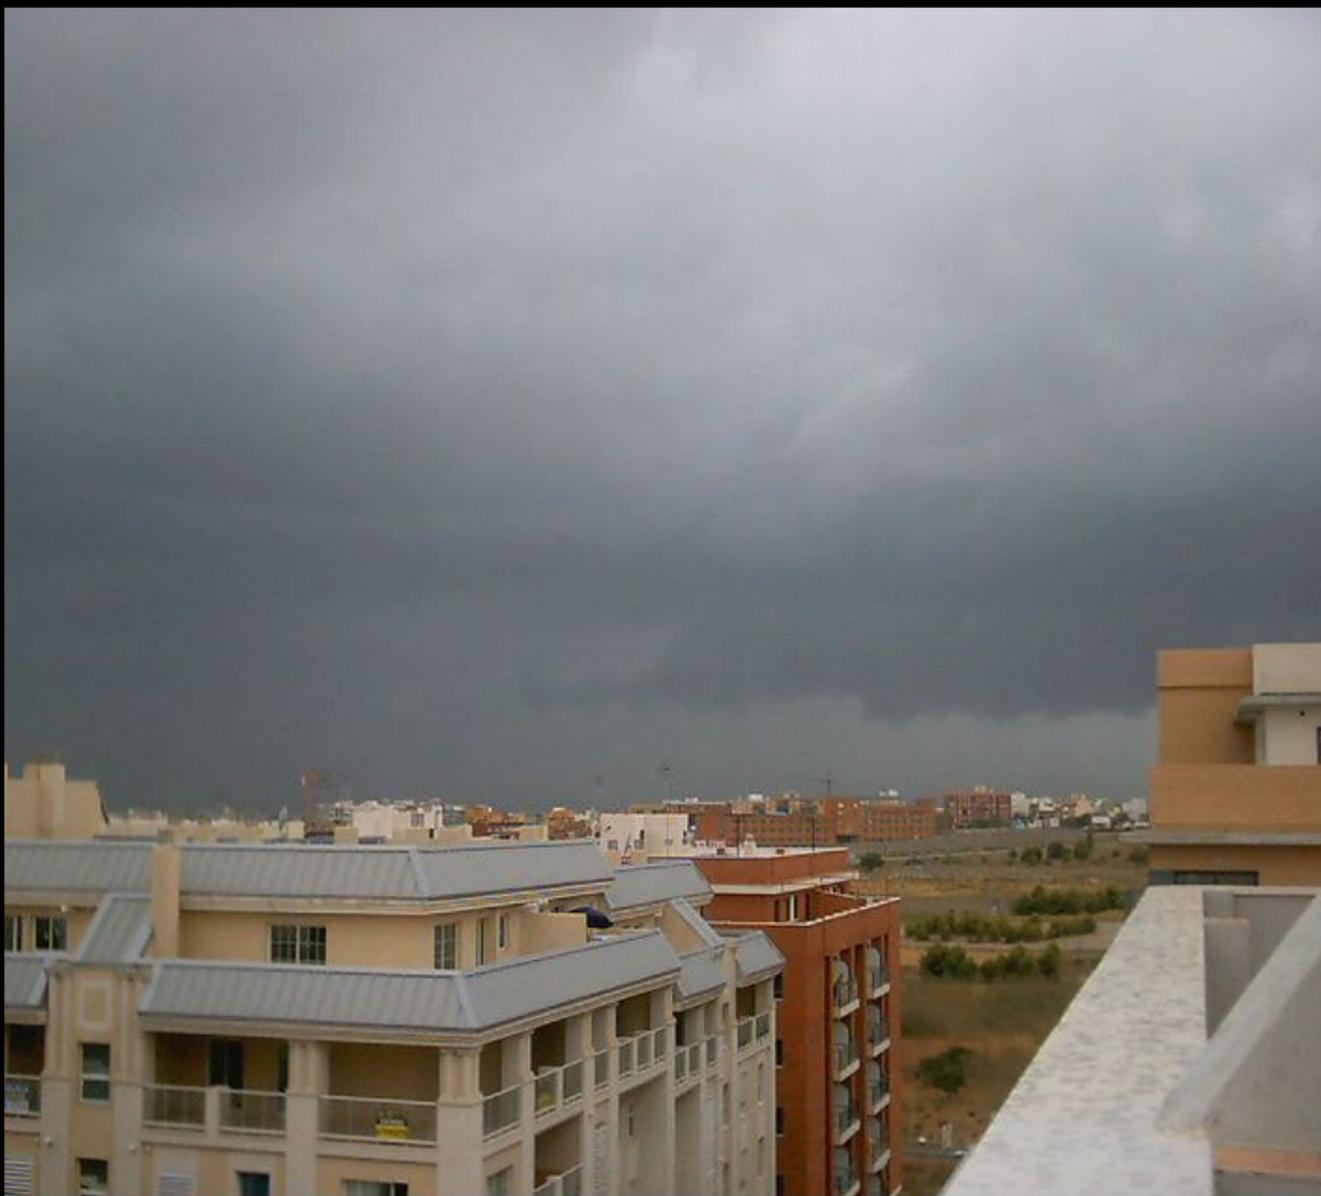
Justo después de esta descarga, y todavía con el pulso acelerado, salí a la terraza (no niego que con bastante miedo, ya que seguían produciéndose rayos más al Oeste) y pude captar la siguiente imagen. Está sacada hacia el NO de mi posición, sobre las 17 horas, a unos 6 Km calculo. En principio se observa una interesante línea de turbonada, con una nube pared muy oscura. Cualquiera que observe una formación de este tipo sabe lo que puede salir de ahí, aunque luego nunca de produzca...Pero por la hora y la situación, creo que sin saberlo estaba fotografiando la nube que produjo el tornado de La Pobla. Otro rayo me hizo meterme en casa, y desistí en subir a la azotea, en donde sin lugar a dudas, hubiera podido fotografiarlo.

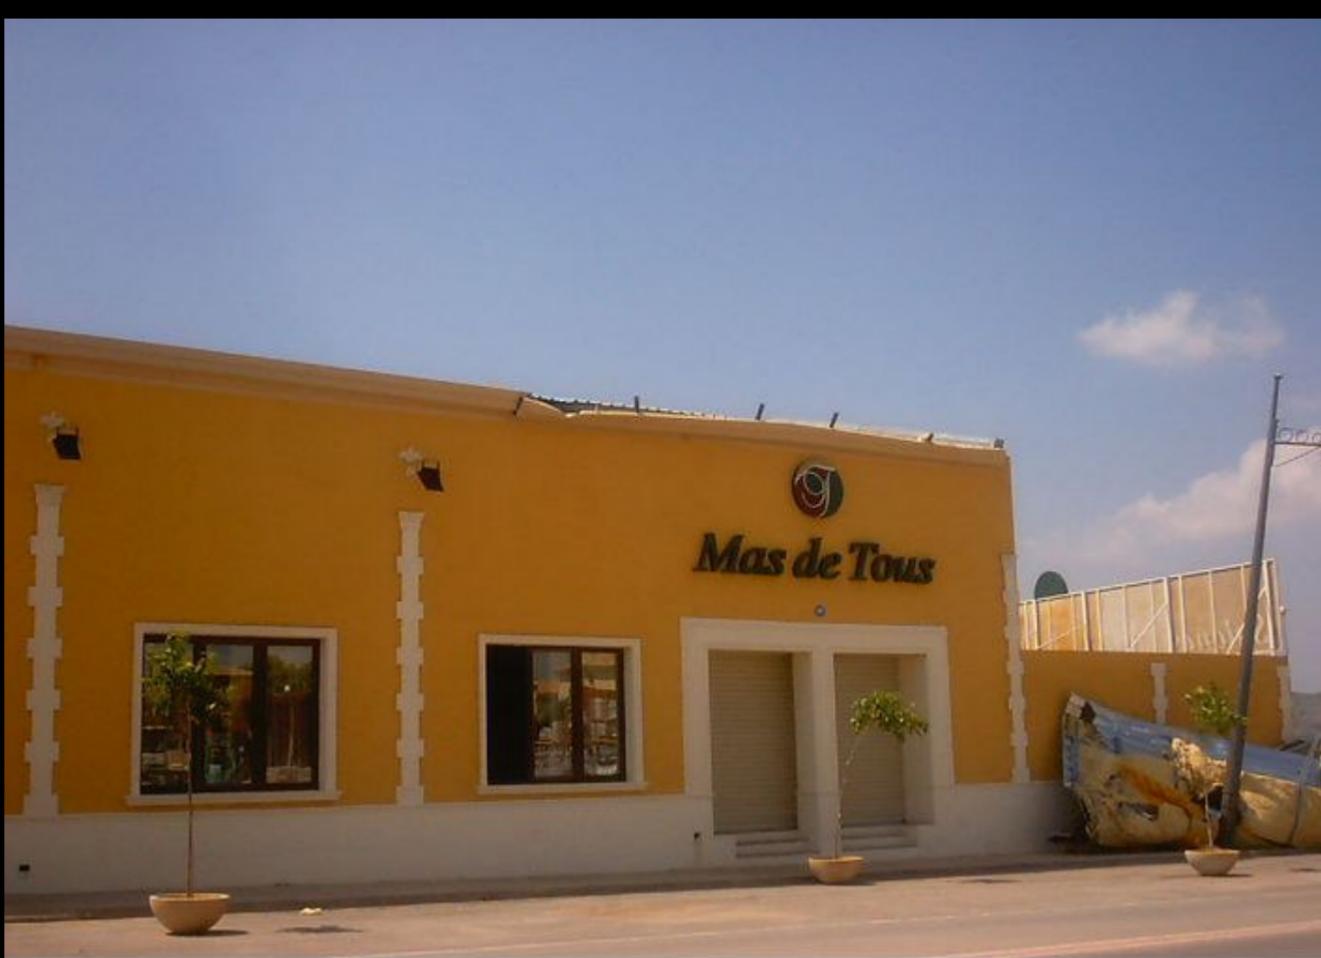
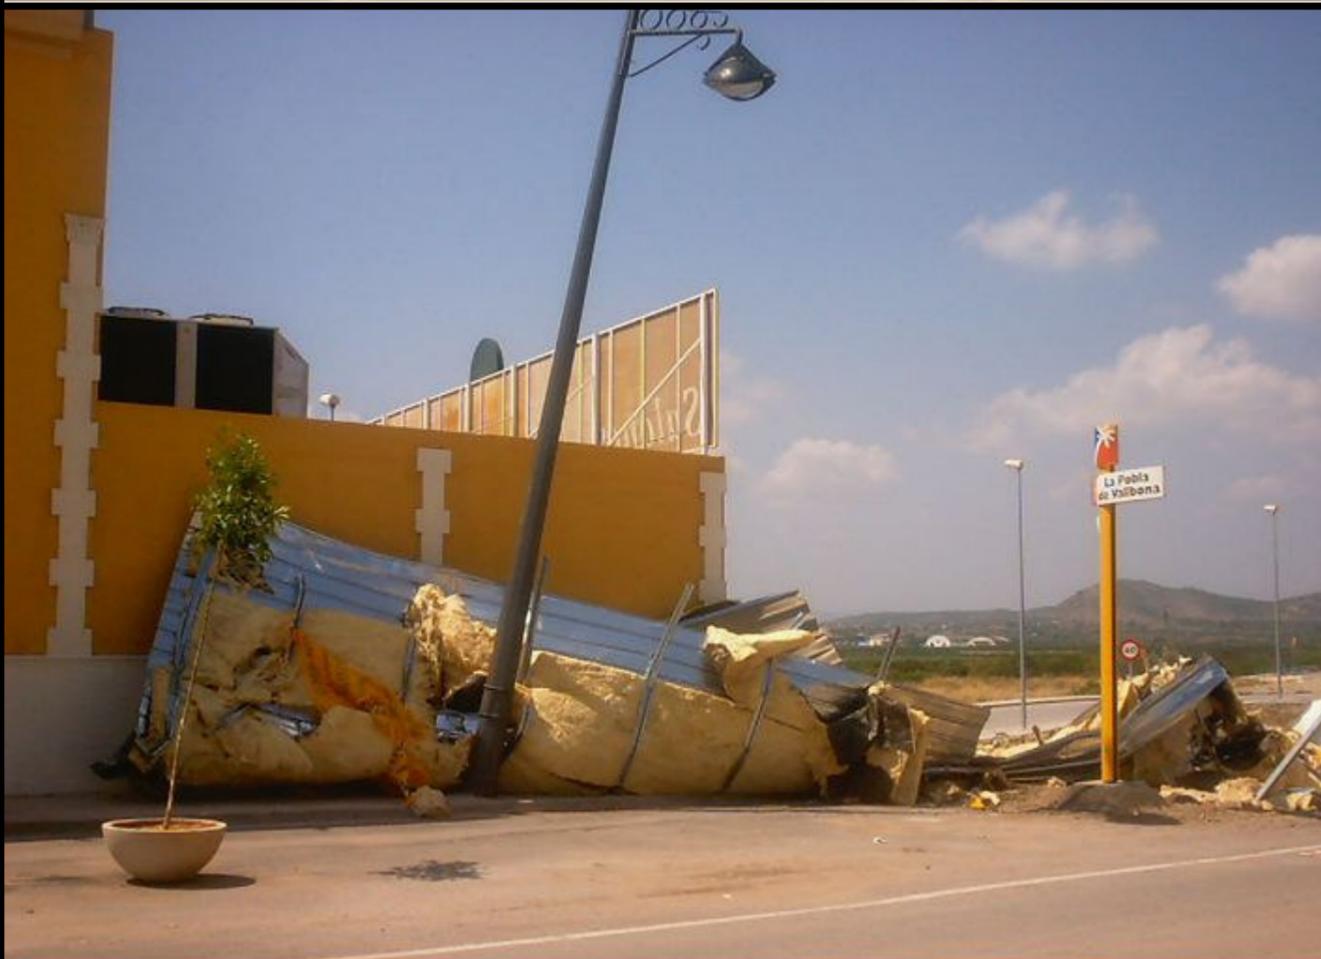
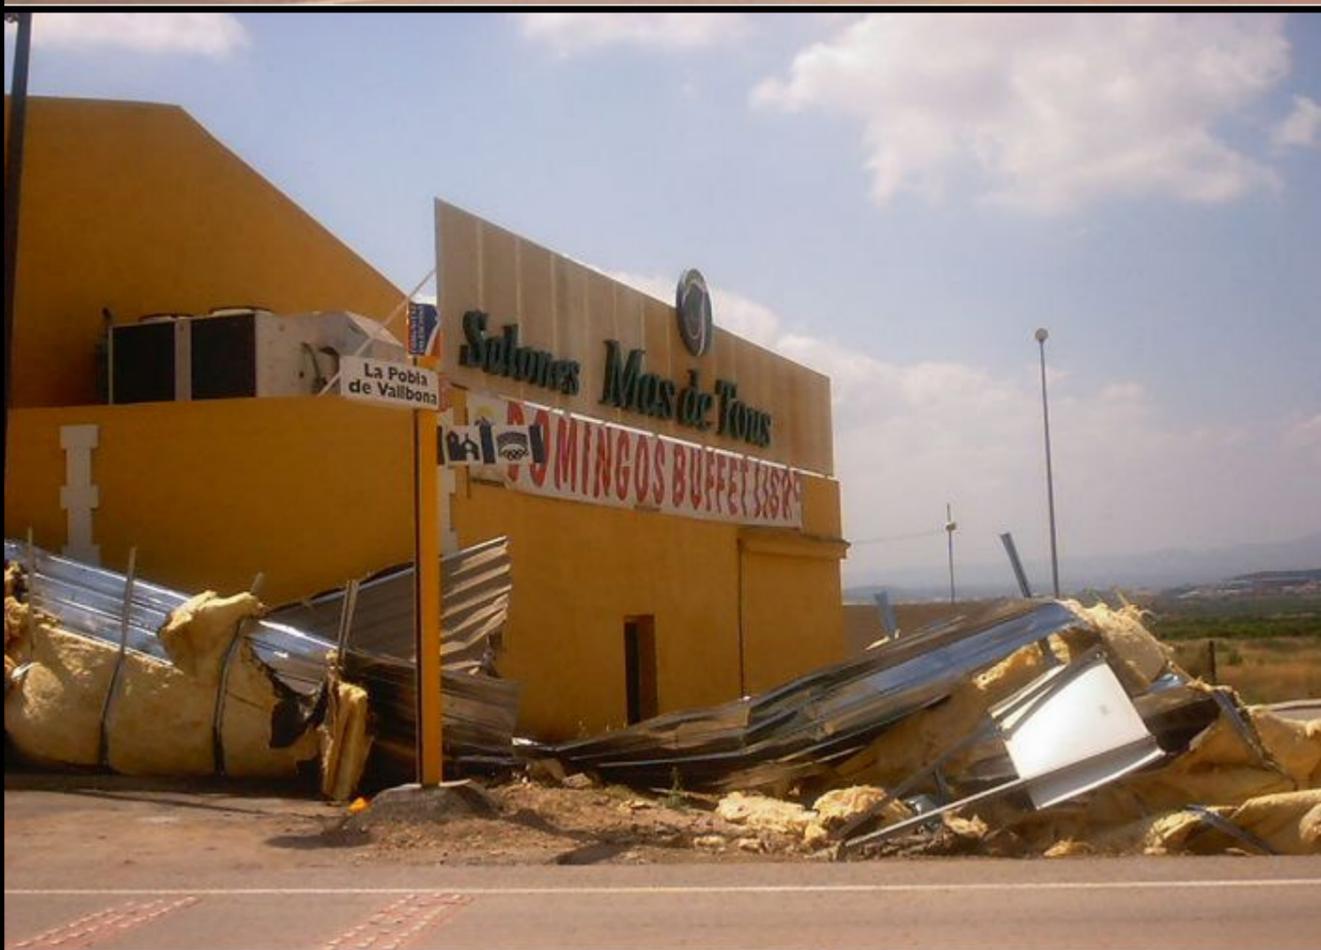
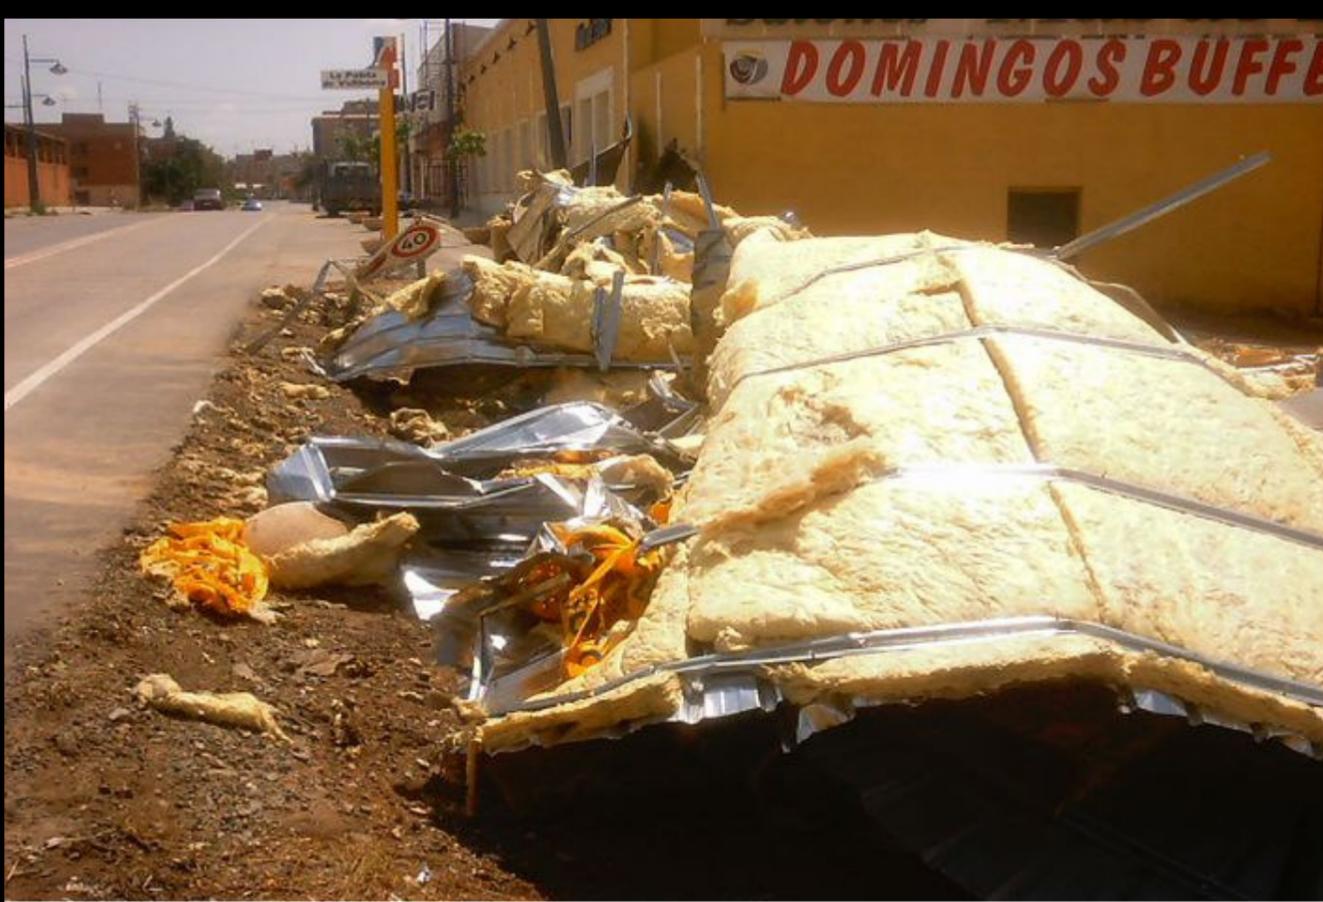
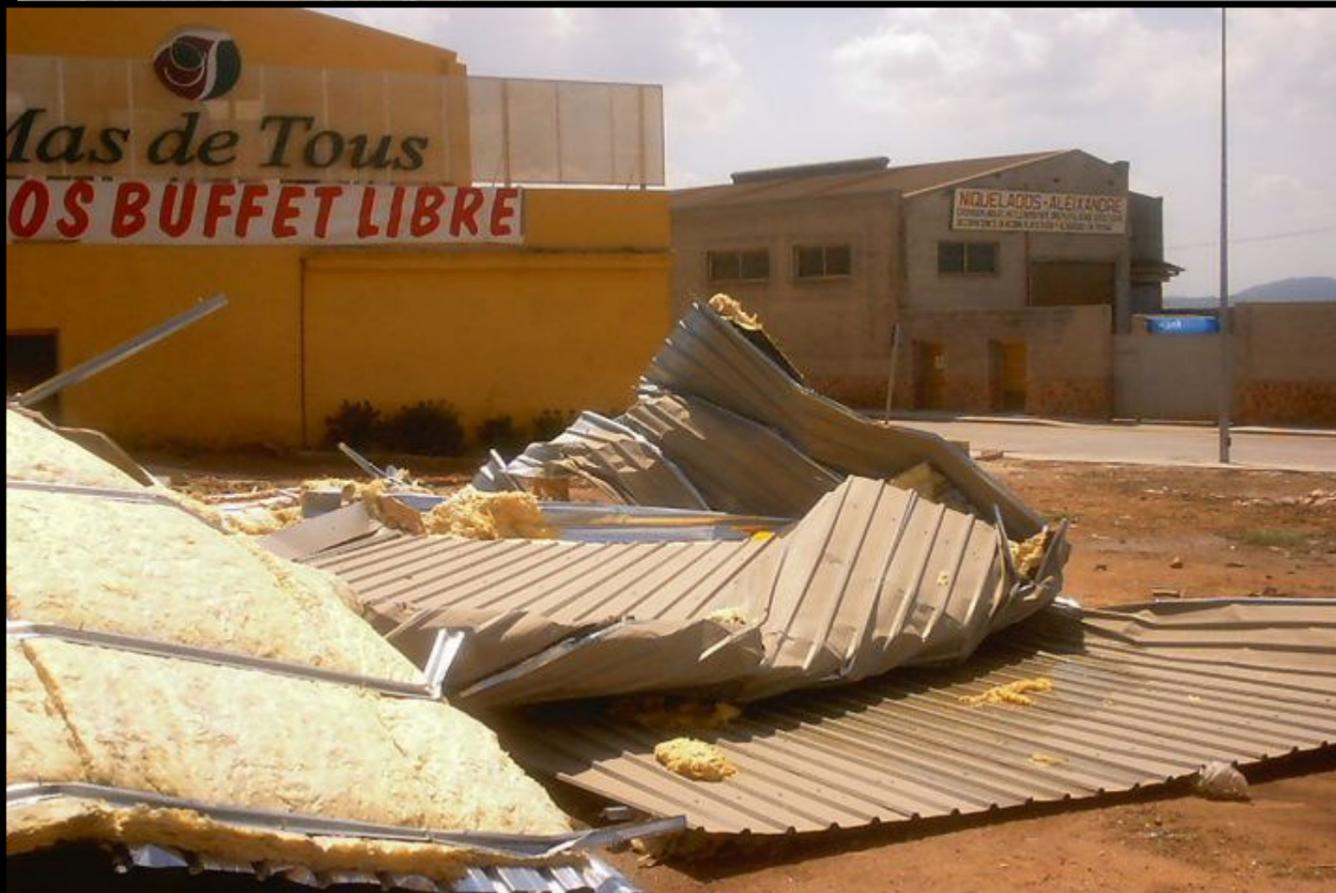
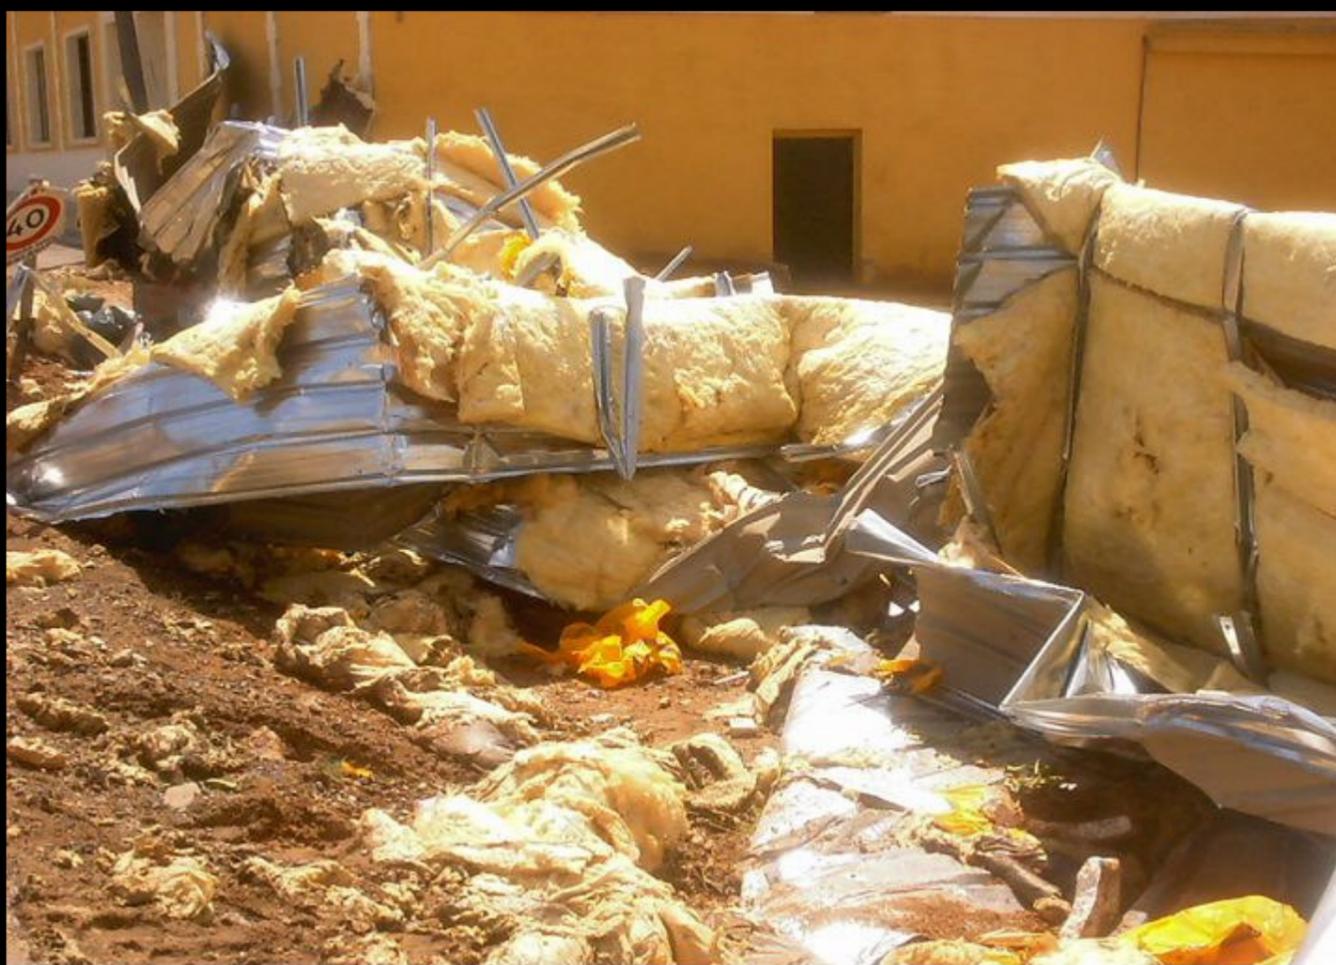
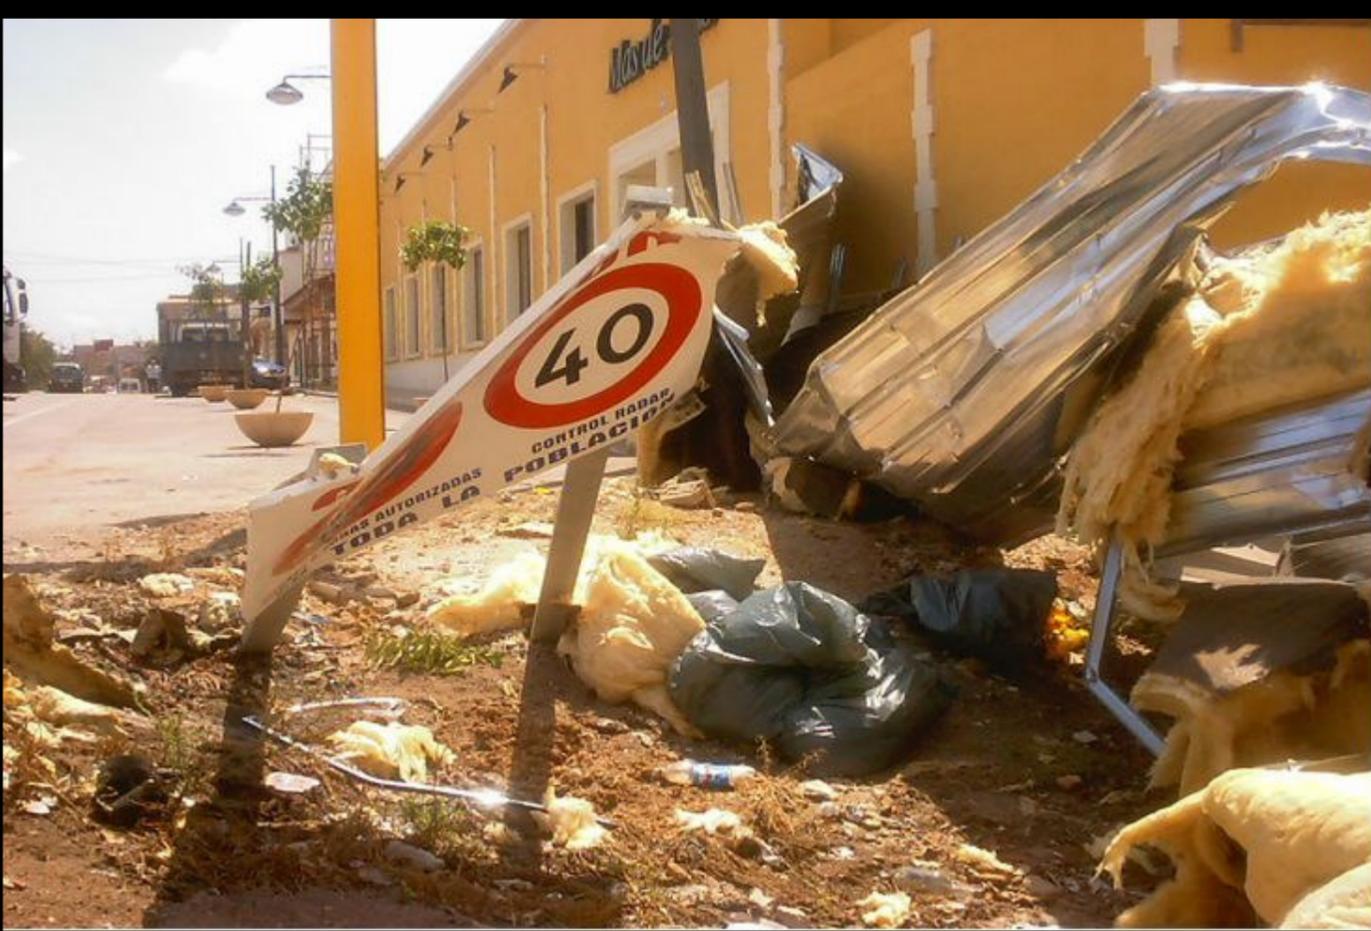
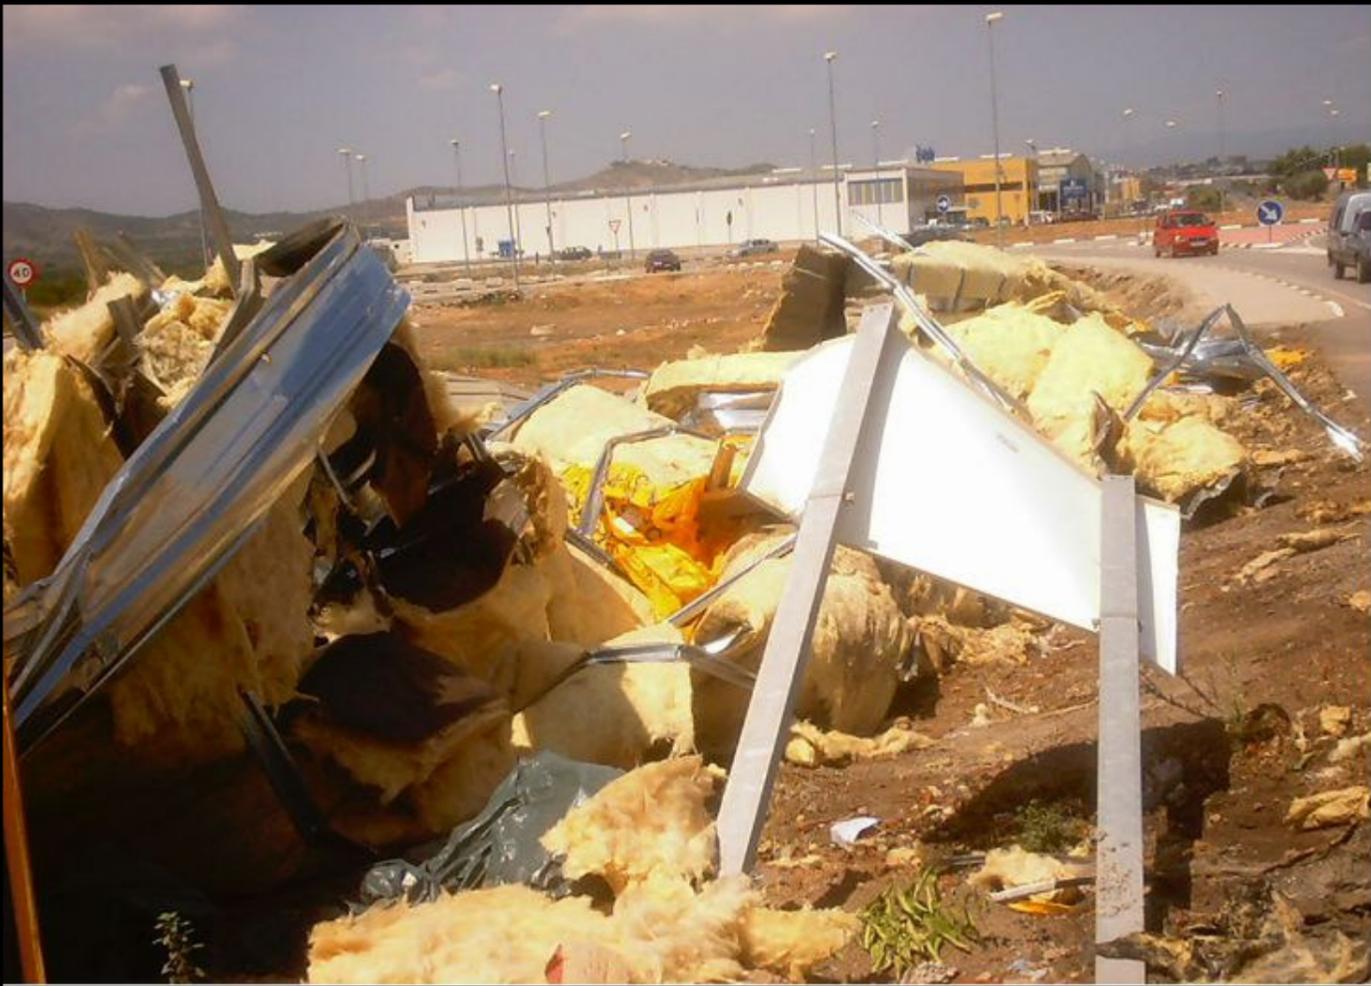
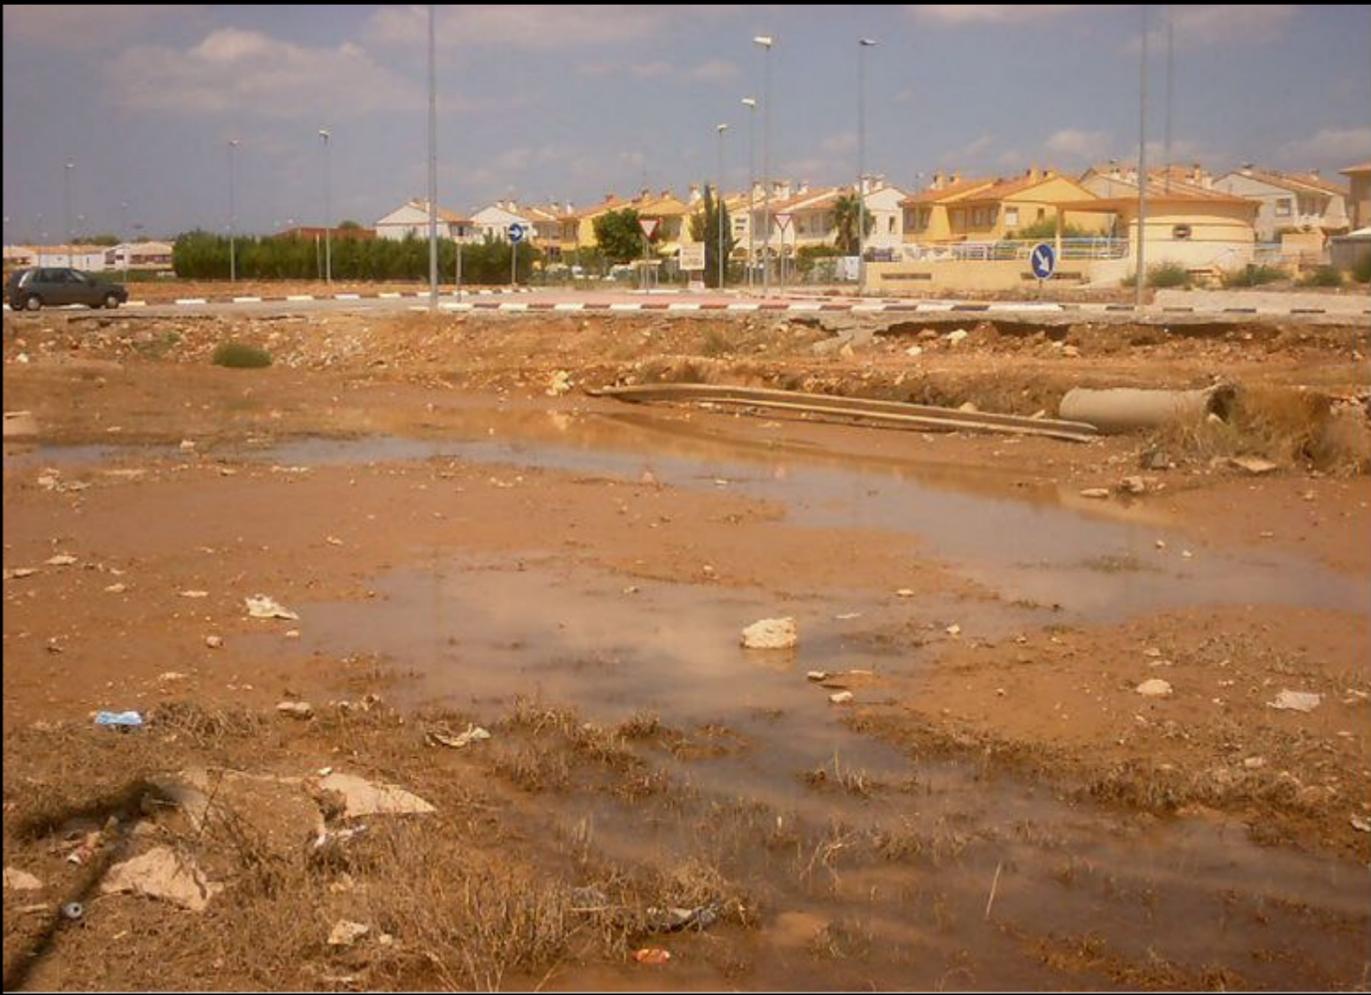
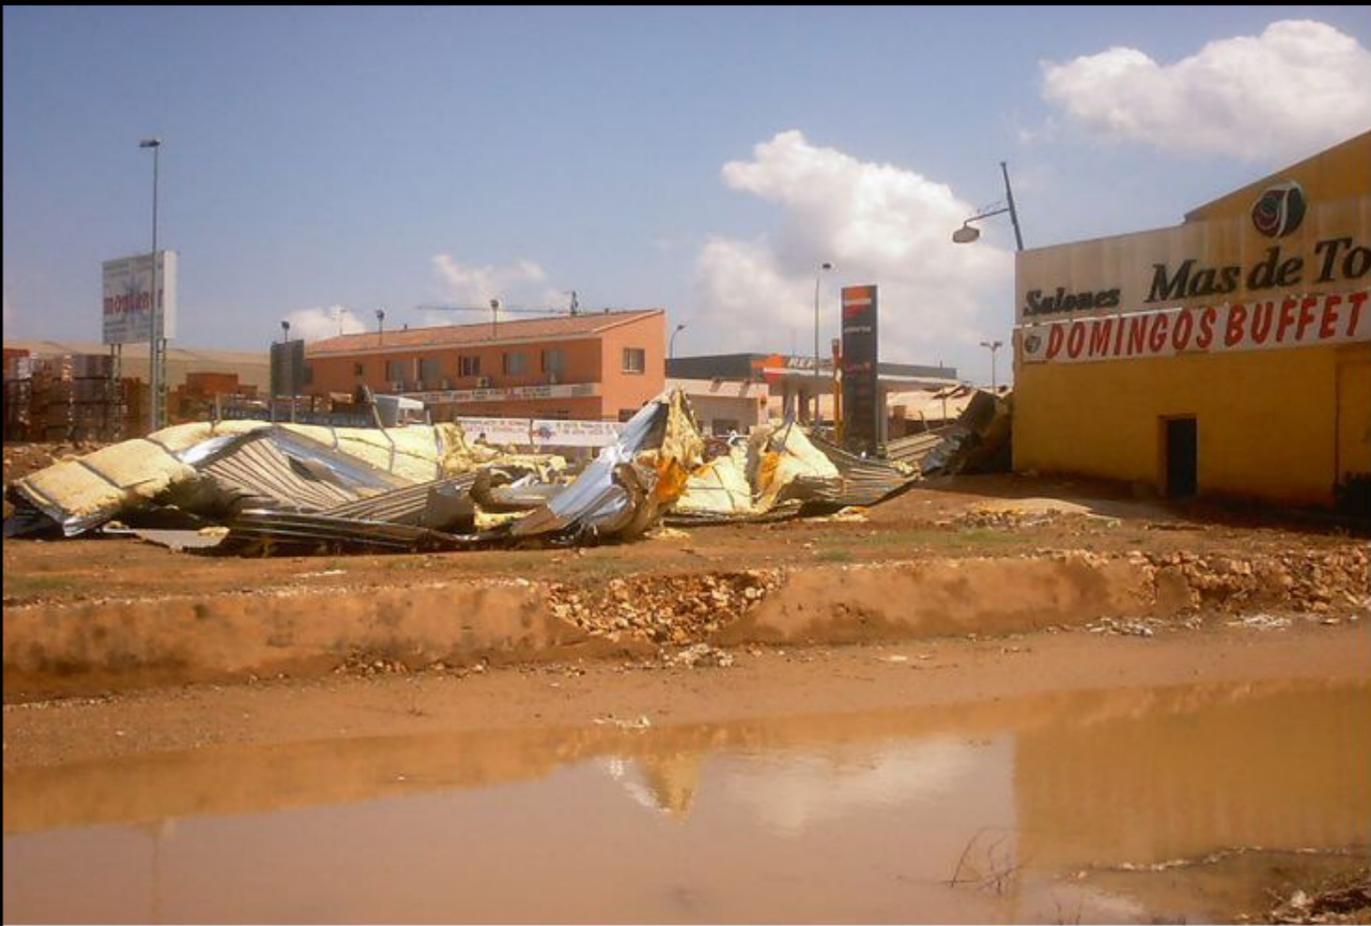
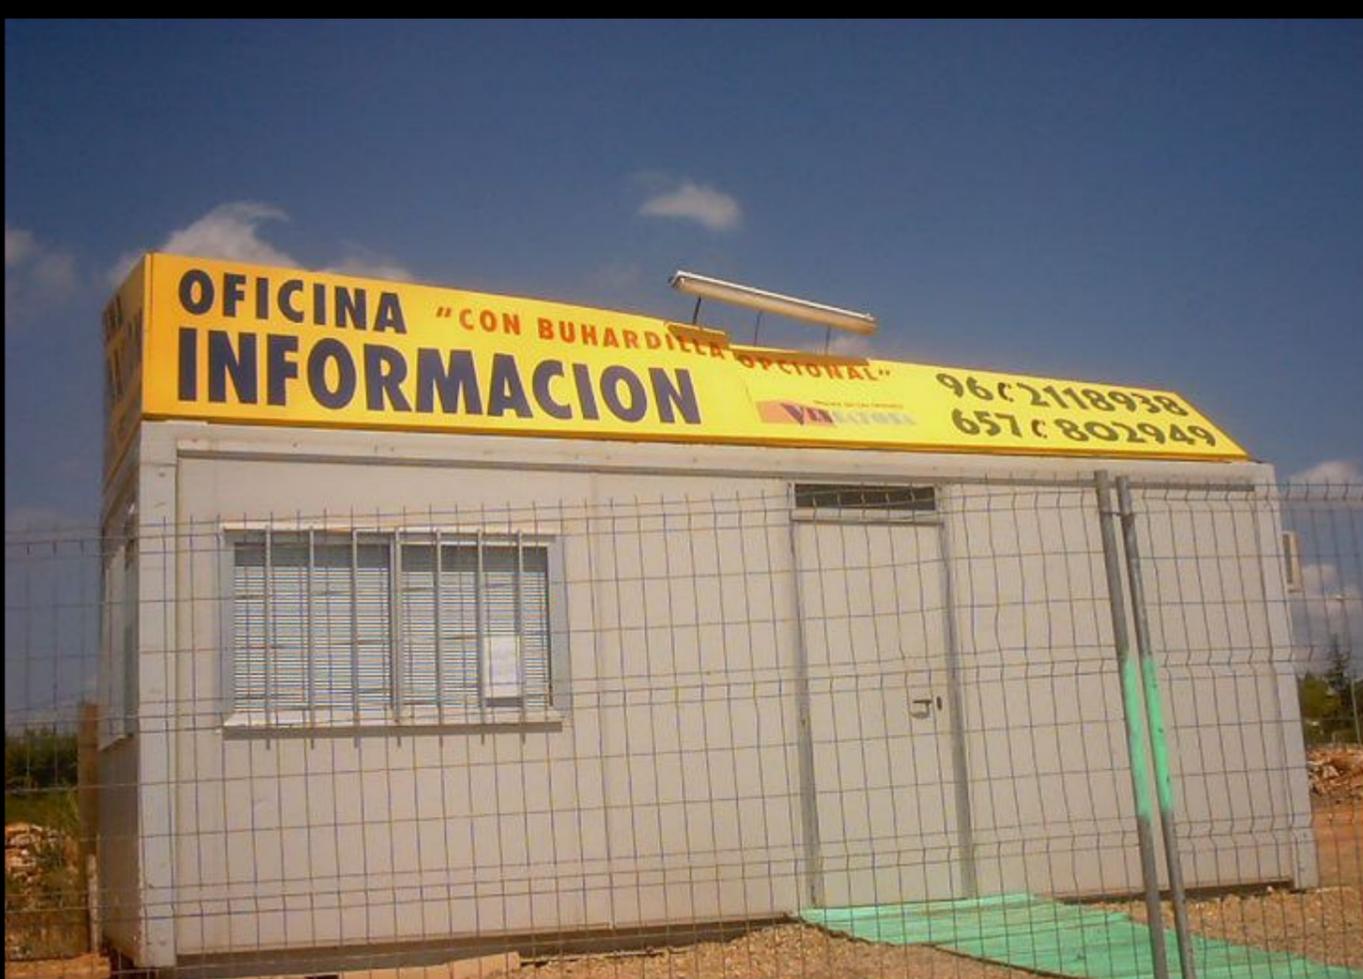
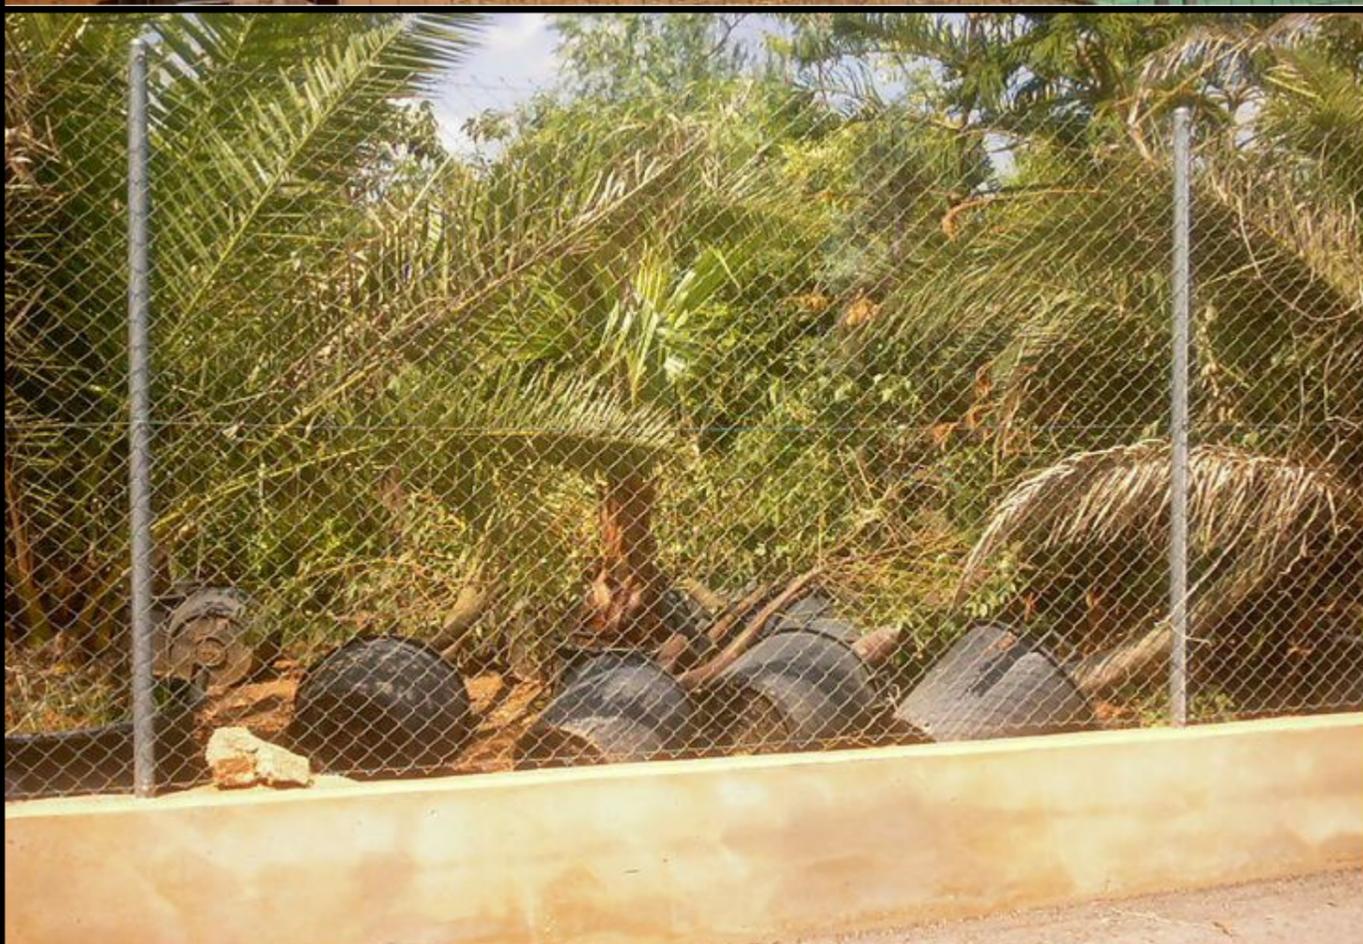
Según lo que pude ver, vidrios rotos y techos desprendidos, la velocidad máxima pudo estar en torno a los 150 Km/h, aunque esto, evidentemente es sólo una aproximación. La hora exacta podría estar en torno a las 17-18 horas.

En fin, esto es lo que ví. La mayoría de las fotos corresponden a la nave de un restaurante, con el techo arrancado de cuajo. Los operarios ya trabajaban en él. Varias ventanas rotas, farolas torcidas, señales por el suelo. También muchos charcos y arboles arrancados de cuajo. Todas las vallas de las obras cercanas tiradas por el suelo, y mucho barro por las calles, síntomas de las riadas que se formaron:

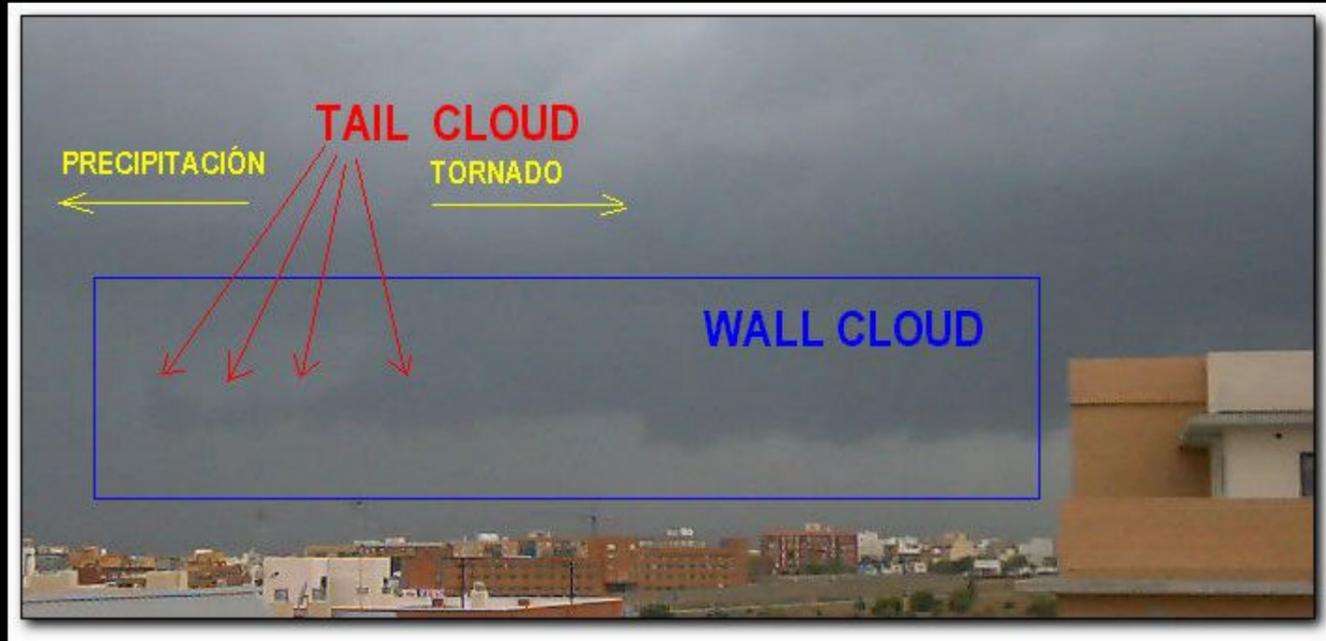
Veamos la imagen sacada desde mi terraza y retocada por Rayo en donde se aprecian los componentes del frente de racha (gracias Rayo por la aportación):

Podemos comparar con algunos tornados pillados "in-fraganti". Parece claro que el tornado debería estar produciéndose a la derecha de la foto obtenida ese día, lugar que coincide plenamente con la situación de La Pobla de Vallbona.
