Tornado No-Supercelular (Landspout) EF2

Málaga 01/02/2009

David Mancebo Atienza (Storm2002)

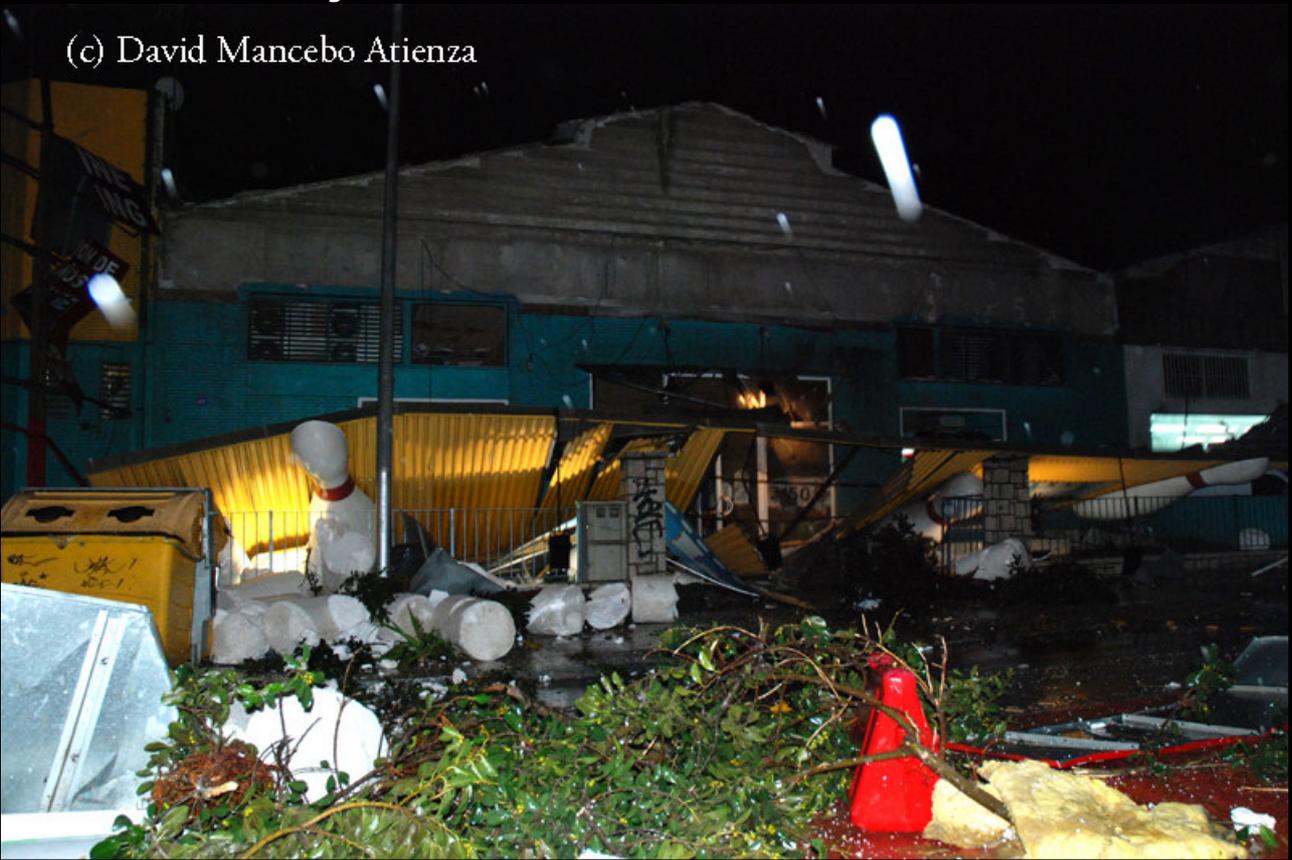
Figura 29. Bolera Av. Juan XXIII totalmente destrozada

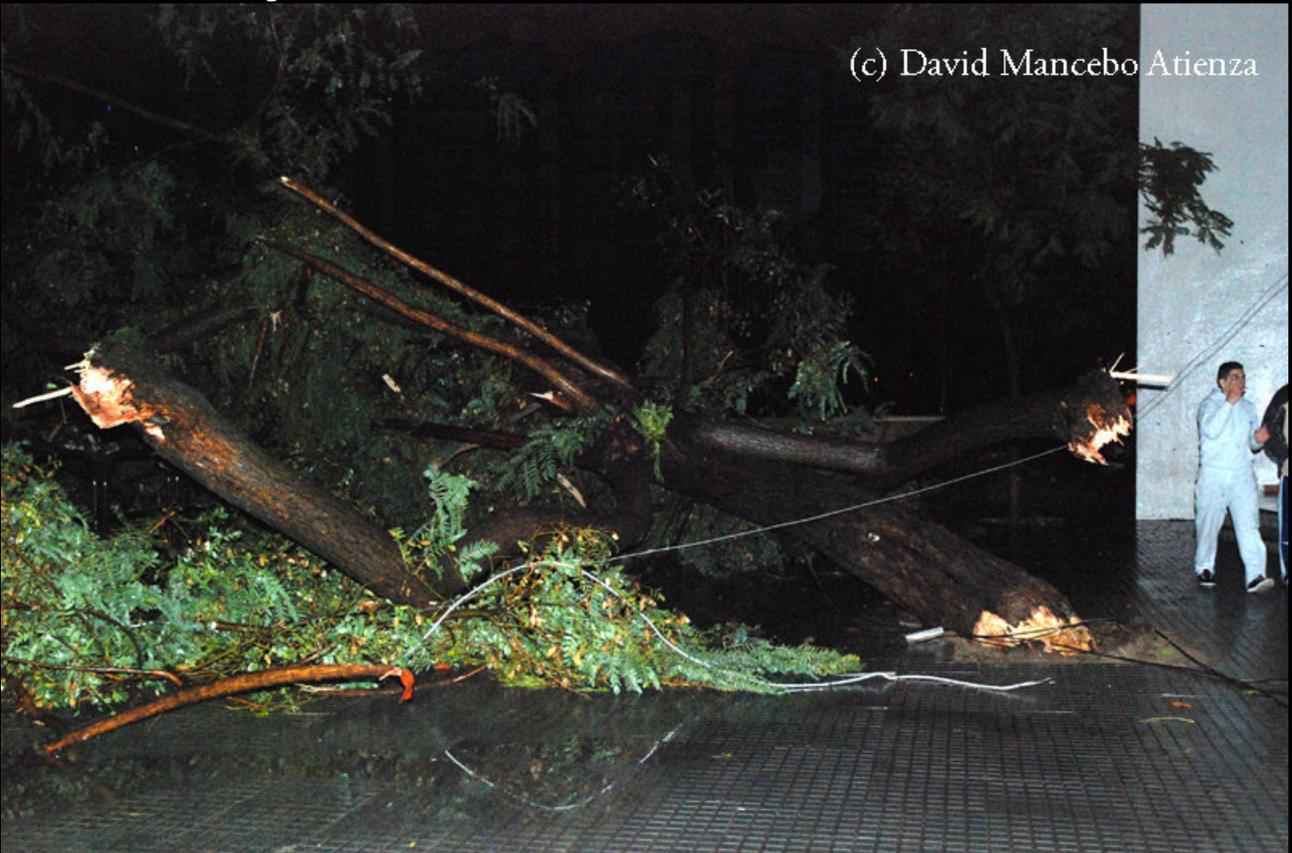
Figura 30. Árboles arrancados de raíz. Barriada Nuevo San Andrés

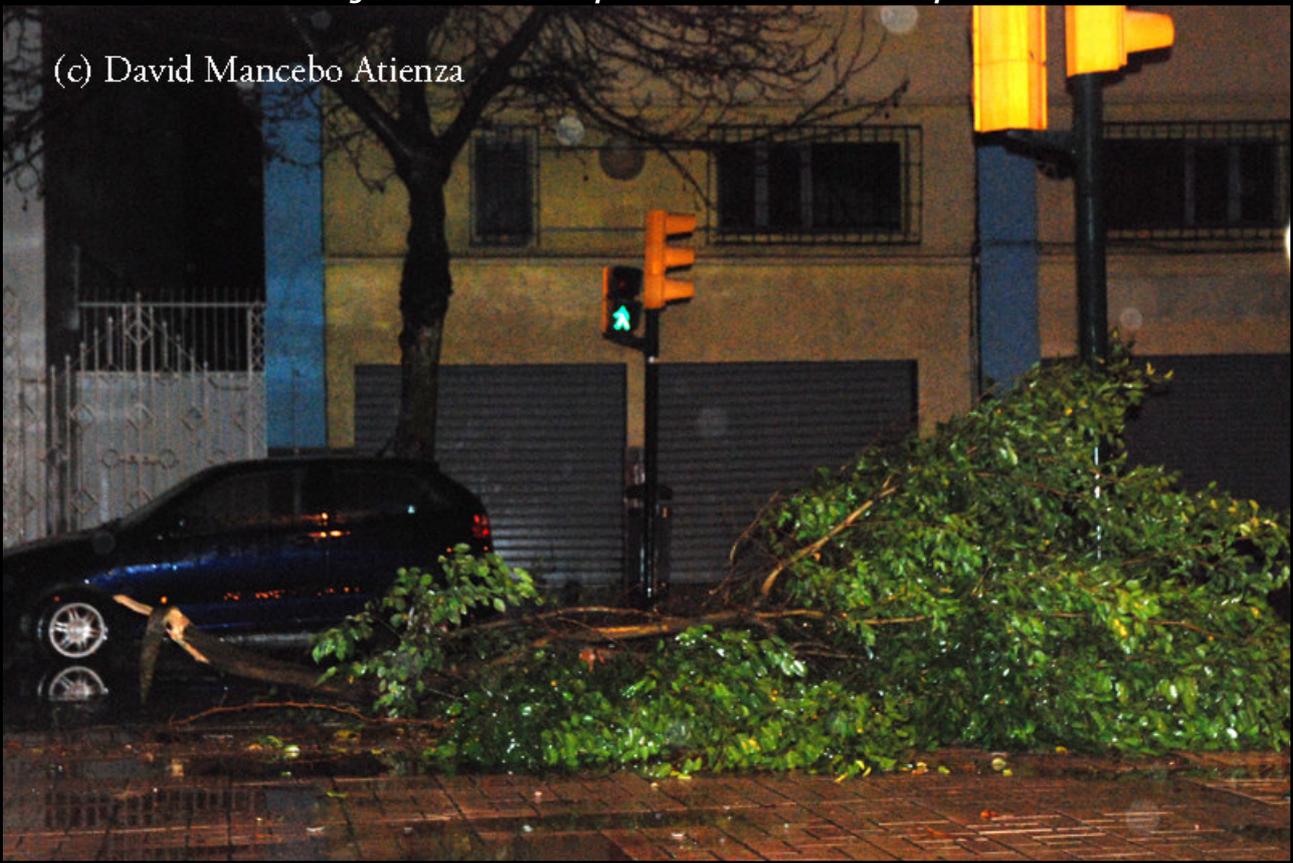
Figura 31. Otro árbol quebrado en la Avenida Europa

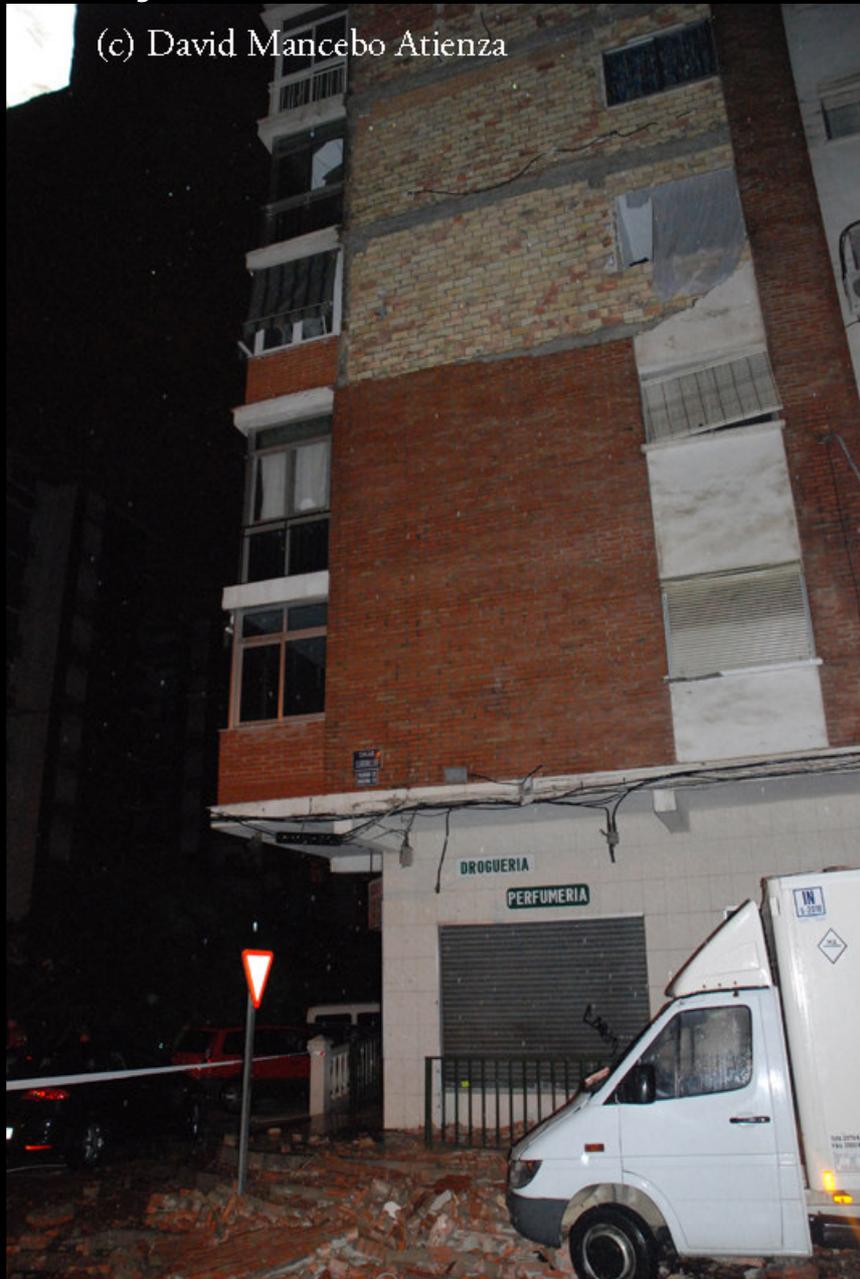
Figura 32. Fachada destrozada en Nuevo San Andrés.

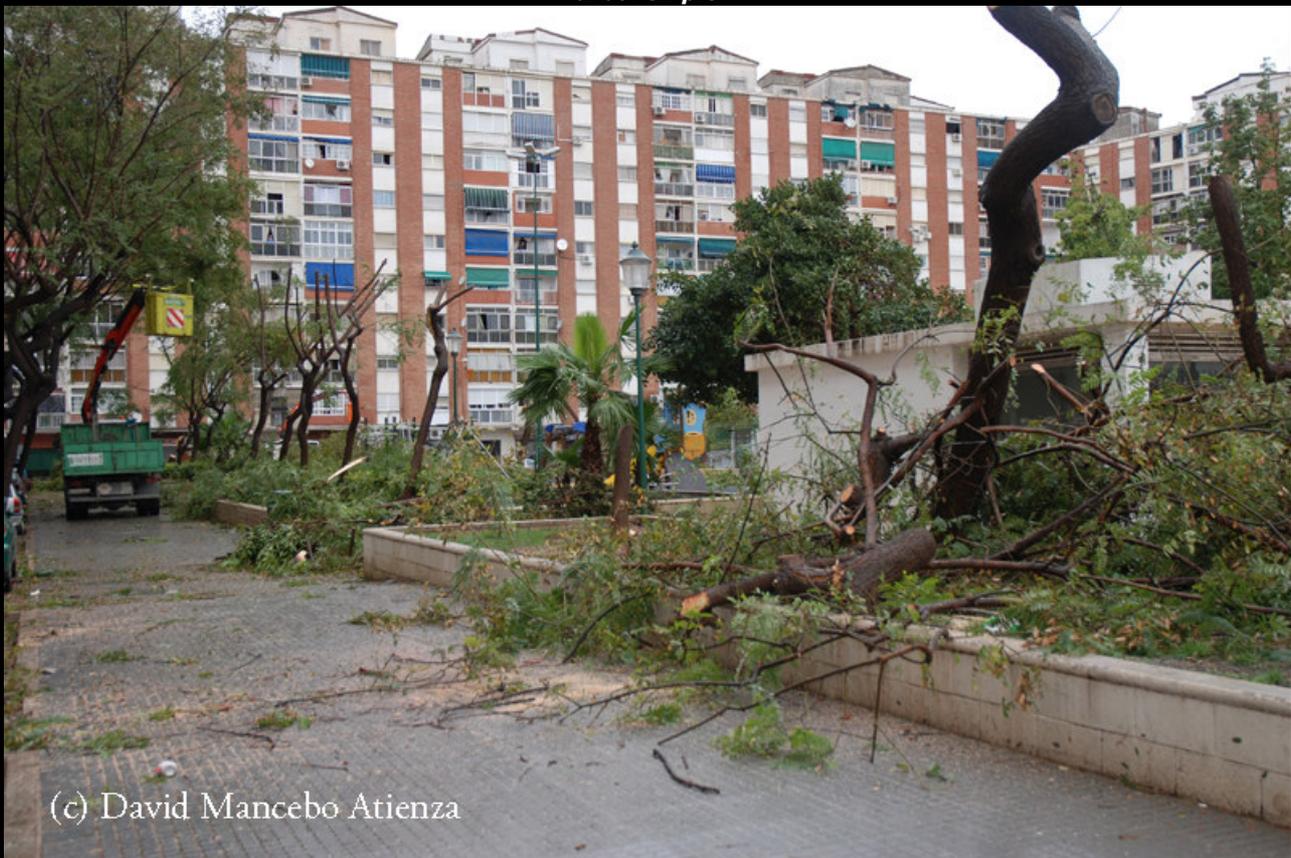
Figura 33. El parque de Nuevo San Andrés quedó totalmente destrozado. Una muestra es que no quedó prácticamente árbol en pie

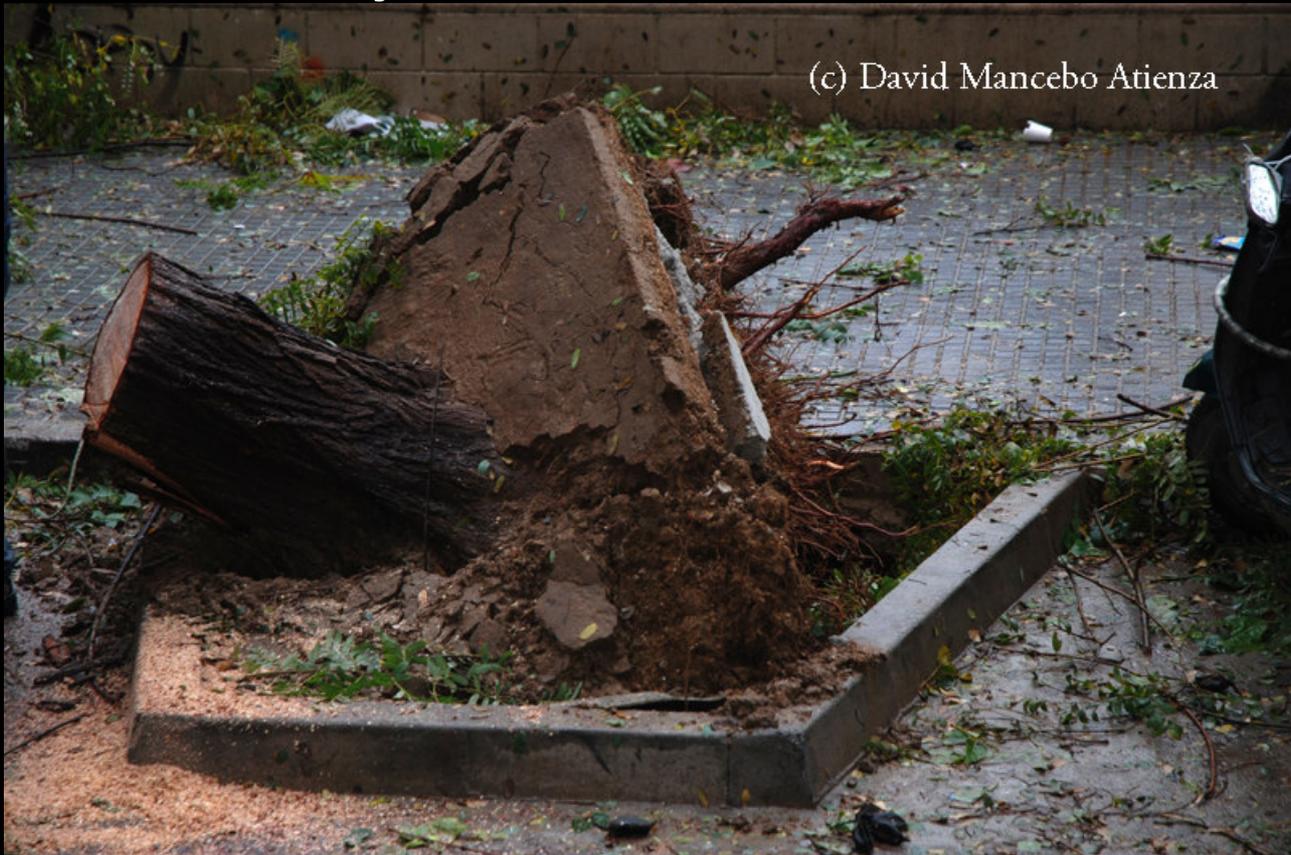
Figura 34. Los árboles fueron arrancados de raíz.

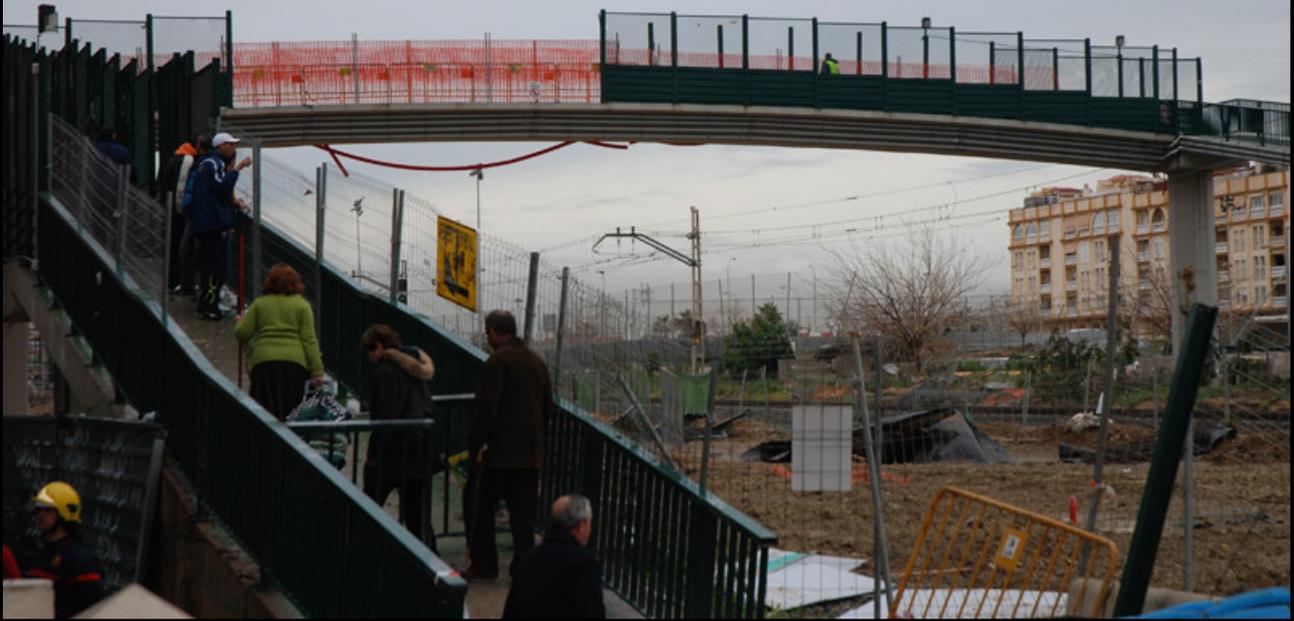
Figura 35. El puente peatonal que pasa por encima de las vías del tren en Nuevo San Andrés también sufrió graves

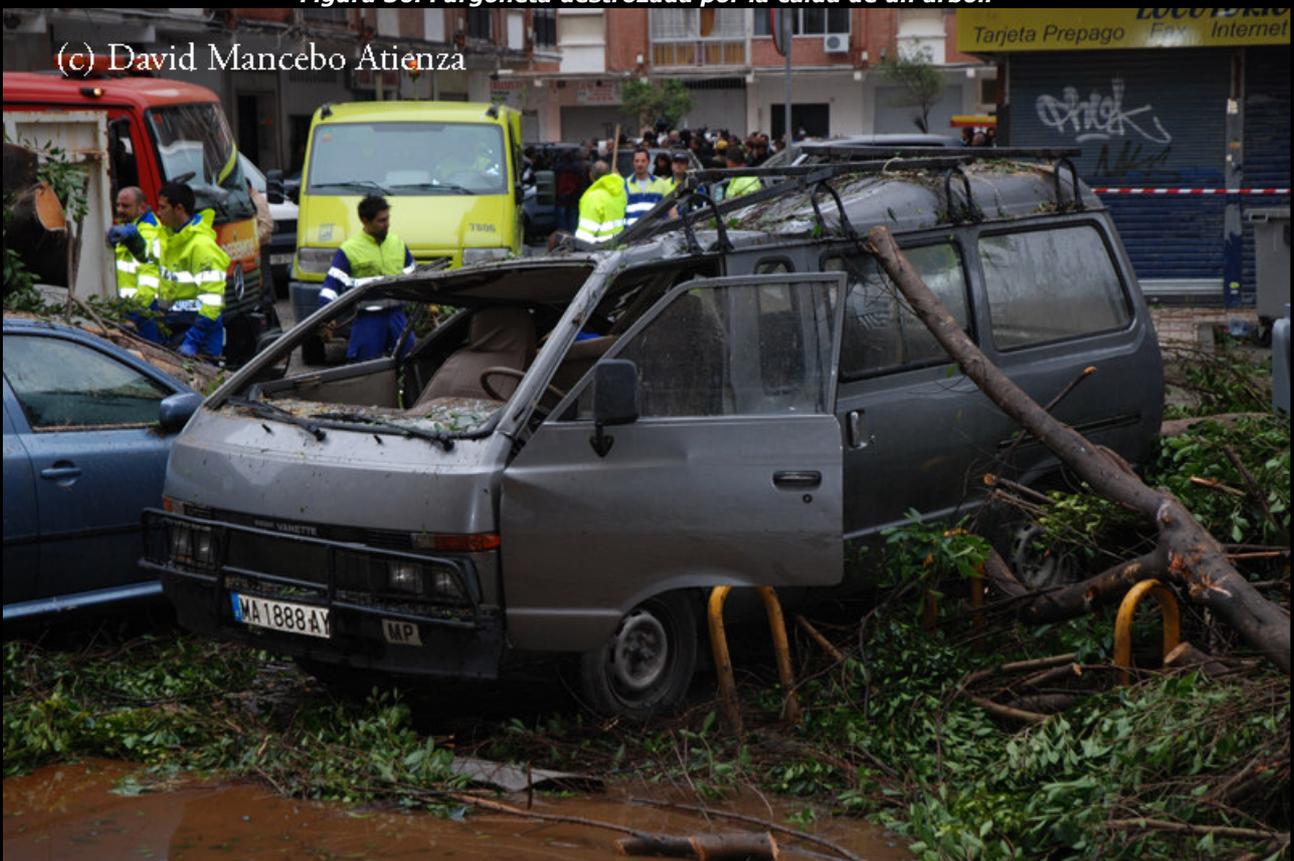
Figura 36. Furgoneta destrozada por la caída de un árbol.

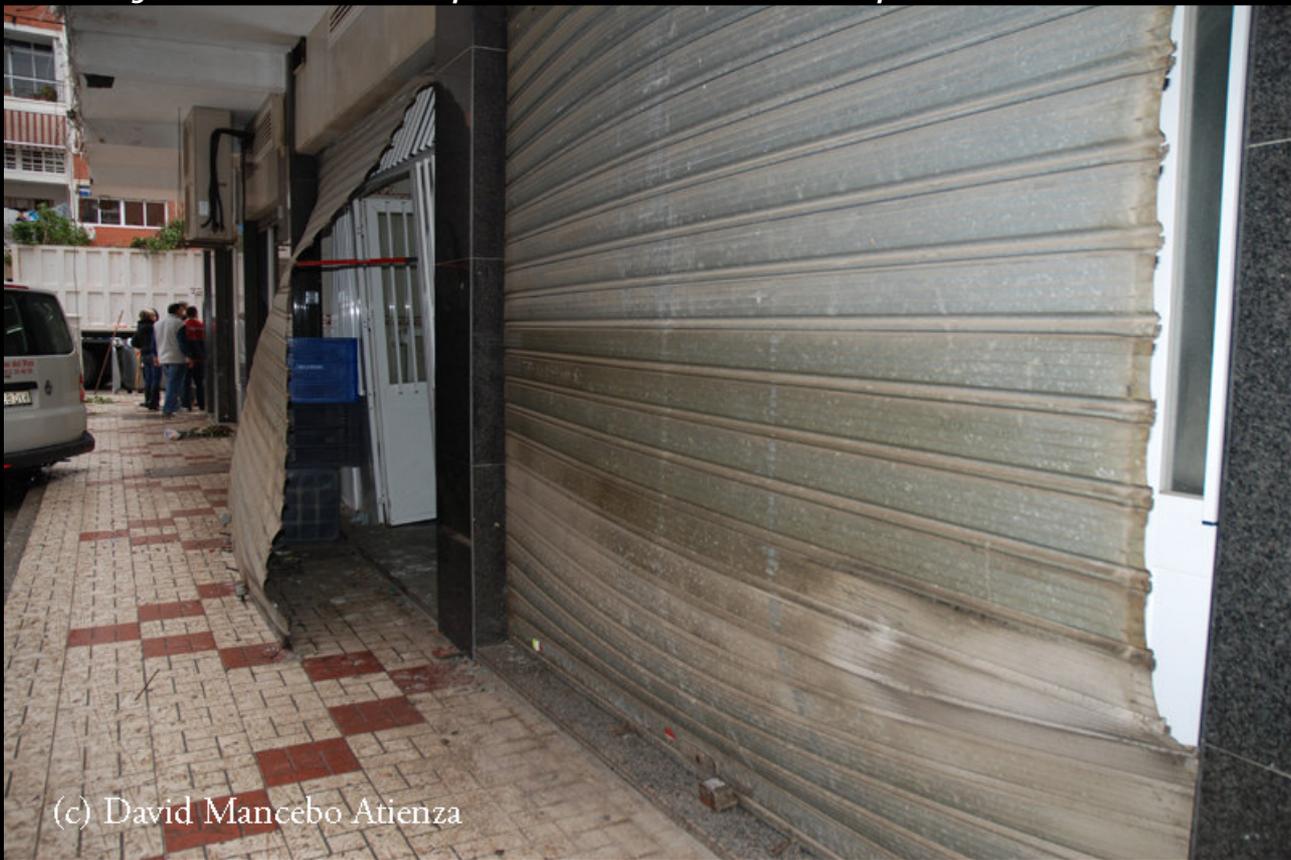
Figura 37. Persianas de una panadería succionadas hacia fuera por la fuerza del tornado.

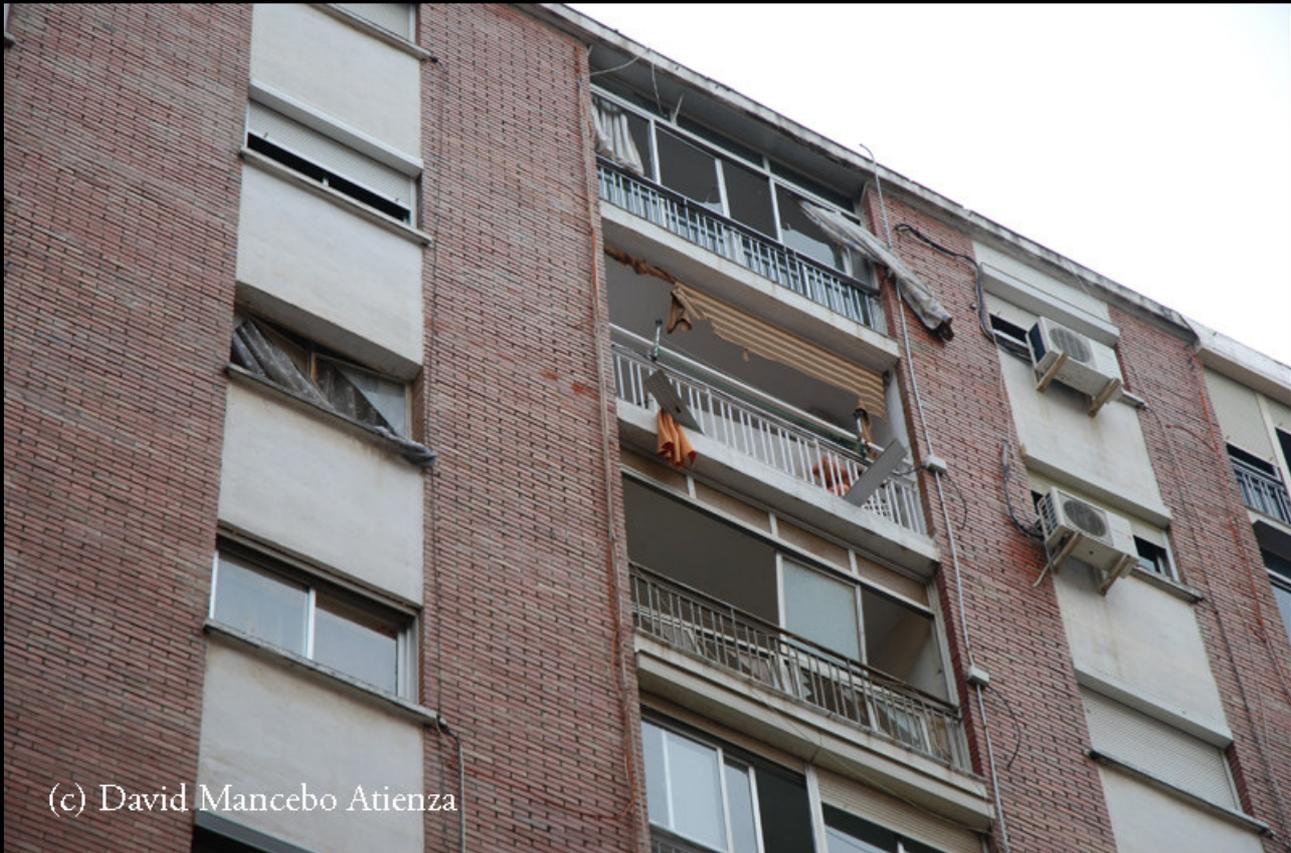
Figura 38. El tornado destrozó estos tres pisos en uno de los bloques de viviendas de la barriada de Nuevo San Andrés

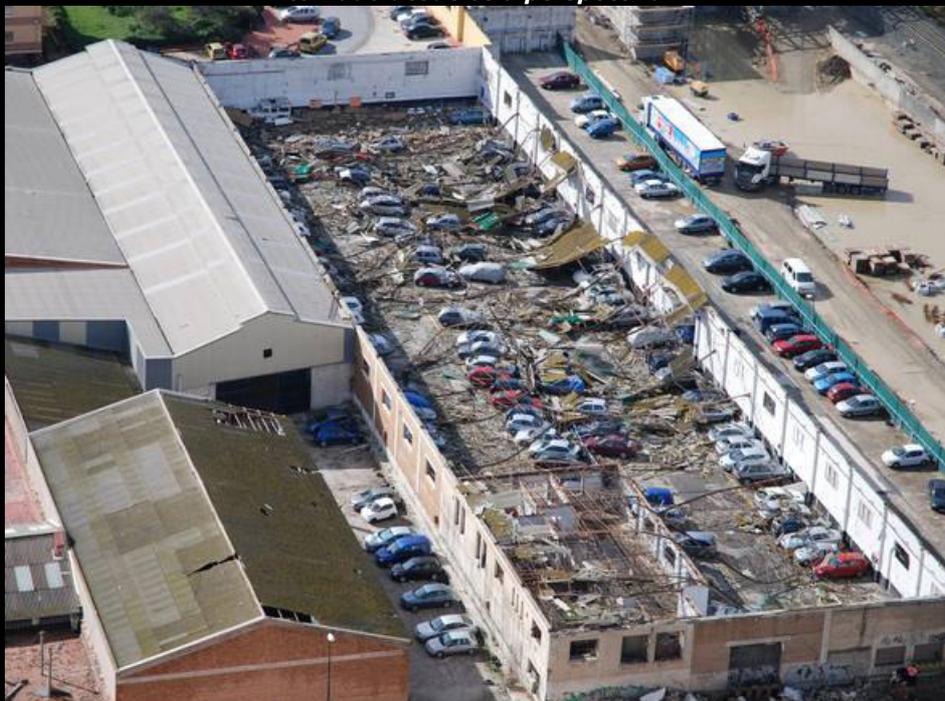
Muy destacables fueron los destrozos que el tornado ocasionó en un parking cercano a la barriada de Nuevo San Andrés, donde multitud de vehículos fueron destrozados. La techumbre de la nave donde se alojaban estos vehículos, voló por los aires.

Figura 39. Gracias a las imágenes tomadas por el helicóptero de la policía pudimos ver los daños ocasionados por el tornado desde otra perspectiva.

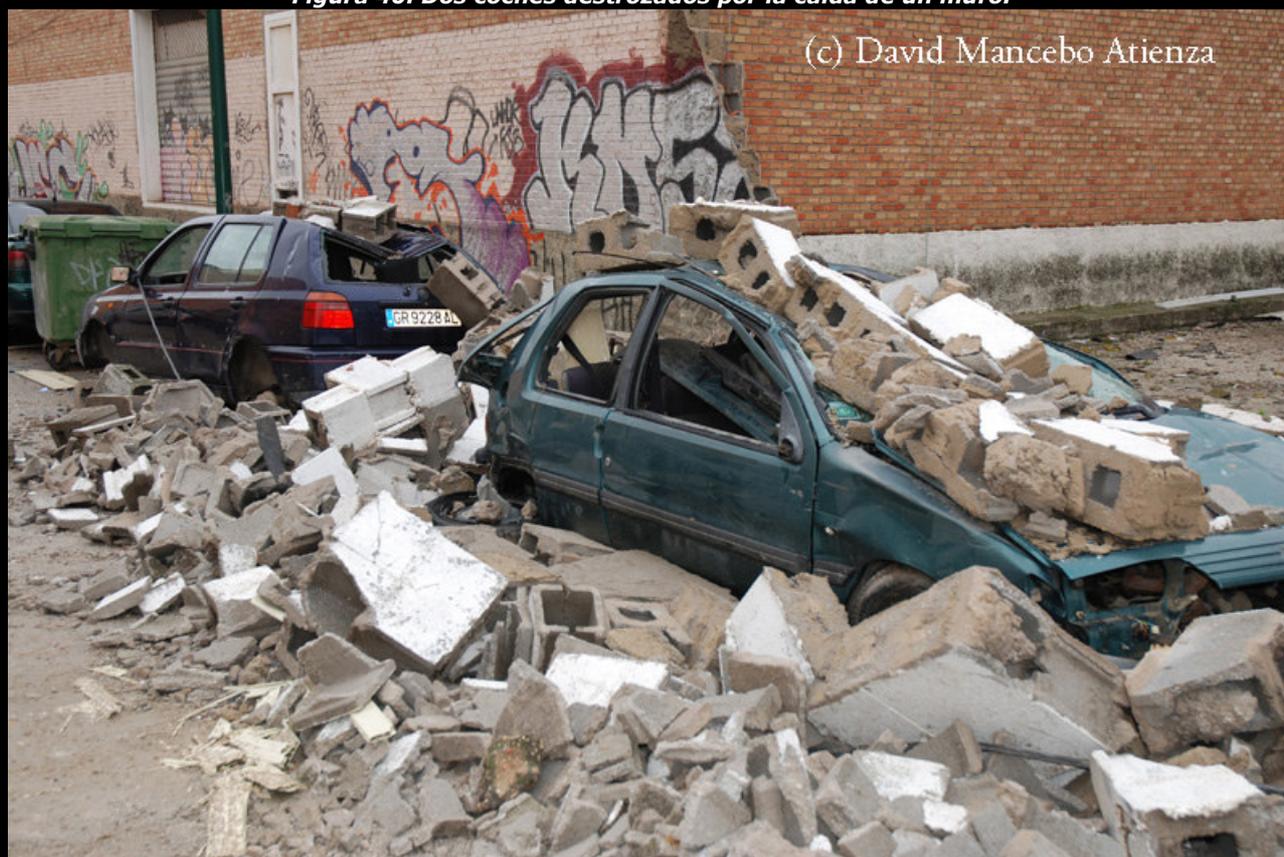
Figura 40. Dos coches destrozados por la caída de un muro.

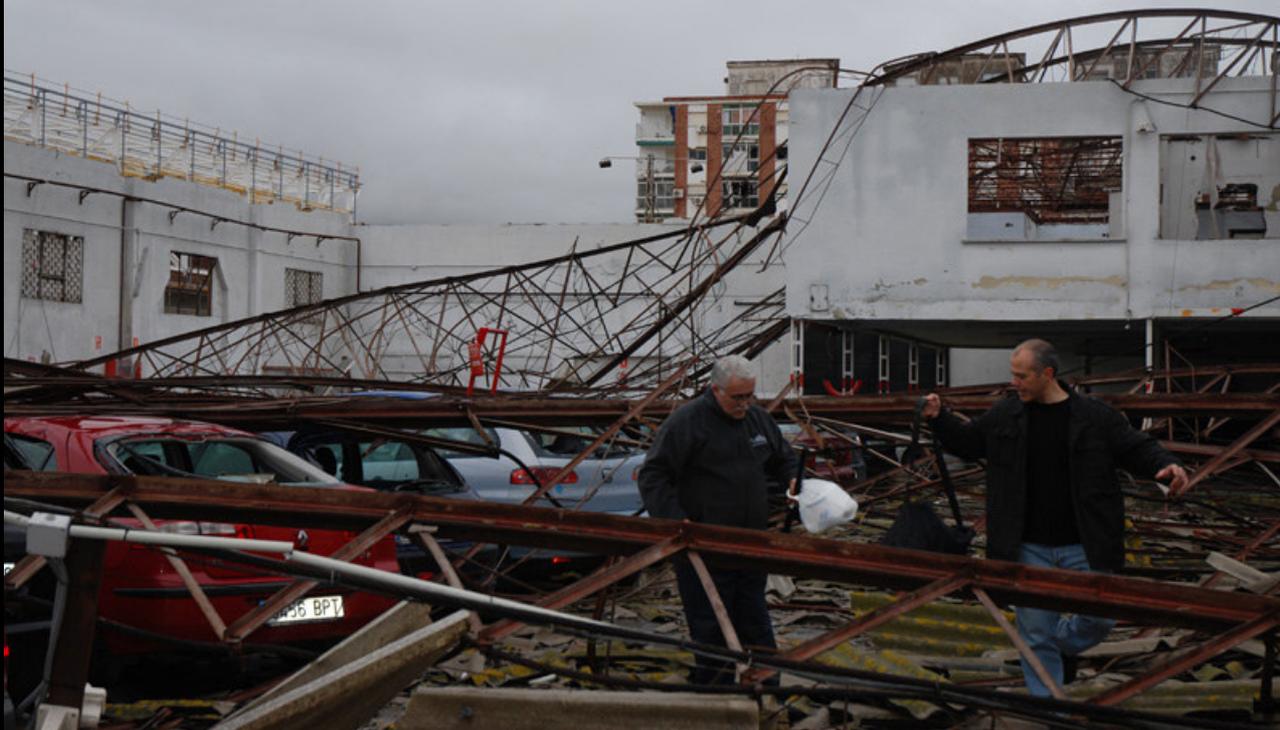
Figura 41. Desoladora imagen del parking próximo a la barriada de Nuevo San Andrés. El tornado retorció la malla

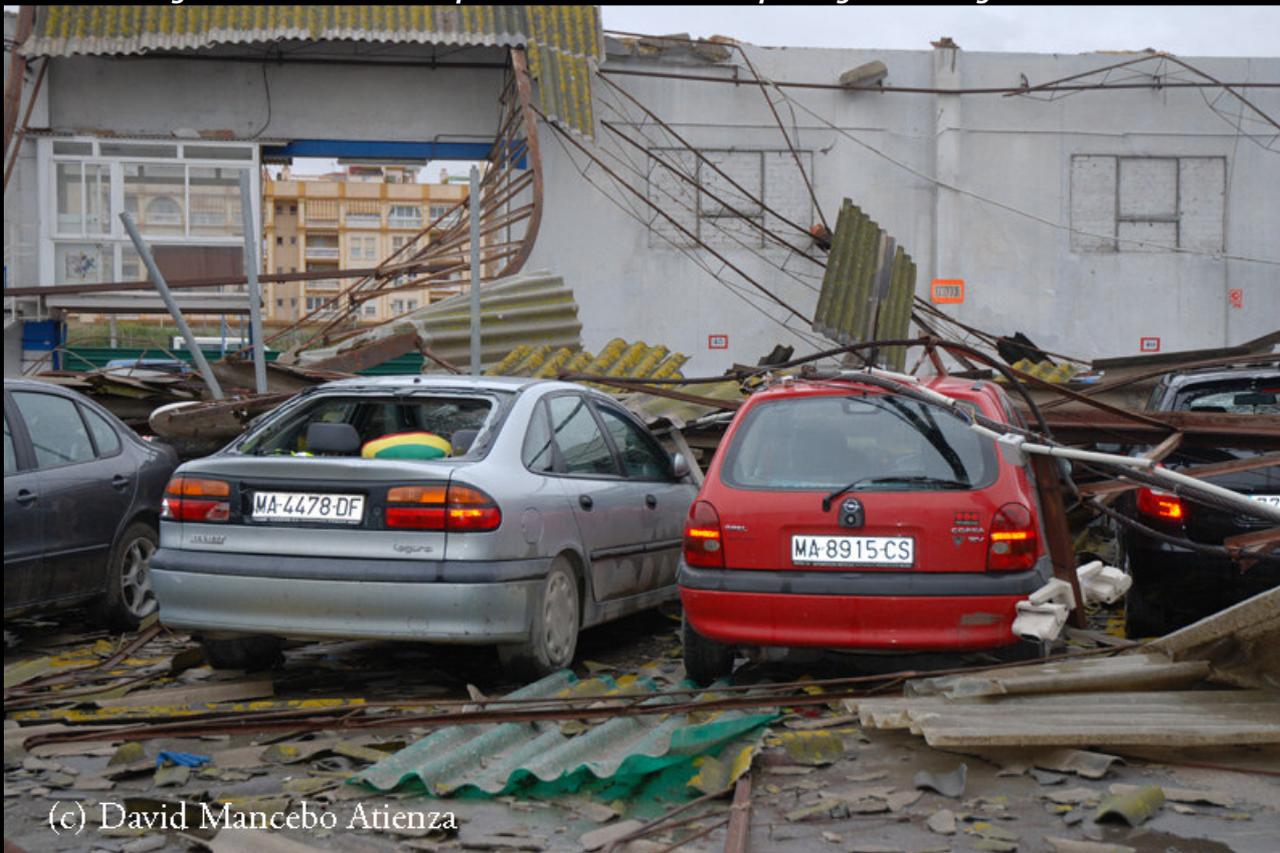
Figura 42. Los vehículos que se encontraban en el parking sufrieron graves daños.

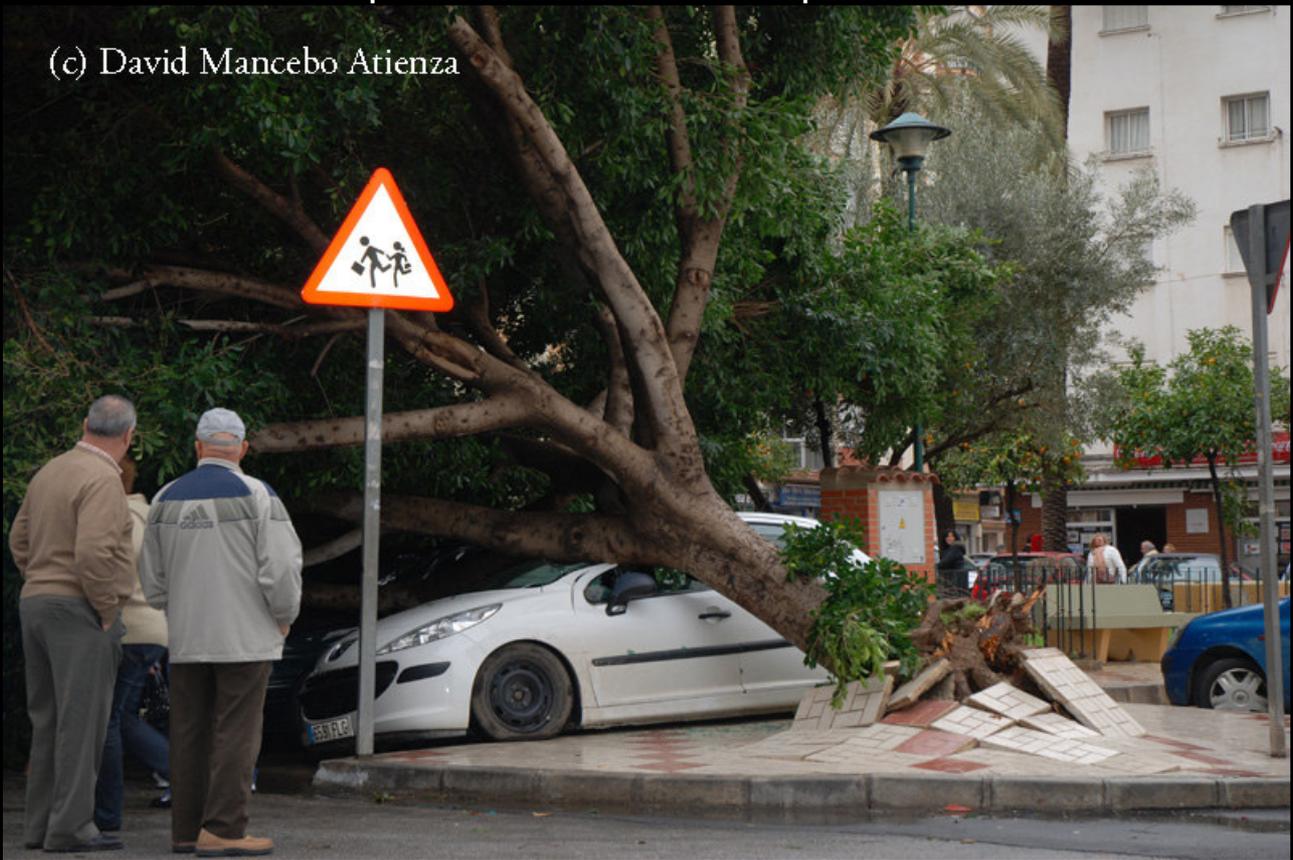
Grandes árboles cedieron al paso del tornado. Este por ejemplo tenía una gran envergadura y aunque el tornado pasó a bastante distancia, el árbol cedió. **(figura 43)**

Figura 43. Un gran árbol cede por el paso del tornado. El árbol se encontraba a más de medio kilómetro del tornado,

pasando hacia donde el árbol está apuntando.

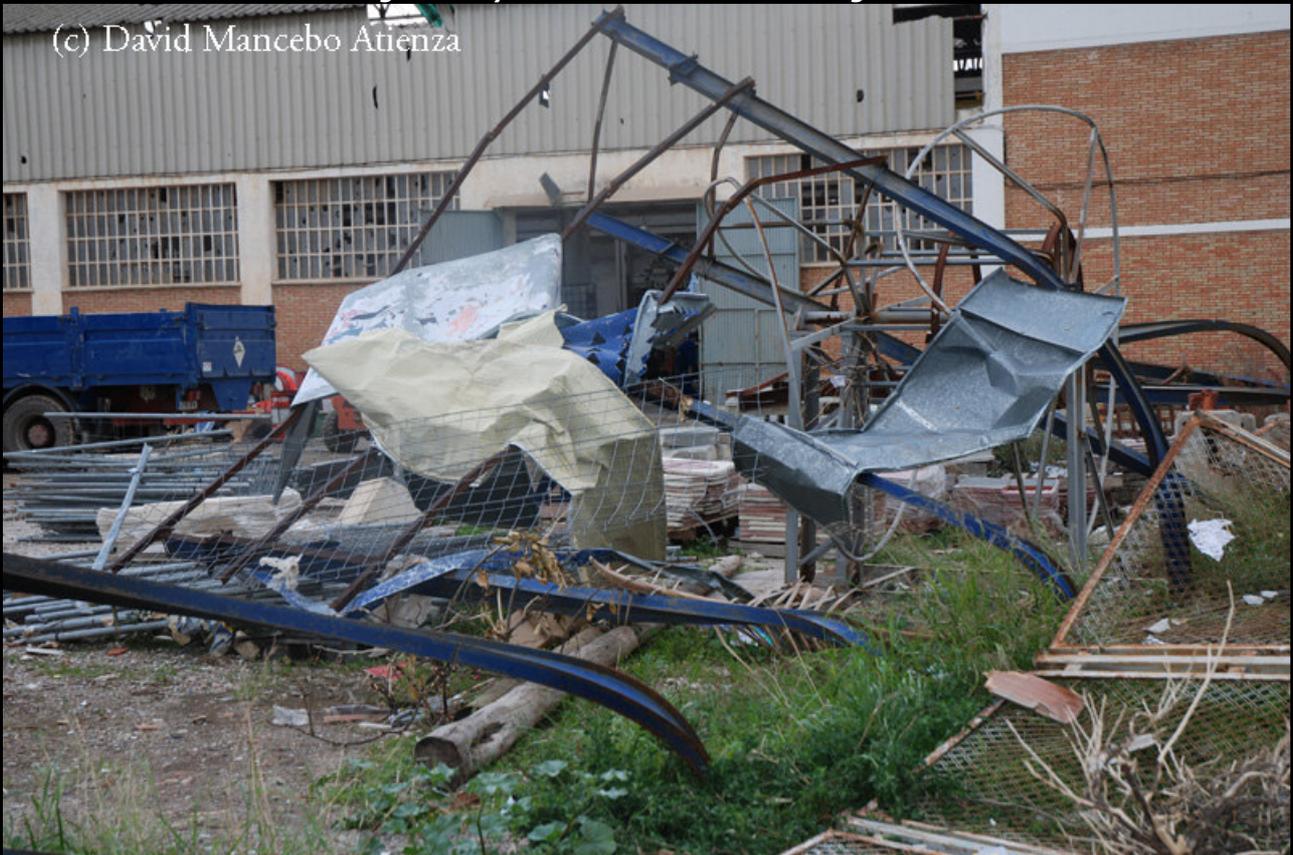
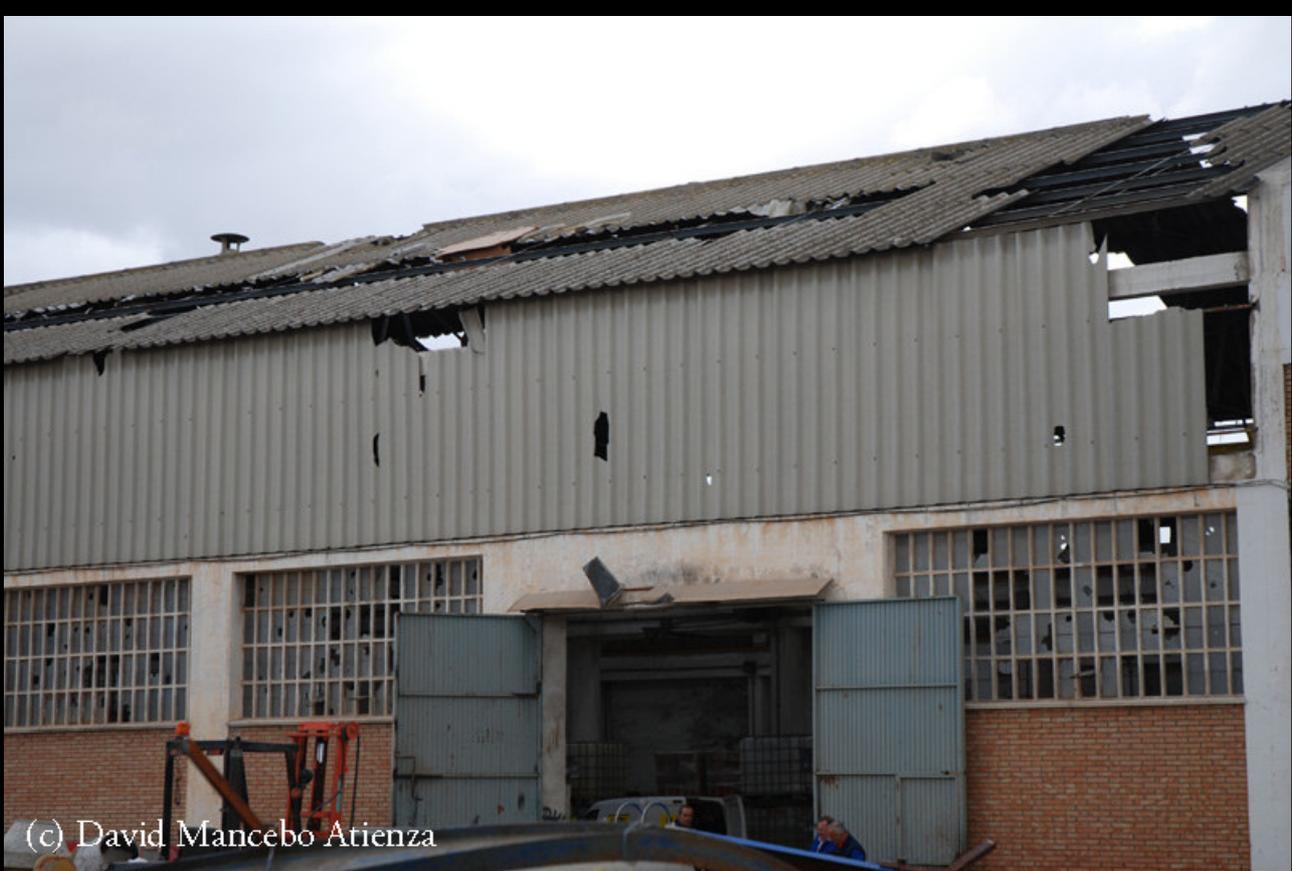
Calle Bodegueros fue otra de las zonas más afectadas. Una zona de naves industriales que quedó prácticamente borrada del mapa. Los destrozos fueron muy considerables como se pueden ver en estas imágenes (**figuras 44 y 45**)

Figuras 44 y 45. Destrozos en Calle Bodegueros

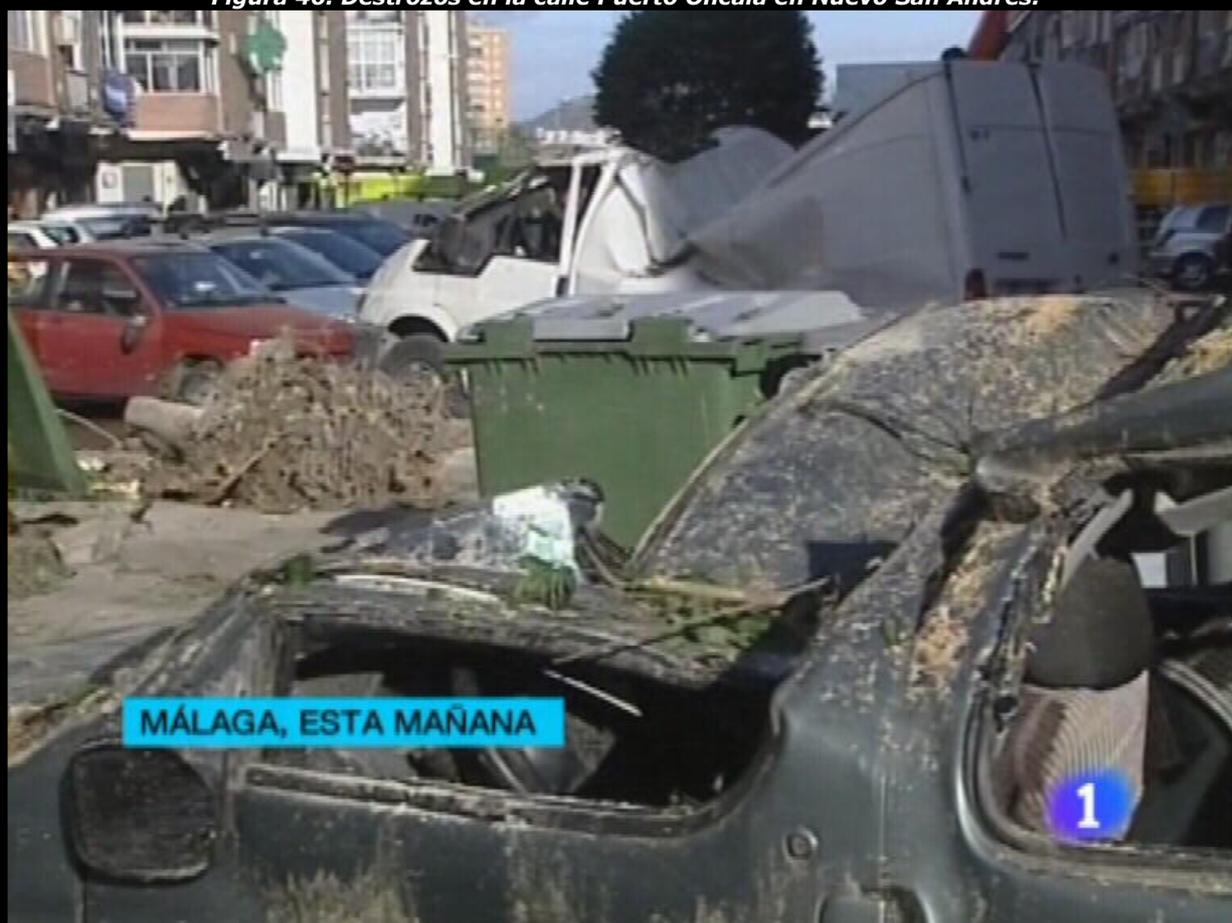
Figura 46. Destrozos en la calle Puerto Oncala en Nuevo San Andrés.

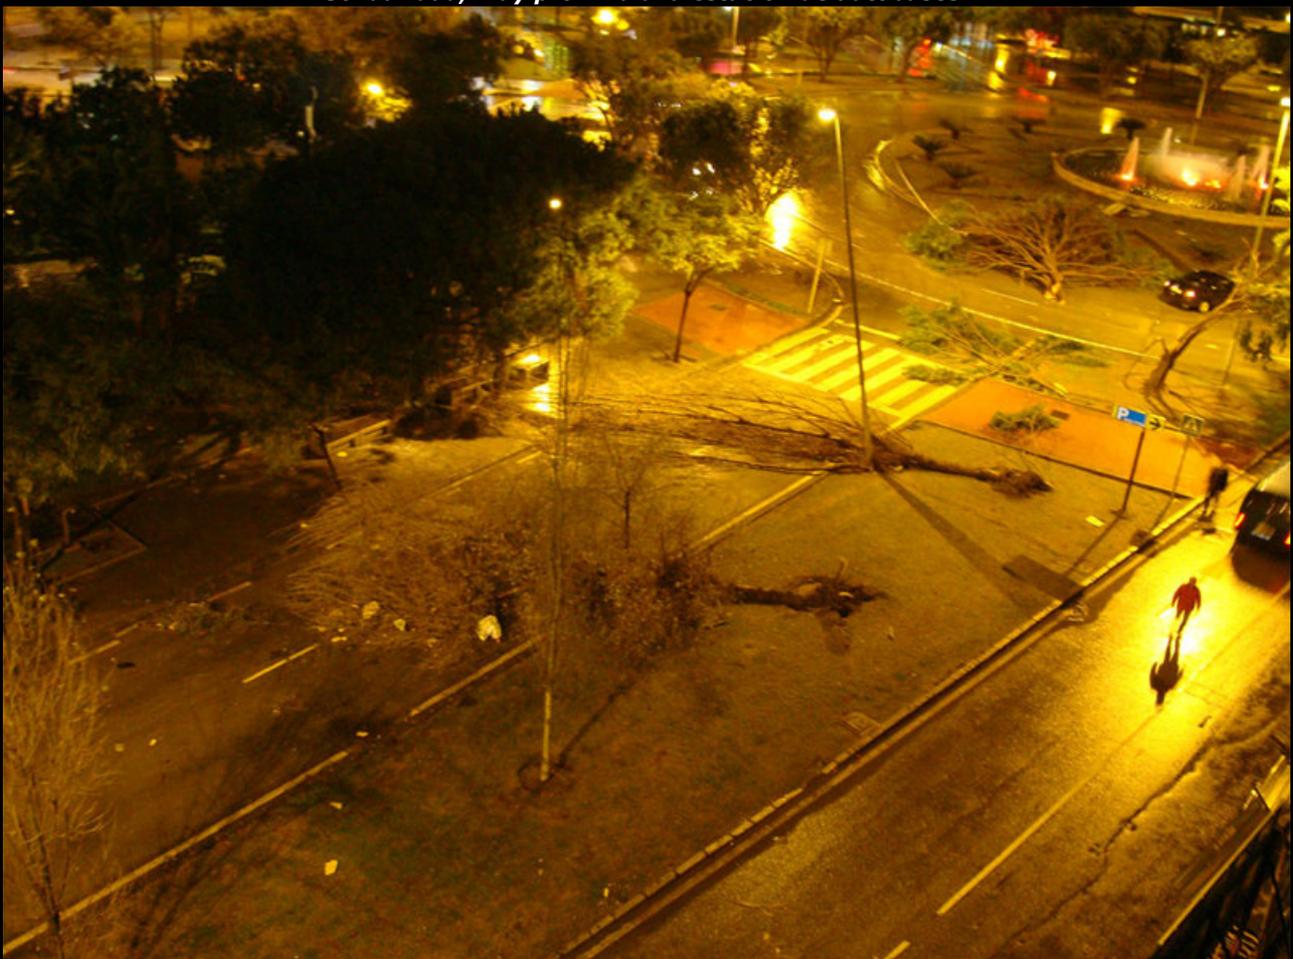
Figura 48. Árboles sobre la calzada. El tornado los arrancó de raíz. La foto corresponde a la zona de la Plaza de la Solidaridad, muy próxima a la estación de autobuses.

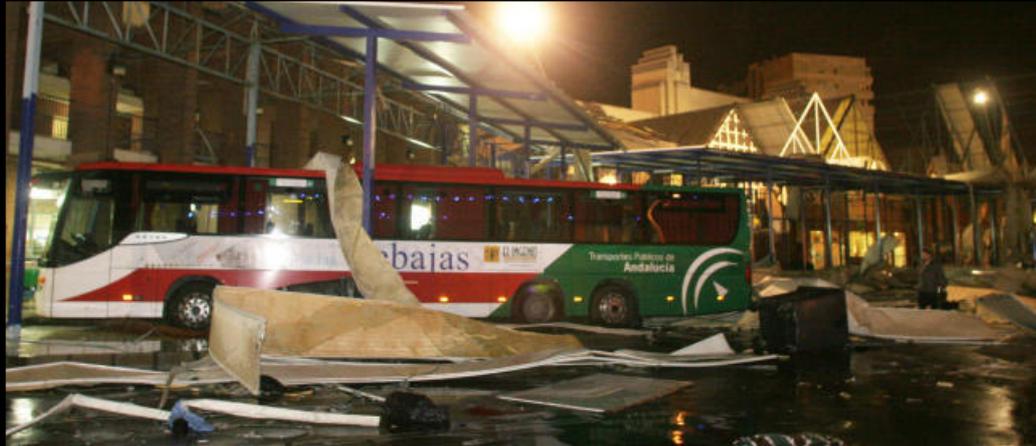
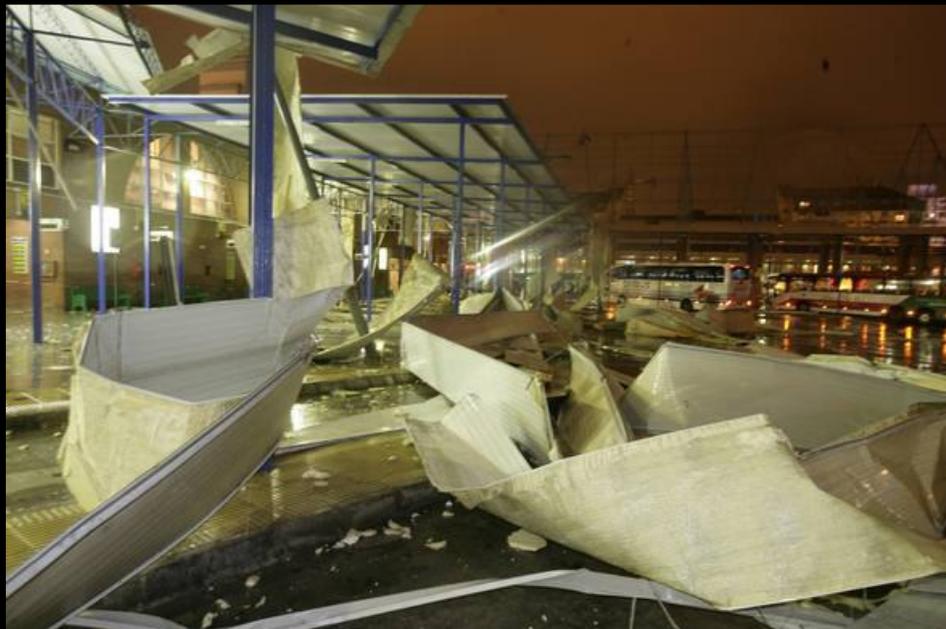
La estación de autobuses sufrió graves daños. Gran parte de los heridos corresponden a taxistas de esta zona. Las cristaleras de la estación les provocaron cortes. (Figuras 49 y 50)

Figuras 49 y 50 . La techumbre de la estación voló por los aires. Fuente; Opinión de Málaga

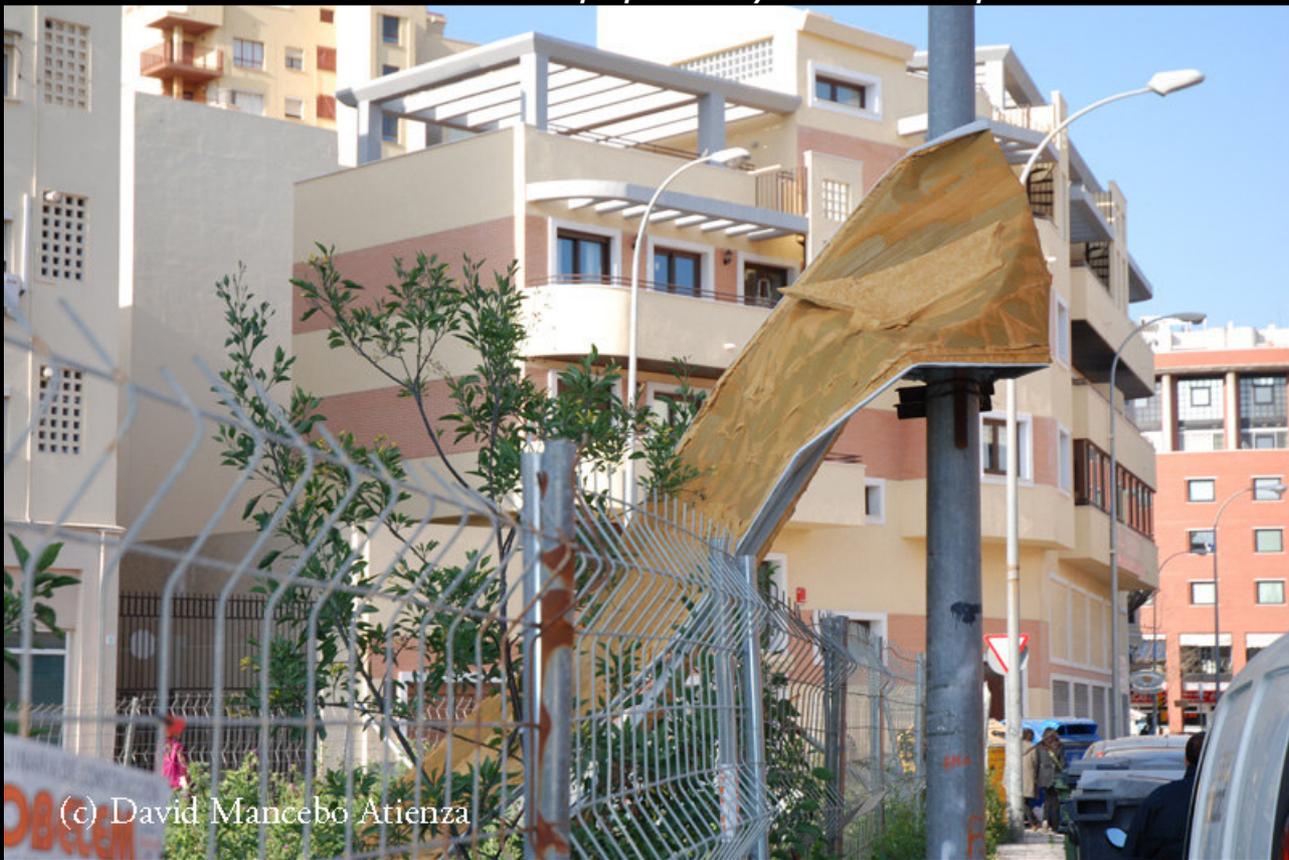
Figura 51. Aún podemos ver cerca de la estación de autobuses, esta chapa de uralita alrededor de una farola,
