Posible tornado en Torrent (Valencia) 07/04/2007

Roberto Moncho Agud (vigilant) y Daniel Millán Mesonero (damilme)
bob_zzzz@hotmail.com y damilme@hotmail.com

La noche del 6 al 7 de abril de 2007 tuvo lugar un episodio severo en el término de Torrent (Valencia), aproximadamente a las 00h (local). Se registraron destrozos considerables en una nueva zona comercial del término de Torrent. En algunas estaciones cercanas se detectaron intensidades de lluvia importantes acompañadas de colapsos en la temperatura.

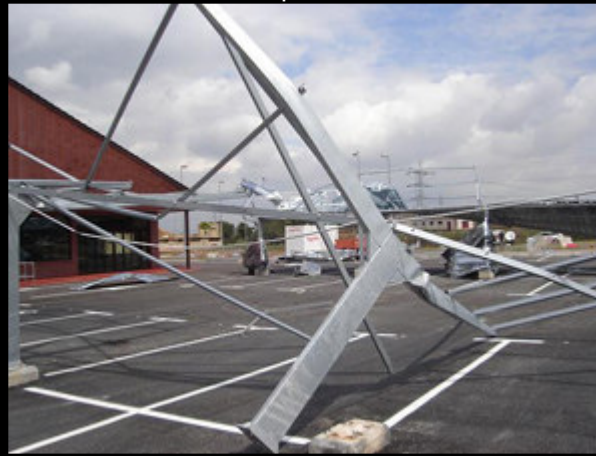
Imagen 0. Efectos de la tormenta sobre las estructuras metálicas del aparcamiento del centro comercial. Fuente: todas las fotografías y videos fueron tomadas por Daniel Millán Mesonero.

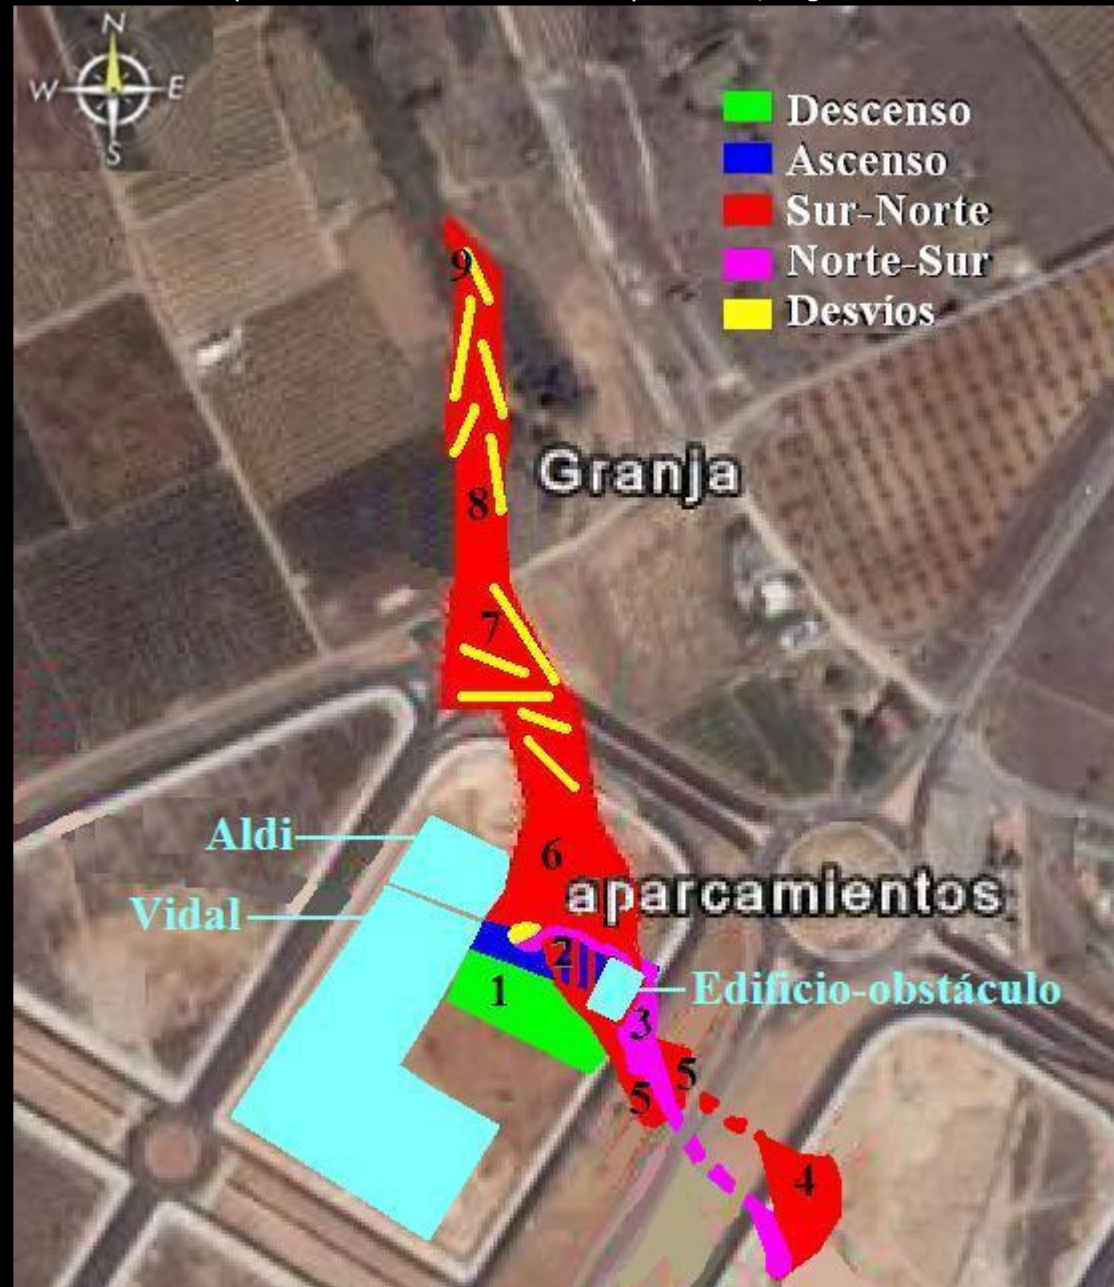
Imagen 12. Distribución aproximada de los fenómenos por áreas, según los indicios observados in situ.

Primero se produjo un **micro-burst** (o pequeño reventón frío), en las **áreas 1 y 2** de la **imagen 12**. Ello se puede observar por las **imágenes 13-15**, correspondientes al área del descenso del aire, y en las **imágenes 16 y 17**, correspondiente al ascenso.

A continuación se observa la posibilidad de formación de un **vórtice** en el **área 2**, pues se observaron huellas de los desvíos (ver **imagen 18**) que vendría dada por la transmisión de la vorticidad del mesociclón al colapsarse en el **área 1**. Este **tornado** se habría desplazado hacia el sur, a gran velocidad, arrancando alguna placa del aparcamiento (área 2) y un cartel (área 3 y ver **imagen 19**), por tanto, estos elementos se encontrarían más al sur de su ubicación original, posiblemente hasta el **área 4**.

Rápidamente el tornado cambió de sentido y se movió con fuerza de sur a norte, y los objetos desplazados al sur lograron remontar parte del recorrido y se encontraron en el **área 5**, todavía al sur respecto a su ubicación original (ver **imágenes 21 y 22**) y doblados-inclinados de sur a norte estampados con objetos fijos (lo que indica cuál ha sido su último movimiento).

Inmediatamente el vórtice alcanzó el **área 6**, haciendo numerosos destrozos con especial virulencia, arrancando incluso estructuras metálicas sujetas al cemento con tornillos gruesos (ver **imágenes 23-32**)

En el **área 7** cobró incluso más fuerza ya que calculamos que se necesita más potencia para partir una farola que para arrancar grandes estructuras metálicas, con placas extendidas y sujetas (ver **imágenes 33-38**). A continuación afectó a un granja, derribando el muro de la parte superior del edificio (ver **imagen 39**), y para finalizar, se adentró a un huerto, derribando diversos árboles, inclinándolos de forma secante a la trayectoria.

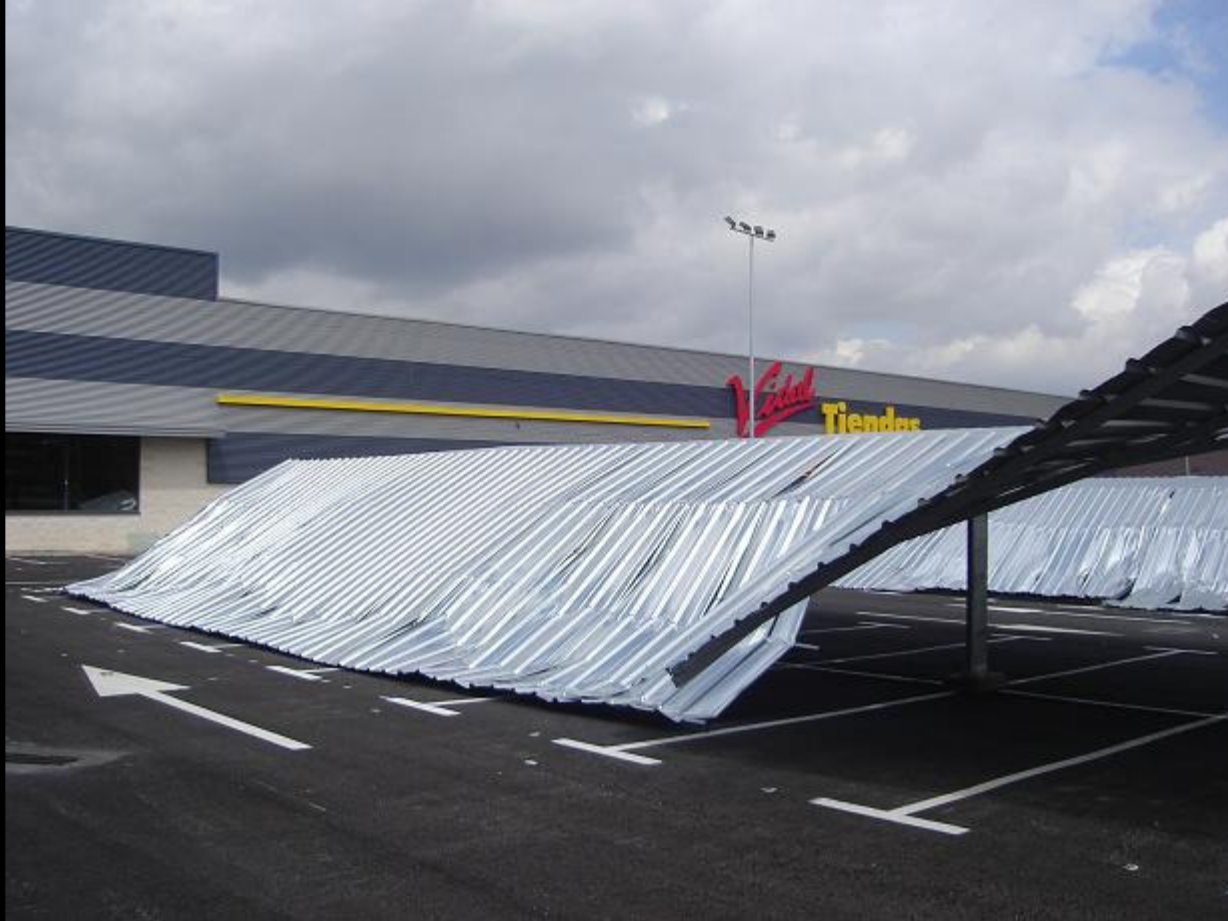
Imagen 13. Posible inicio del micro-burst. Zona de descenso del aire, en el sur del parking.

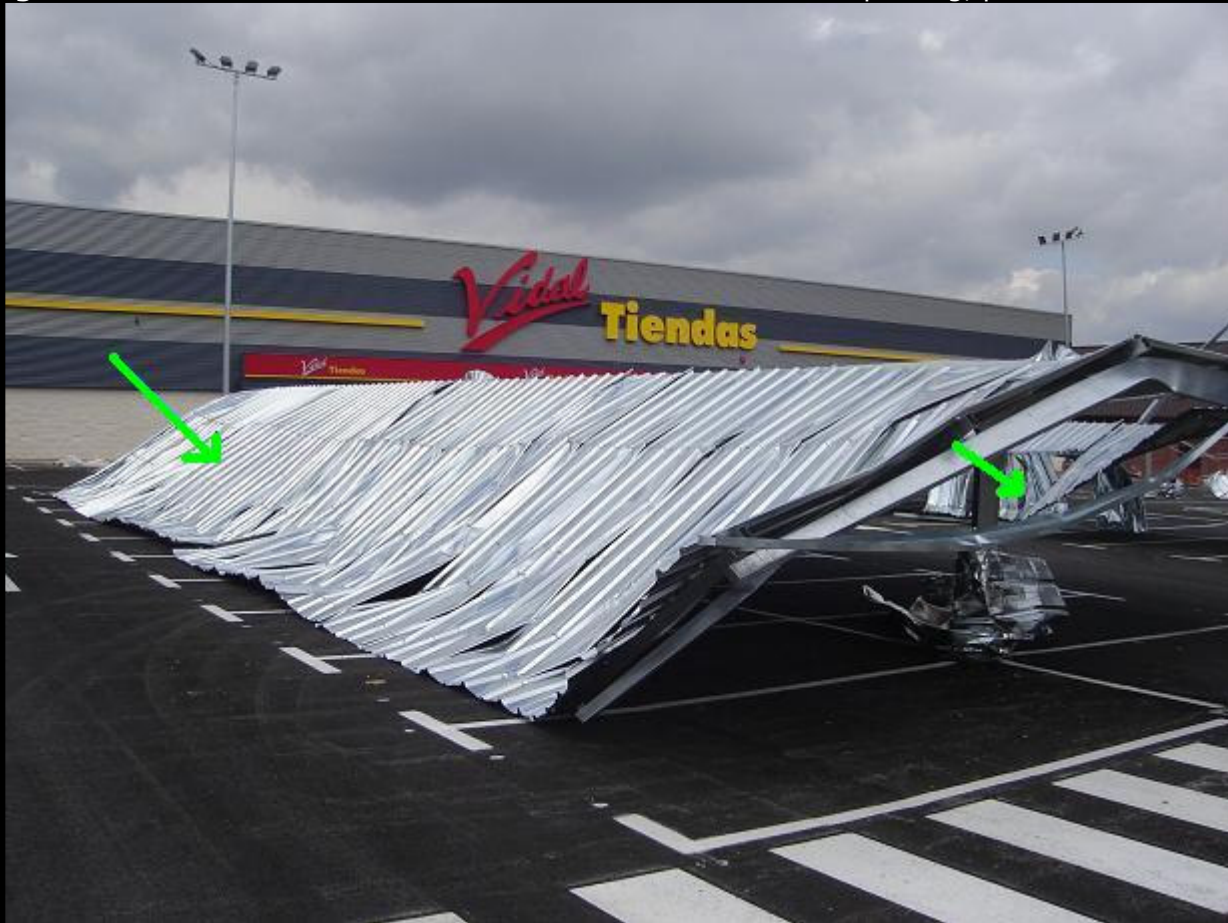
Imagen 14. El descenso del aire era más intenso más al norte del parking, pero todavía en el sur.

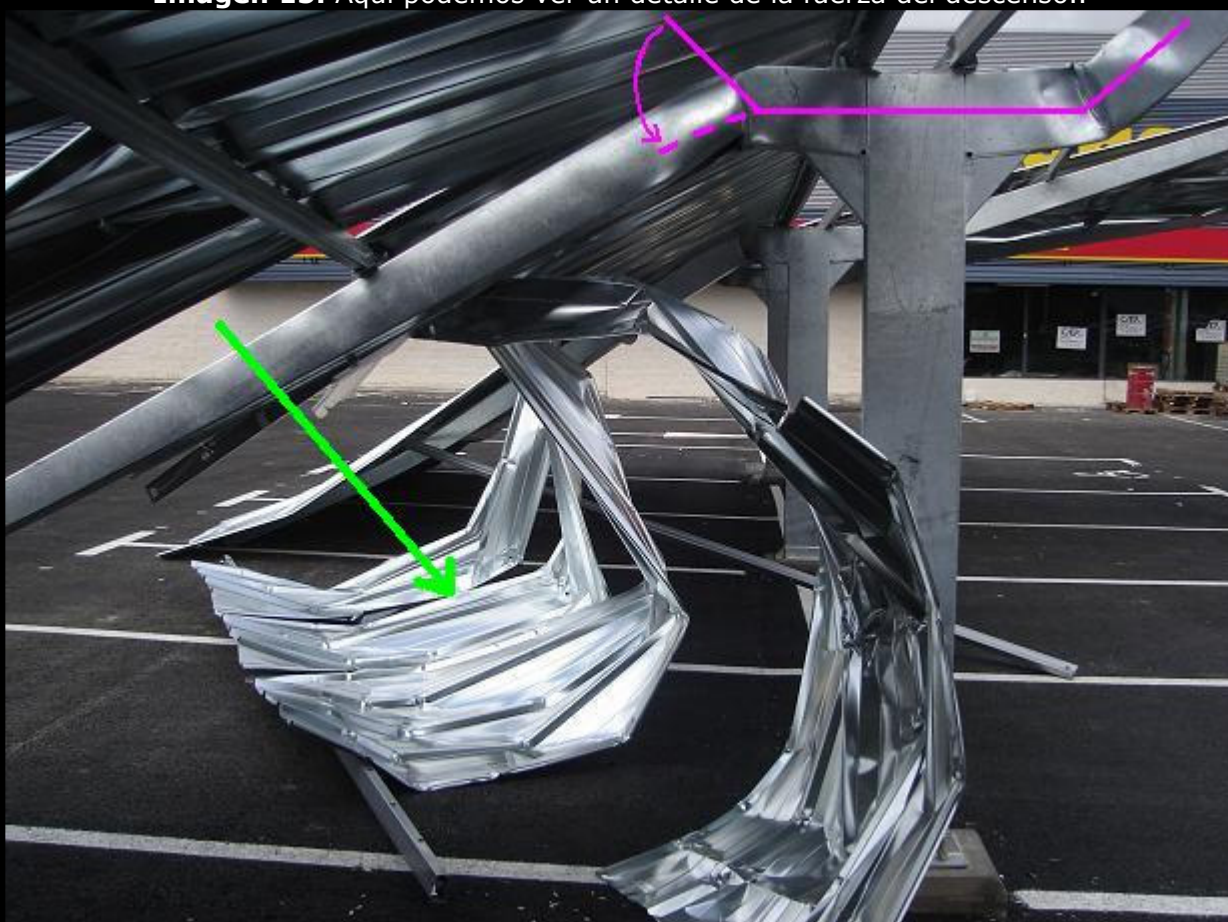
Imagen 15. Aquí podemos ver un detalle de la fuerza del descenso..

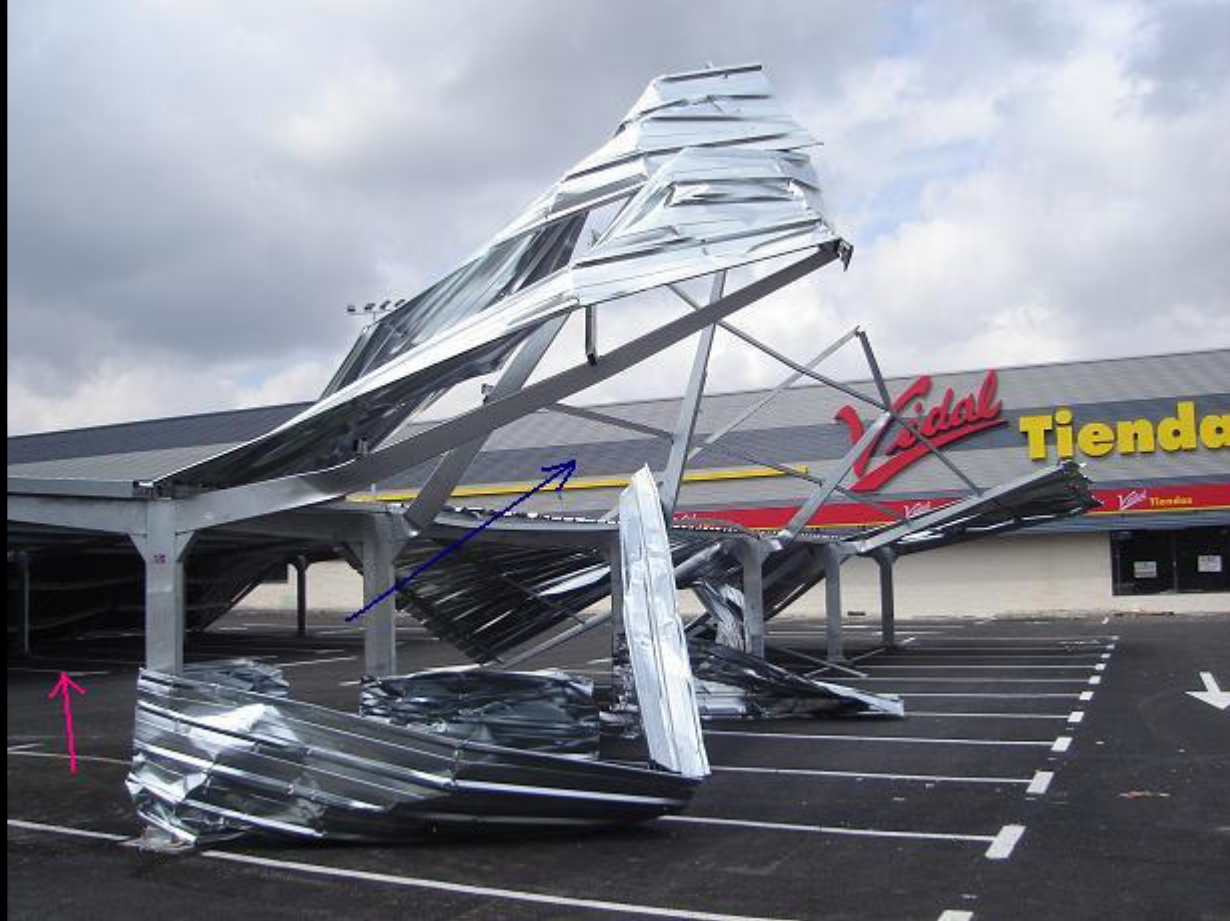
Imagen 16. Posiblemente se produjo un efecto rebote, y el aire que descendió volvió a ascender parcialmente, pero sin continuidad.

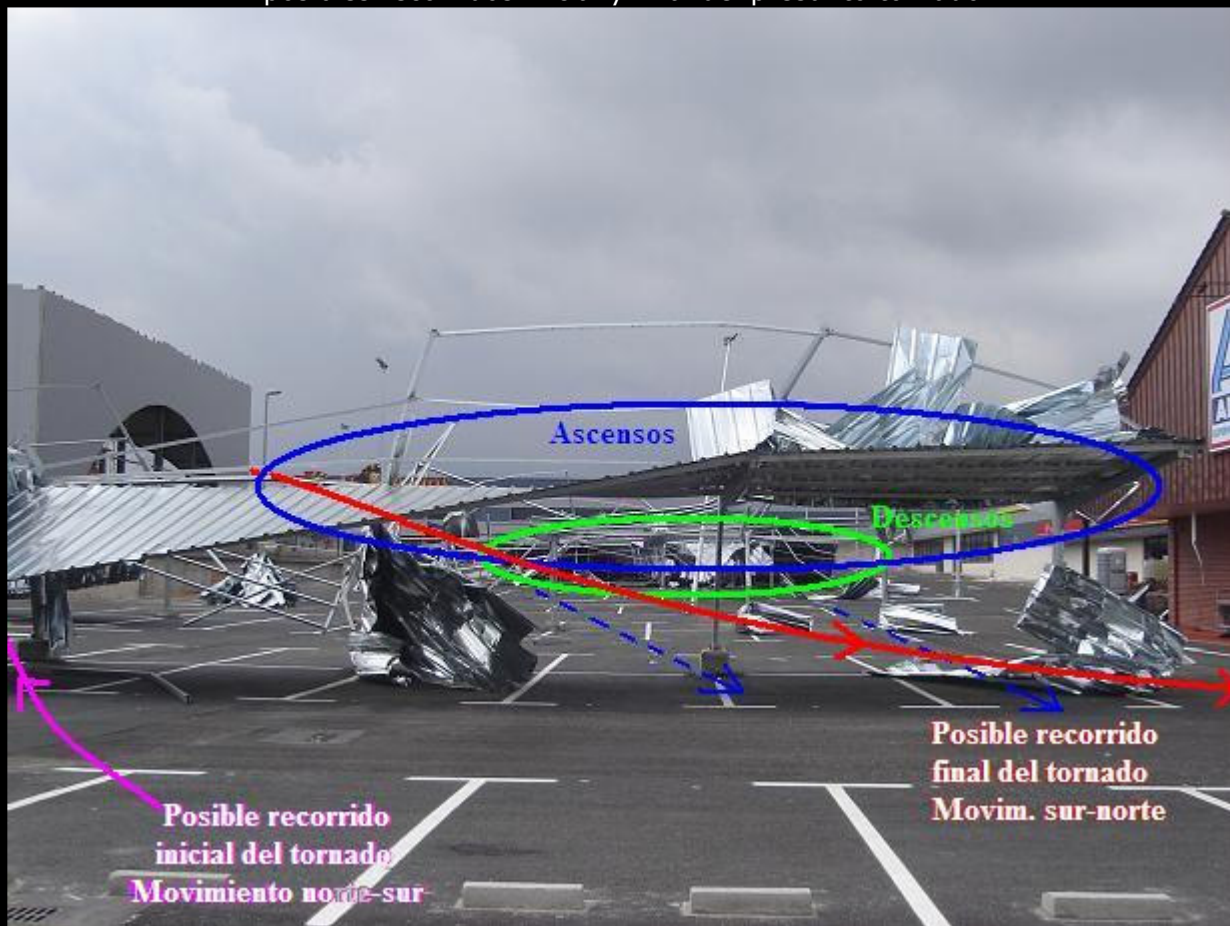
Imagen 17. Mirando hacia el sur. Esquema de las áreas afectadas en el parking. Al fondo (sur) hemos representado en verde donde posiblemente empezó a descender el aire. El círculo azul indica donde rebotó, ascendiendo parcialmente. La línea fucsia y roja representan los posibles recorridos inicial y final del presunto tornado

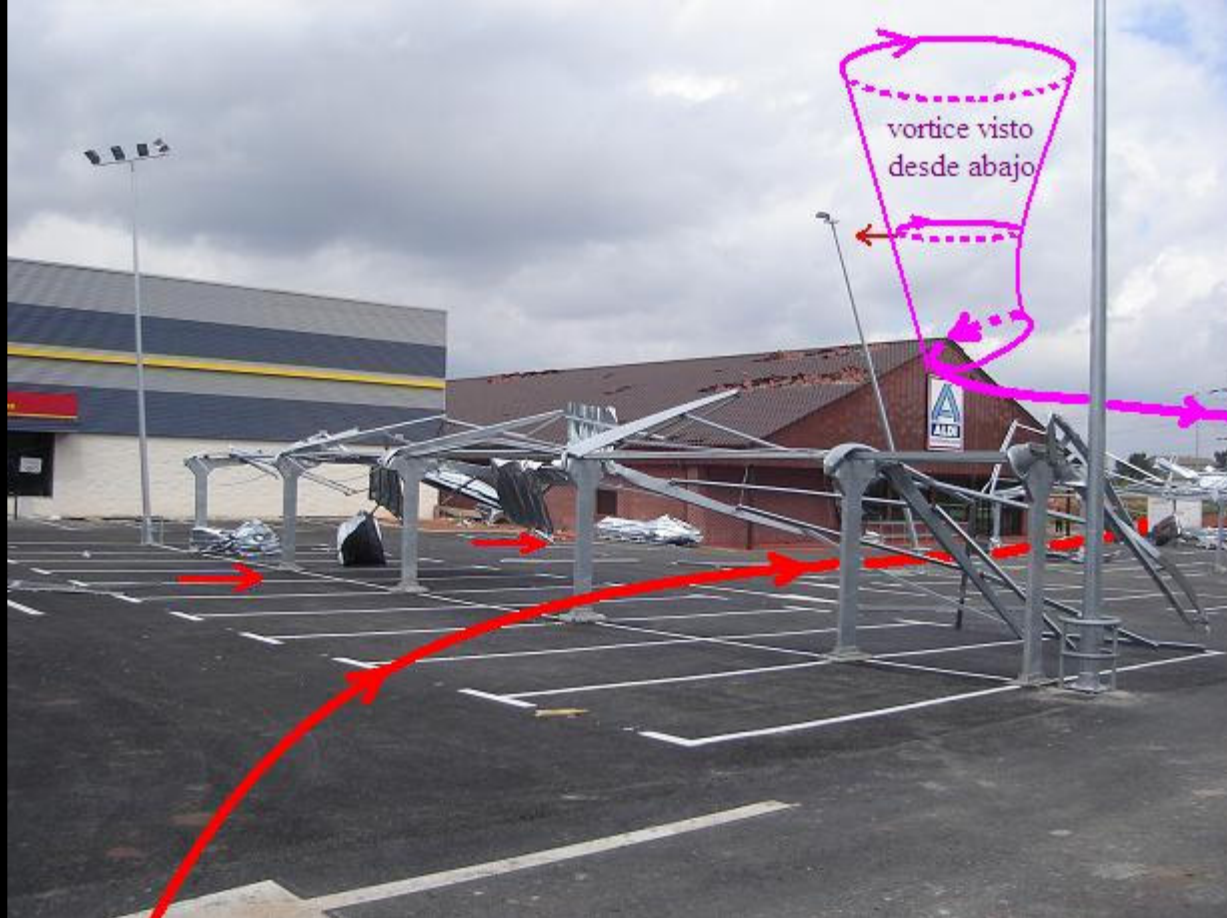
Imagen 18. Mirando hacia el norte. El tornado tuvo que formarse o pasar primero por el parking antes de afectar a las palmeras situadas al sur, ya que allí se encontraron placas del parking, dobladas en dirección sur-norte, por lo que pensamos que el tornado pudo formarse justo después del colapso frío, aproximadamente donde se encuentra un indicio que va al contrario de la dirección general final (sur-norte): la farola. Así pues, el tornado habría arrancado algunas placas, trasportándolas hacia el sur (recorrido fucsia, norte-sur) para luego volver a pasar por el mismo sitio (recorrido rojo, sur-norte).

Nótese que los tejados más cercanos a la farola desviada están más levantados que el resto, lo cuál indica que esa zona es un posible foco de "mayor viento", y por tanto apoya la tesis de que ahí pudo originarse el tornado

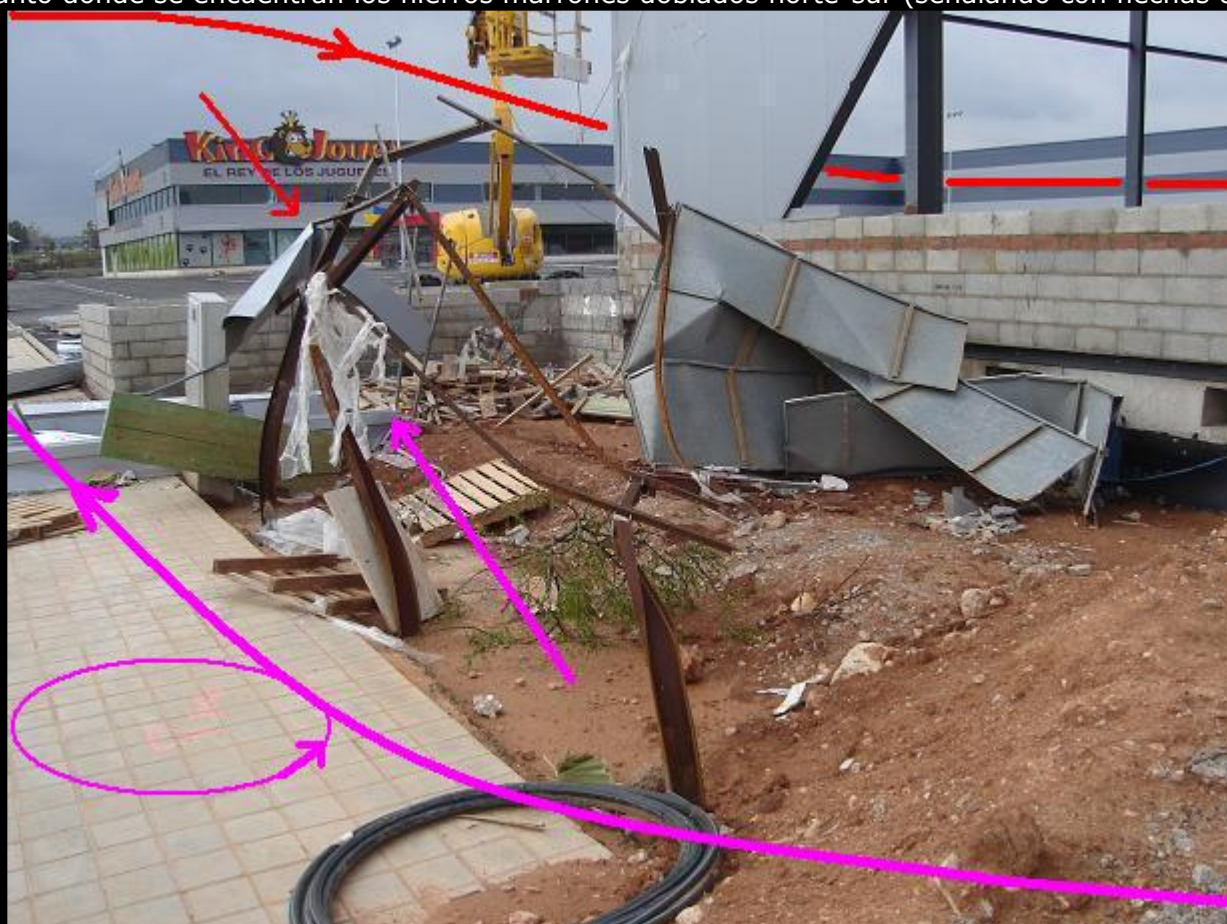
Imagen 19 Mirando hacia el sur, desde detrás del edificio-obstáculo. Otro indicio del recorrido inicial del tornado (fucsia norte-sur) es que éste pudo arrancar el cartel de "CHURRASCO" de la estructura metálica marrón. Destaca la posición de una placa gris del aparcamiento doblada sur-norte en el mismo punto donde se encuentran los hierros marrones doblados norte-sur (señalando con flechas opuestas rojo y fucsia).

Eso indica que la fuerza inicial (recorrido fucsia) fue más fuerte o más cercana que la fuerza final (recorrido rojo), por lo que probablemente el tornado pasó cerca al ir, pero algo lejos al volver, cuando retornó algunas de las placas grises que arrancó inicialmente.

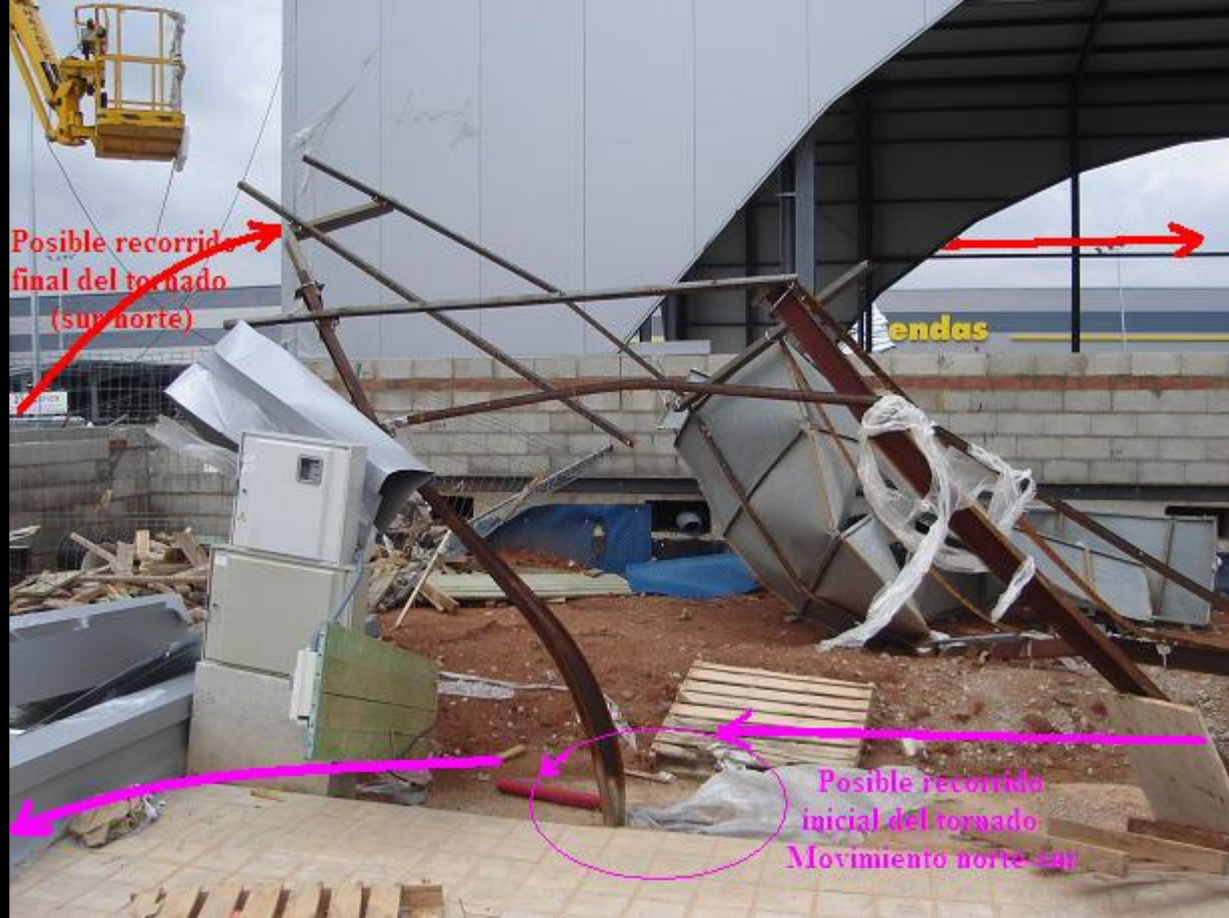
Imagen 20: Mirando hacia el este desde detrás del edificio-obstáculo. Aquí podemos ver otro detalle de los hierros doblados aproximadamente en orientación norte-sur.

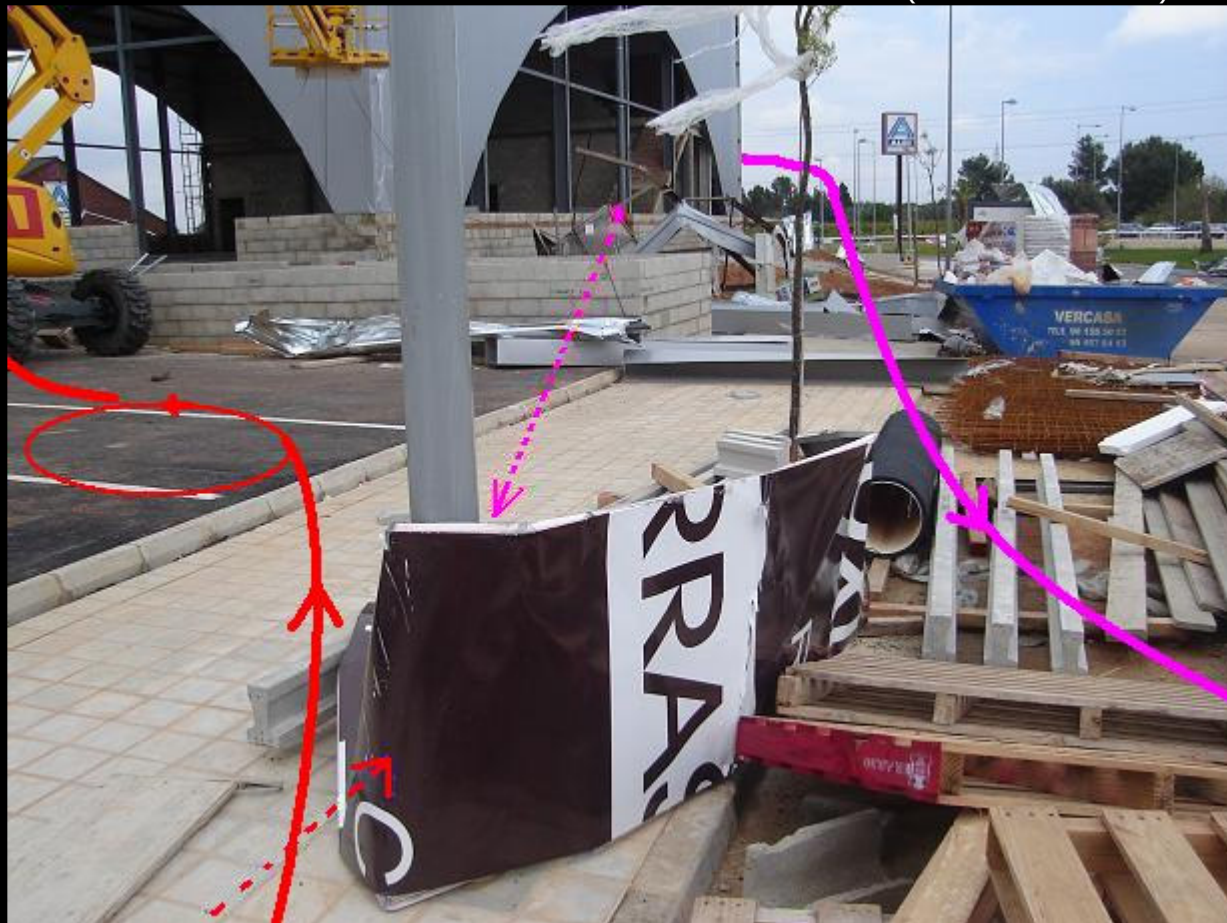
Imagen 21: Mirando hacia el norte, desde un punto algo alejado del edificio-obstáculo. El cartel "CHURRASCO" fue arrancado y destrozado como si fuese papel, desplazándose muy al sur en el recorrido inicial, para posteriormente ser devuelto casi al mismo lugar, doblándose según la orientación y trayectoria final sur-norte, sobre una farola. Fíjense que el cartel está más doblado que la placa gris que está en el fondo, sobre los hierros. La flecha fucsia discontinua indica el recorrido efectiva (final menos inicial) del cartel..

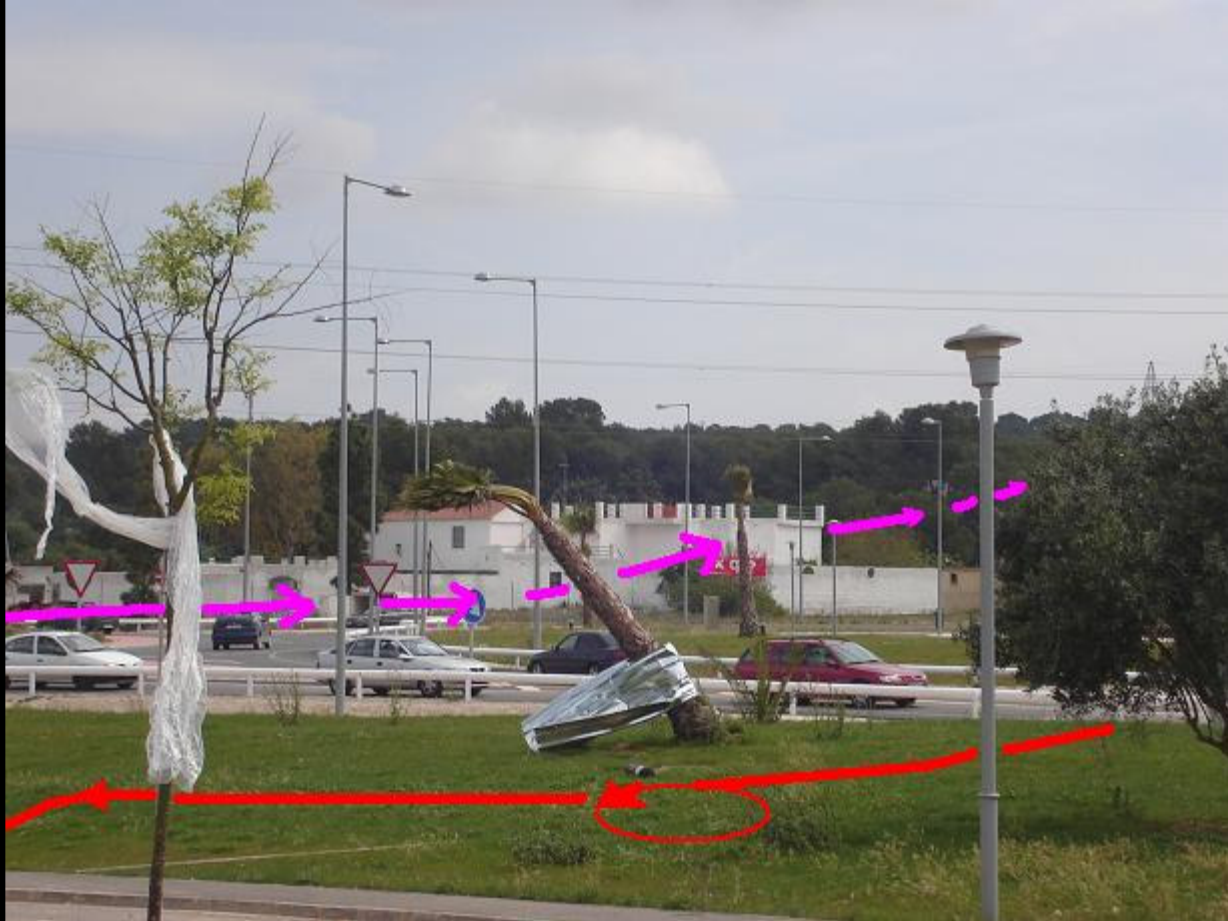
Imagen 22 : Mirando hacia el este, desde sur de los aparcamientos. Algunas de las placas del aparcamiento se encontraron dobladas con la orientación final sur-norte, pero en lugares más al sur de la ubicación inicial, por lo que se deduce que necesariamente tuvo que haber dos trayectorias opuestas, aunque no se encontraron muchos indicios de la inicial, probablemente porque el recorrido final los borró, barriendo toda la misma zona.

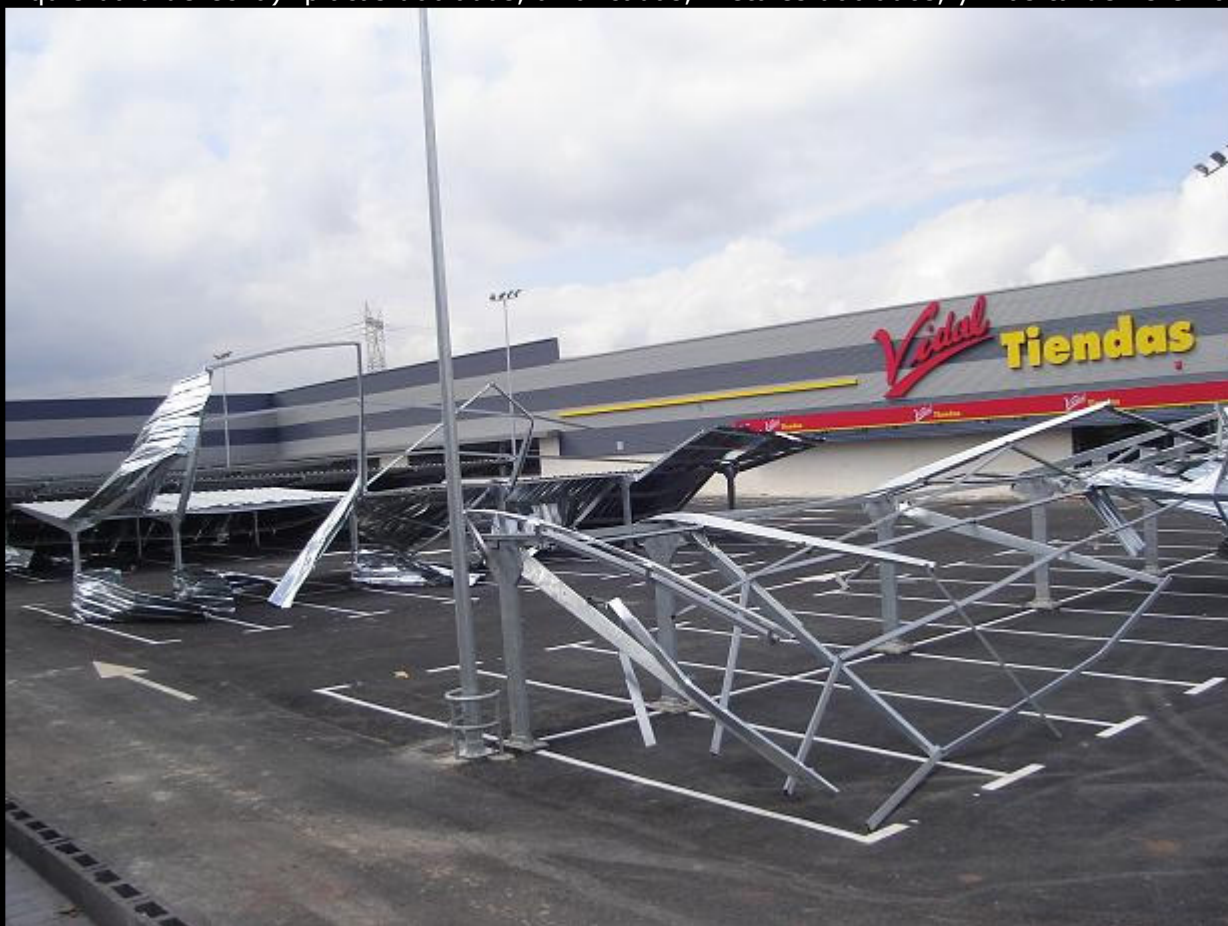
Imagen 23: Mirando hacia el oeste. Perspectiva general de las áreas 1 y 2. En el fondo vemos la zona del colapso de la nube, y en las cercanías vemos una pequeña zona de ascensos. Aquí podemos apreciar diferentes intensidades del fenómenos, a medida que nos desplazamos al norte (de izquierda a derecha): placas dobladas, arrancadas, metales doblados, y más tarde veremos metales arrancados, etc.

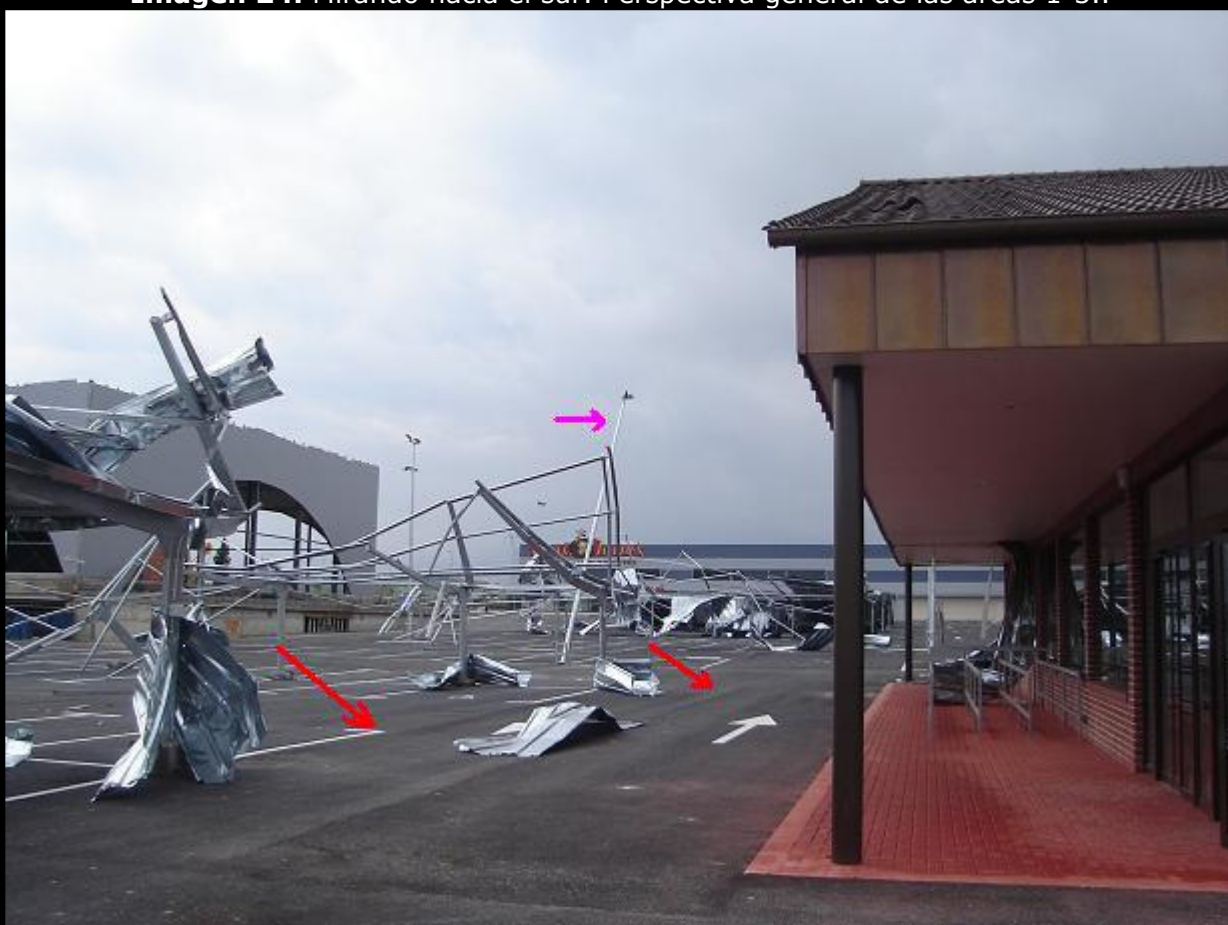
Imagen 24. Mirando hacia el sur. Perspectiva general de las áreas 1-3..

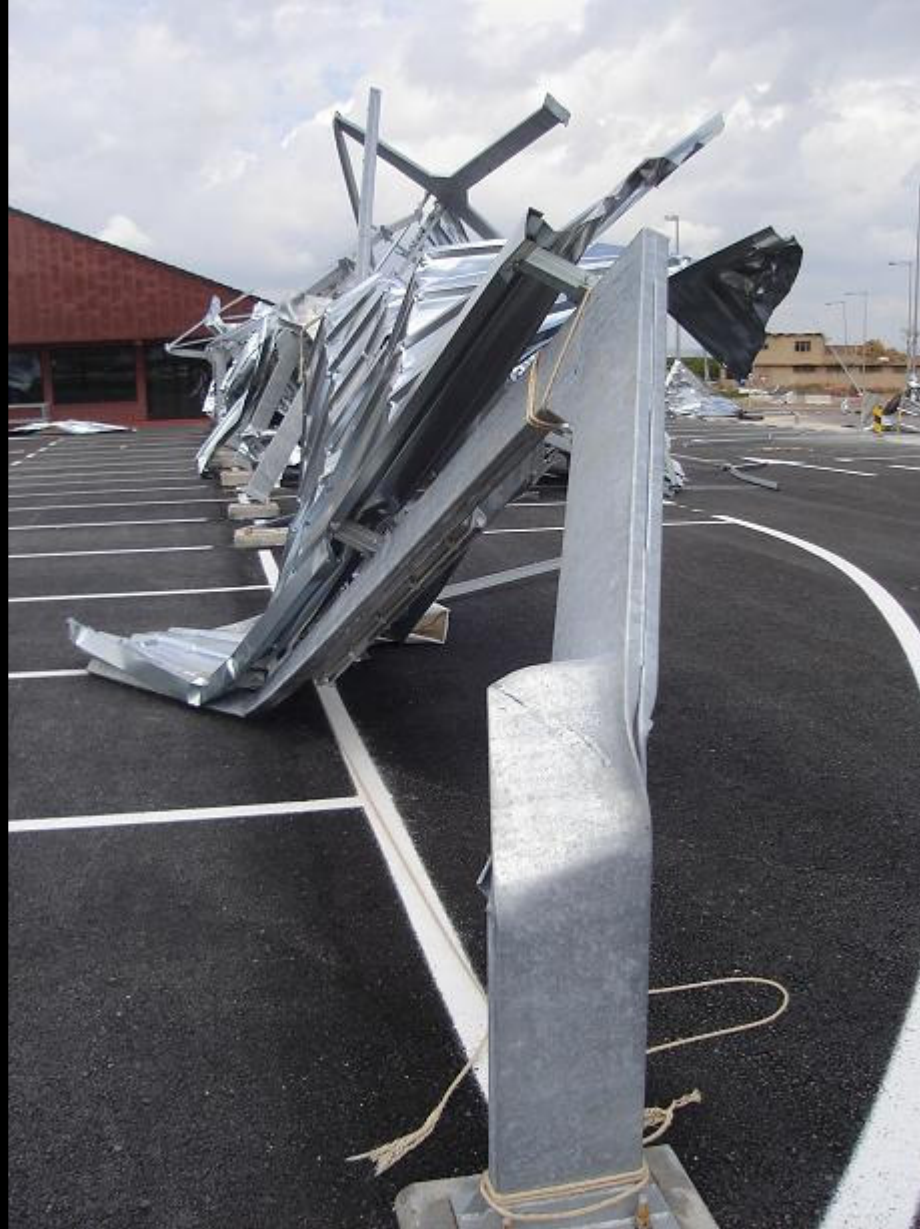
Imagen 25 . Hierros levantados y estampados entre sí.

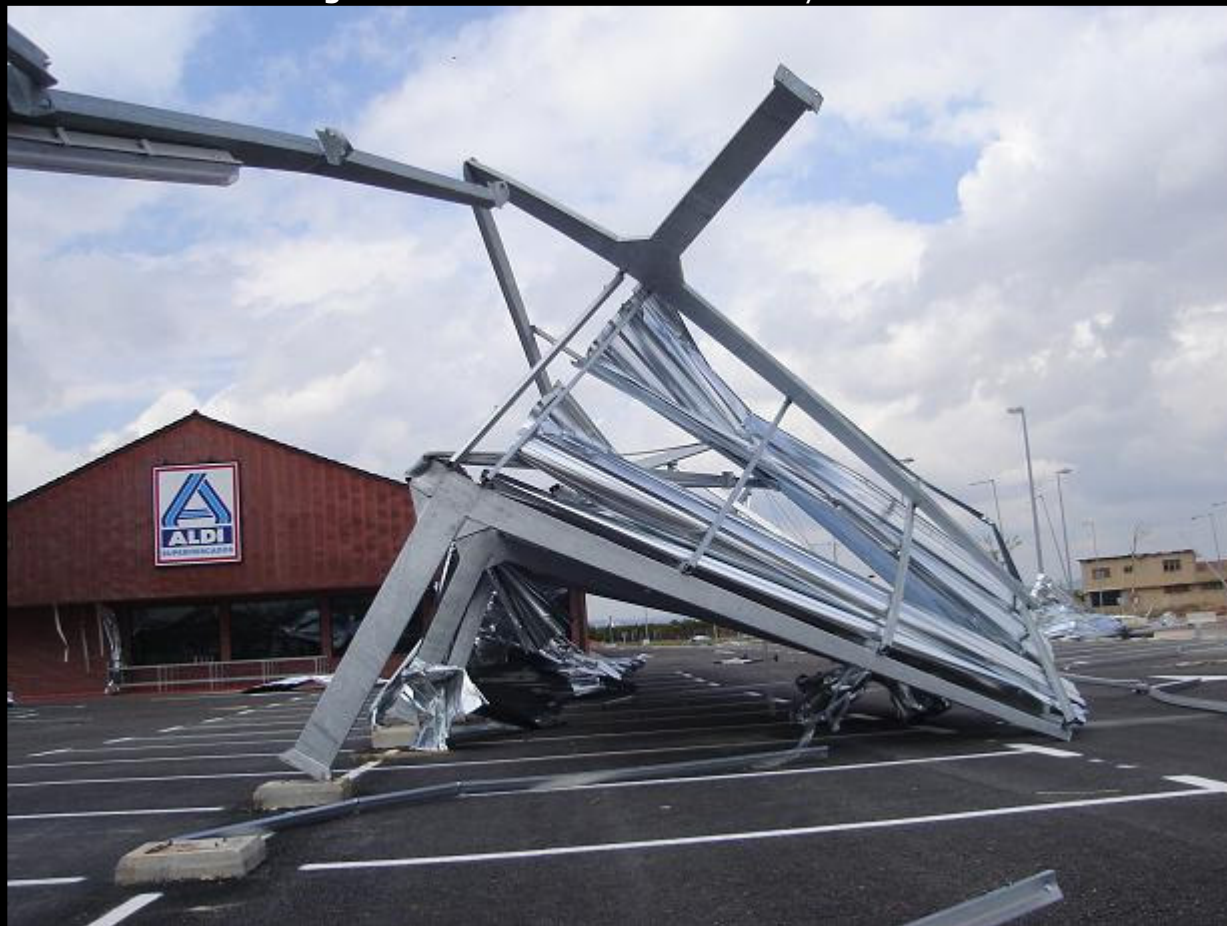
Imagen 26. Autor: Hierros arrancados y levantados.

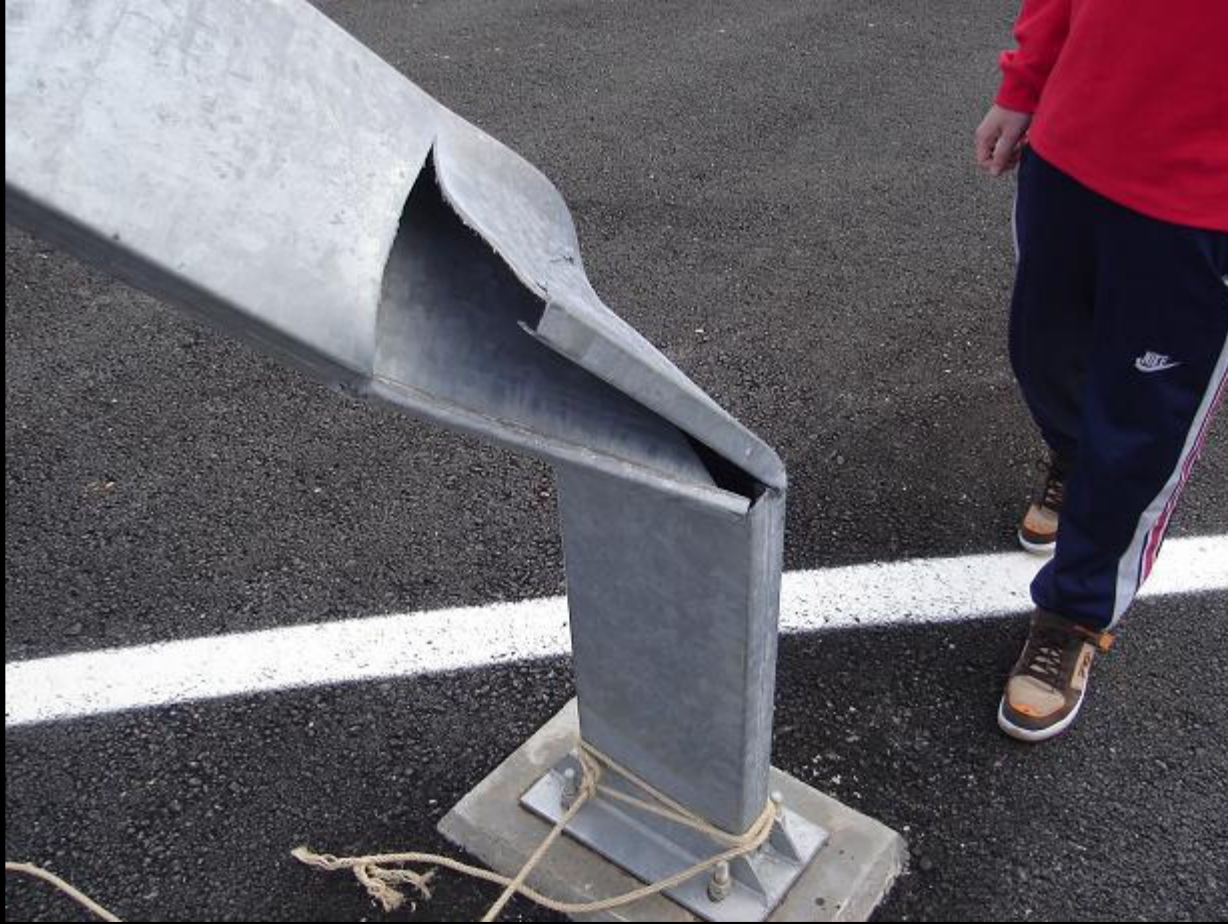
Imagen 27. Hierro esgarrado.

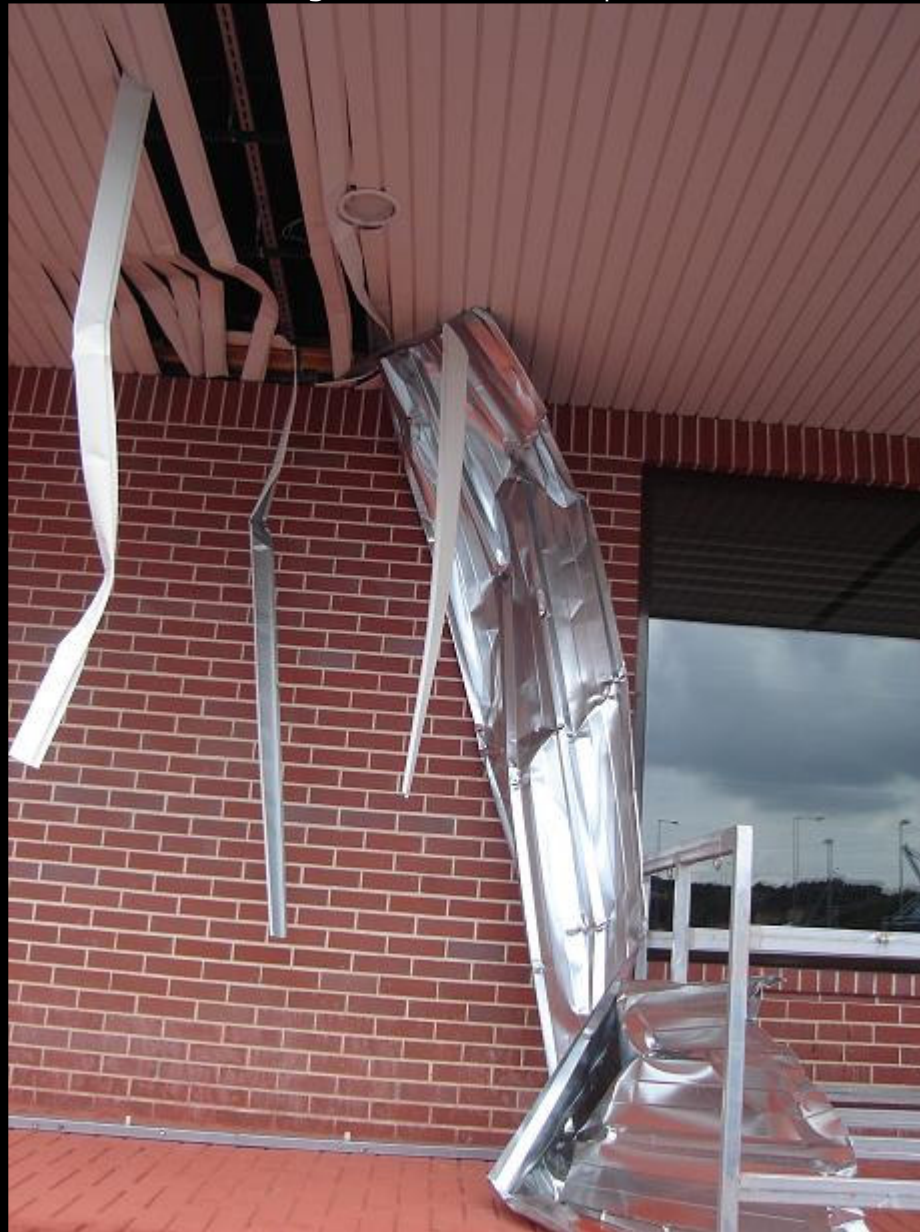
Imagen 28. Placas estampadas.

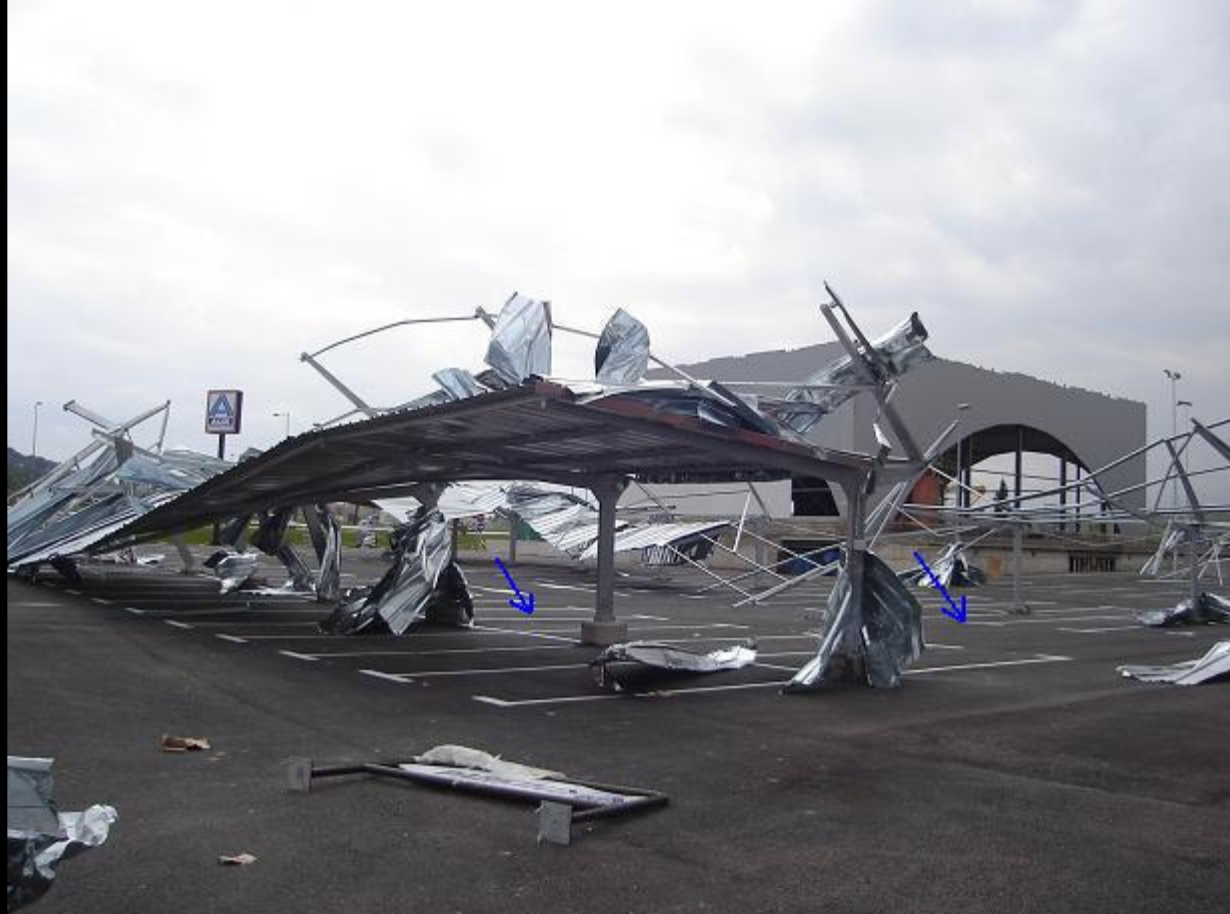
Imagen 29. Destrozos generales.
