Posible tornado en Torrent (Valencia) 07/04/2007

Roberto Moncho Agud (vigilant) y Daniel Millán Mesonero (damilme)
bob_zzzz@hotmail.com y damilme@hotmail.com

La noche del 6 al 7 de abril de 2007 tuvo lugar un episodio severo en el término de Torrent (Valencia), aproximadamente a las 00h (local). Se registraron destrozos considerables en una nueva zona comercial del término de Torrent. En algunas estaciones cercanas se detectaron intensidades de lluvia importantes acompañadas de colapsos en la temperatura.

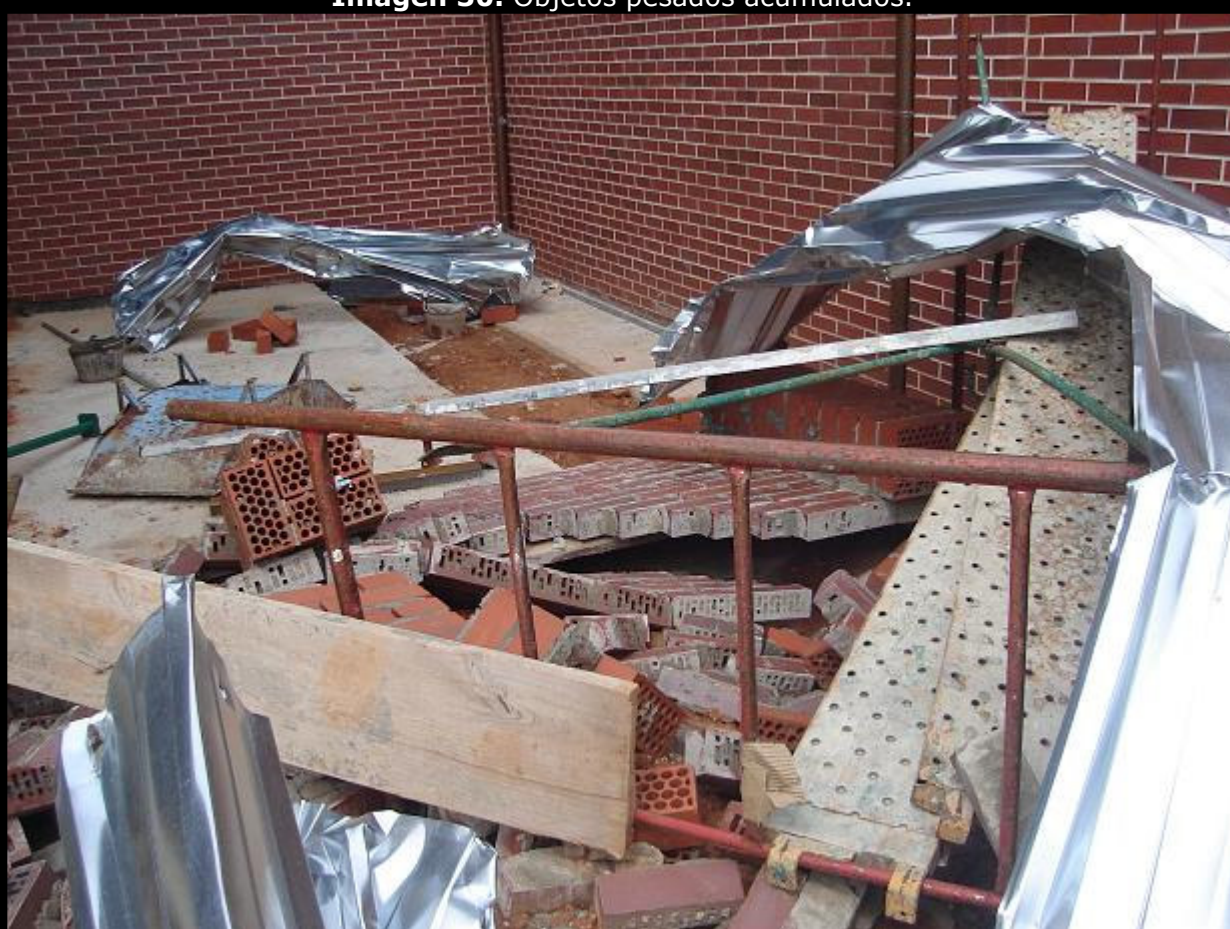
Imagen 30. Objetos pesados acumulados.

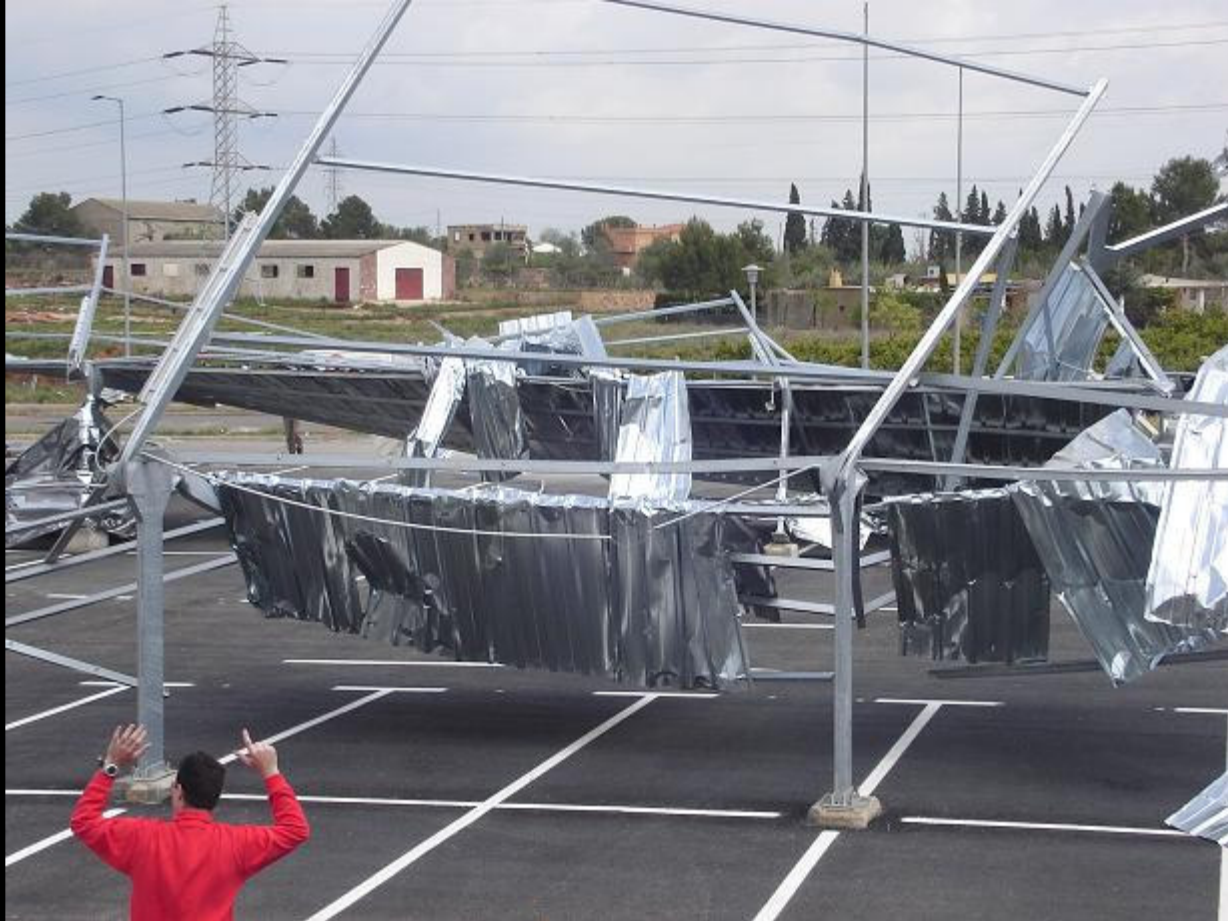
Imagen 31. Placas dobladas sur-norte.

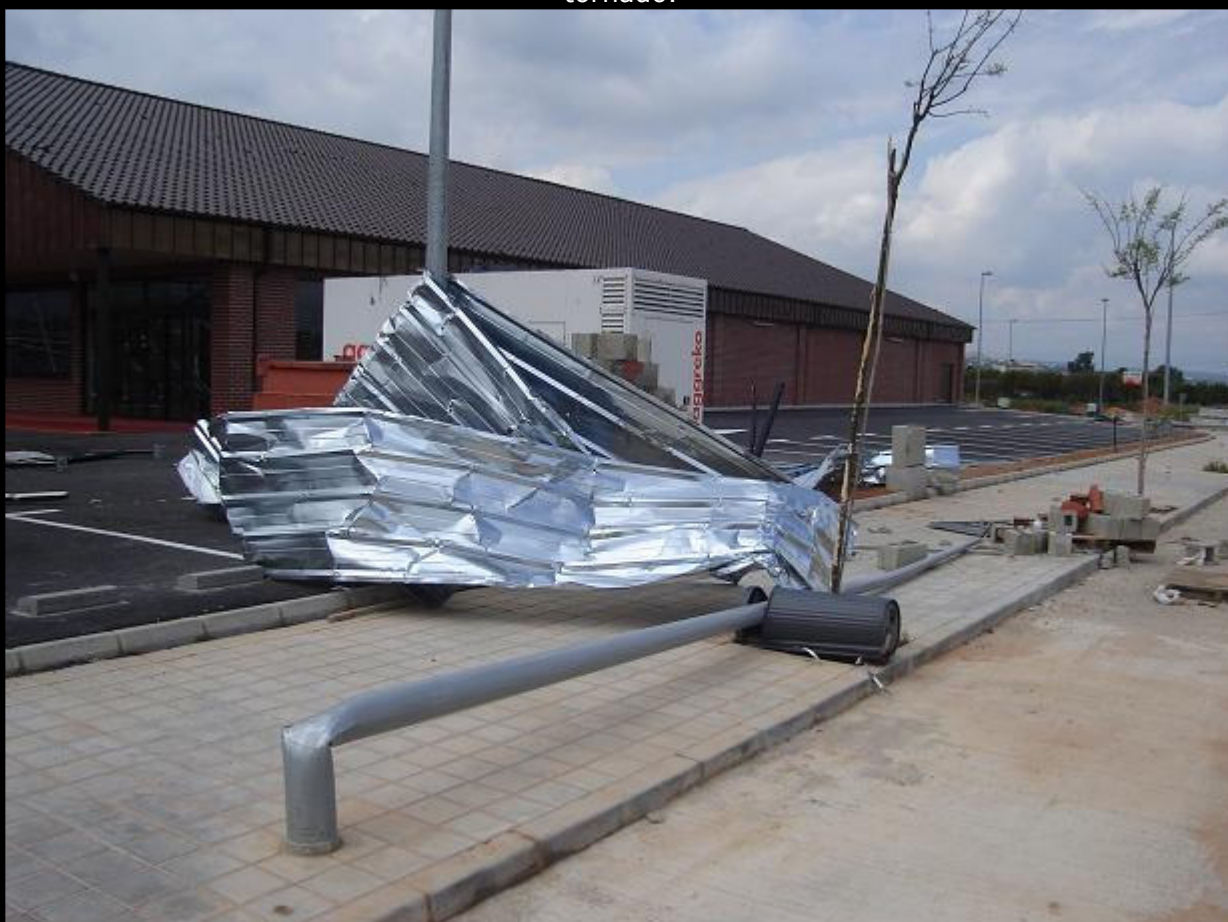
Imagen 33. Farola partida. Al lado vemos una farola intacta, con placas metálicas estampadas, y un árbol cerca sin daños. Esto indica, obviamente, que el tornado pasó más cerca de la farola destruida, y que los daños sufridos se corresponden directamente a la fuerza del tornado.

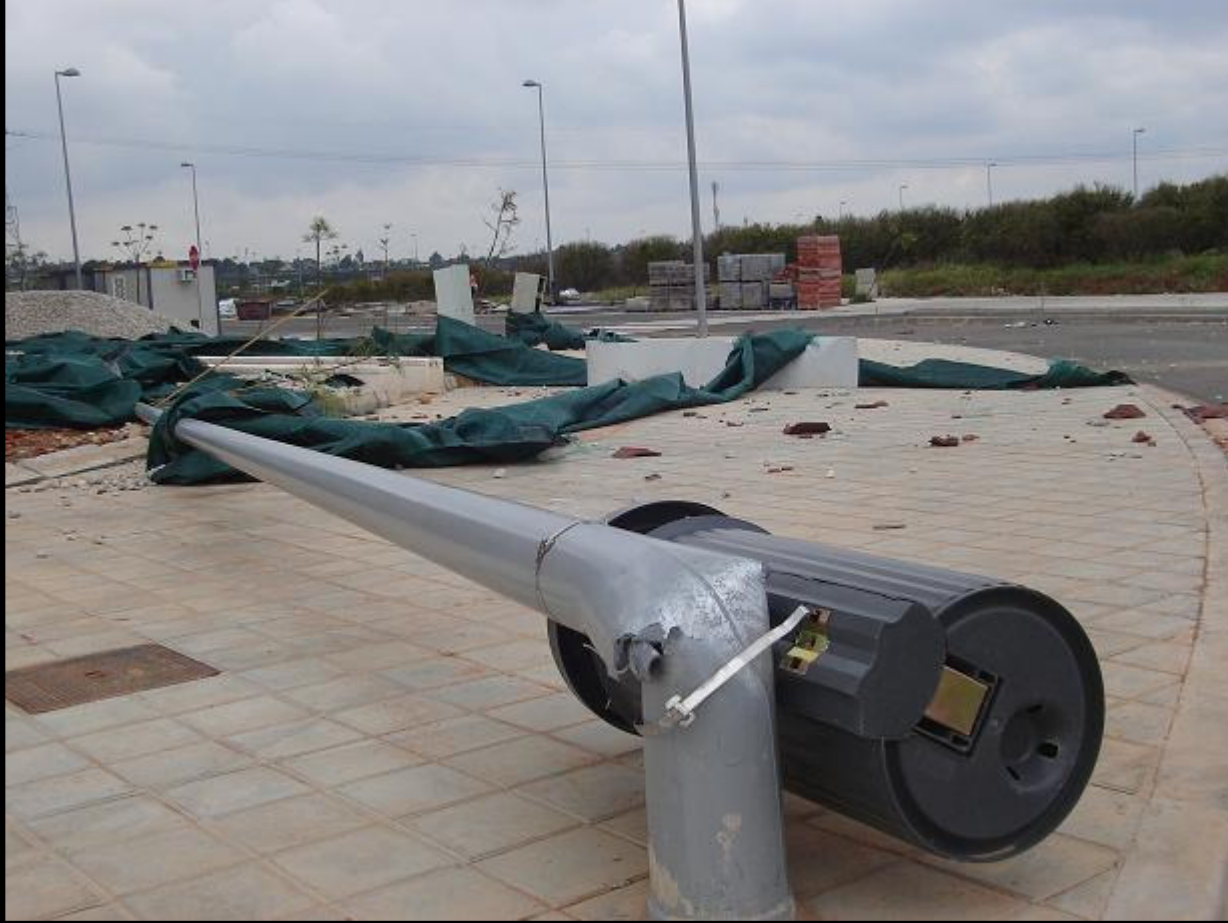
Imagen 34. Otra farola partida, con una papelera en la parte baja.

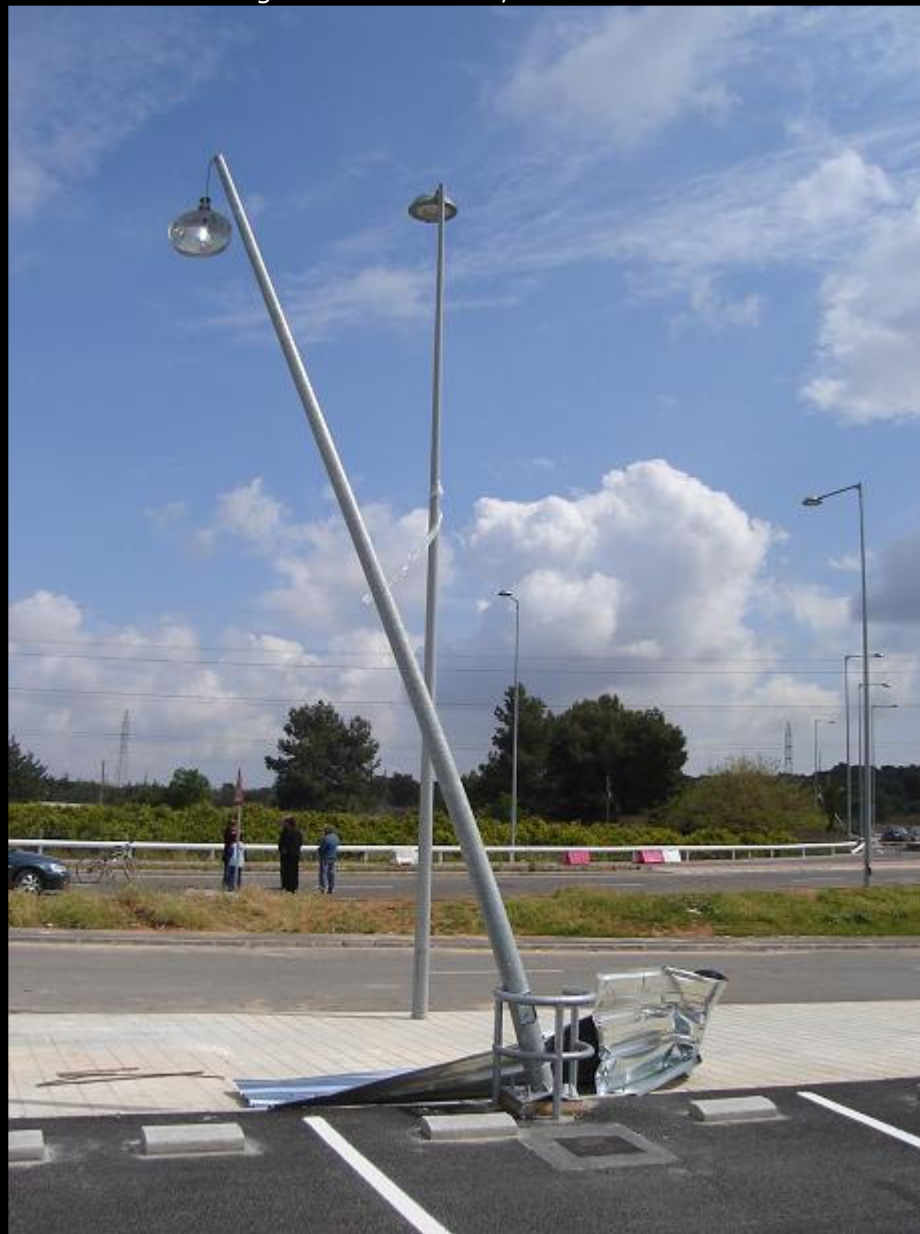
Imagen 35. Farola dañada pero no partida. En este caso vemos que no hay papelera, por lo que la farola no se parte, sino que toda la fuerza la sufren los enganches inferiores, sobre la obra de la calzada.

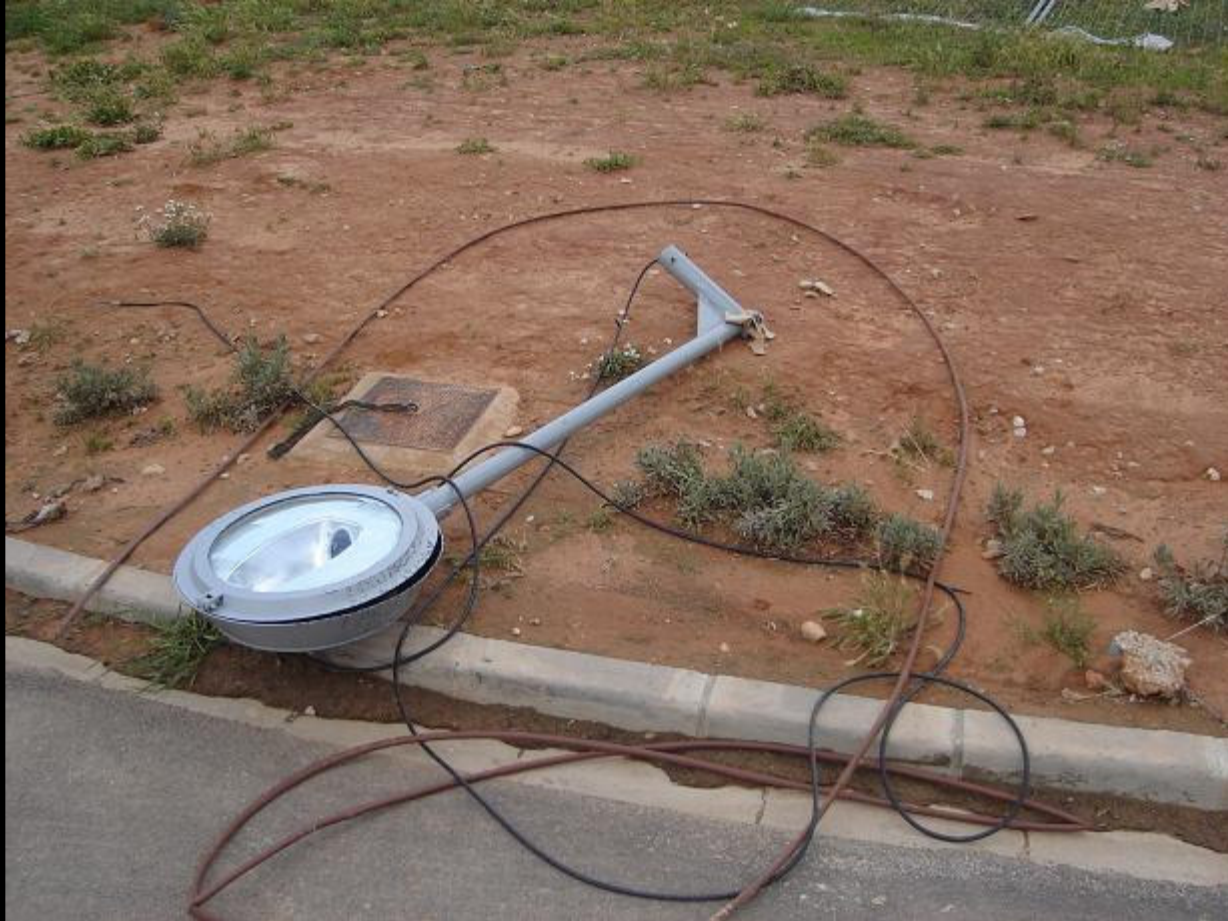
Imagen 36 : Trozo de farola arrancado por el viento. Nótese que no es fácil romper un cable de luz, simplemente con tensión física de estiramiento.

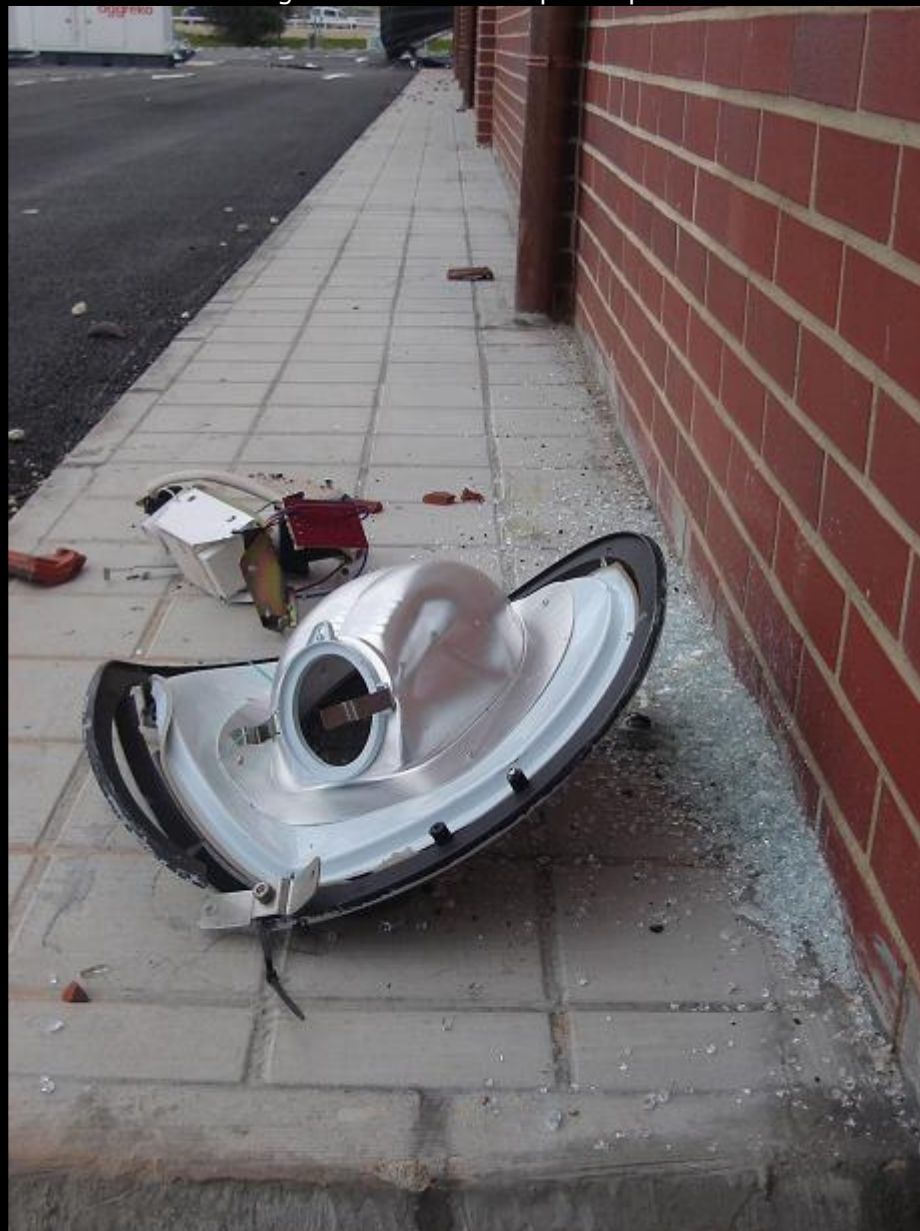
Imagen 37: Uno de los muchos fragmentos de farola que se podrían encontrar en una amplia área.

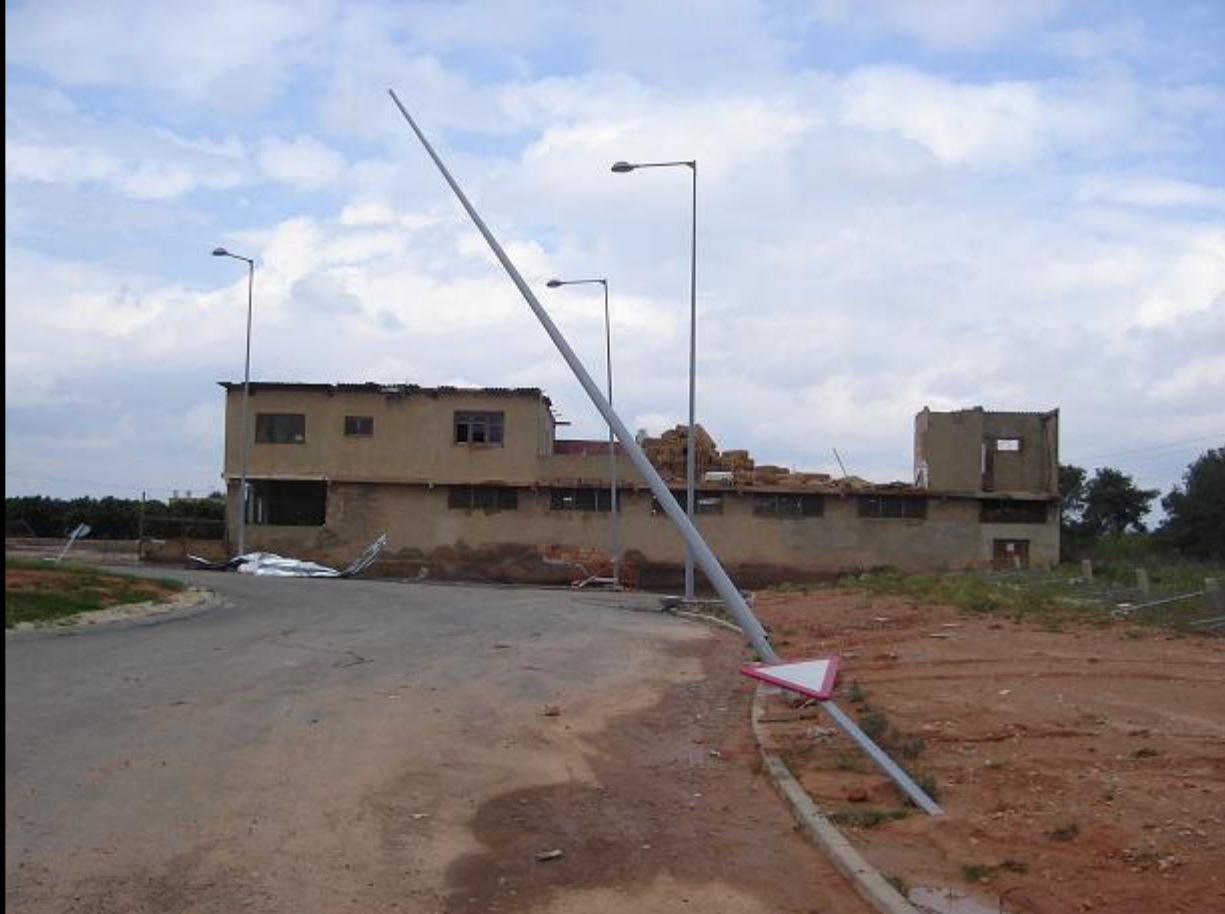
Imagen 38. Otra farola de las diversas que fueron levantadas desde la base.

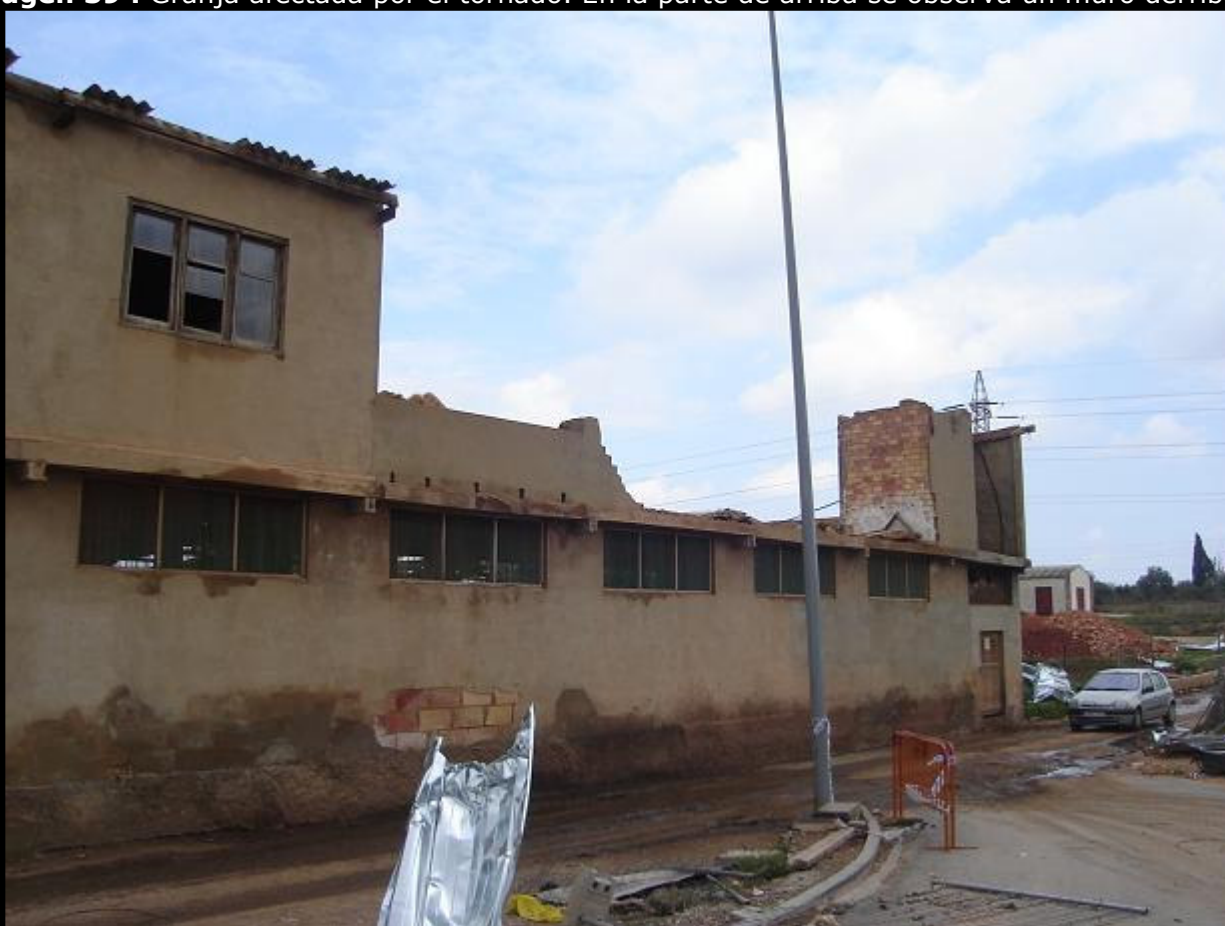
Imagen 39 . Granja afectada por el tornado. En la parte de arriba se observa un muro derribado.
