El Tornado de Higuera (Albacete)

06/06/2004

JANM [josillo_nbch]

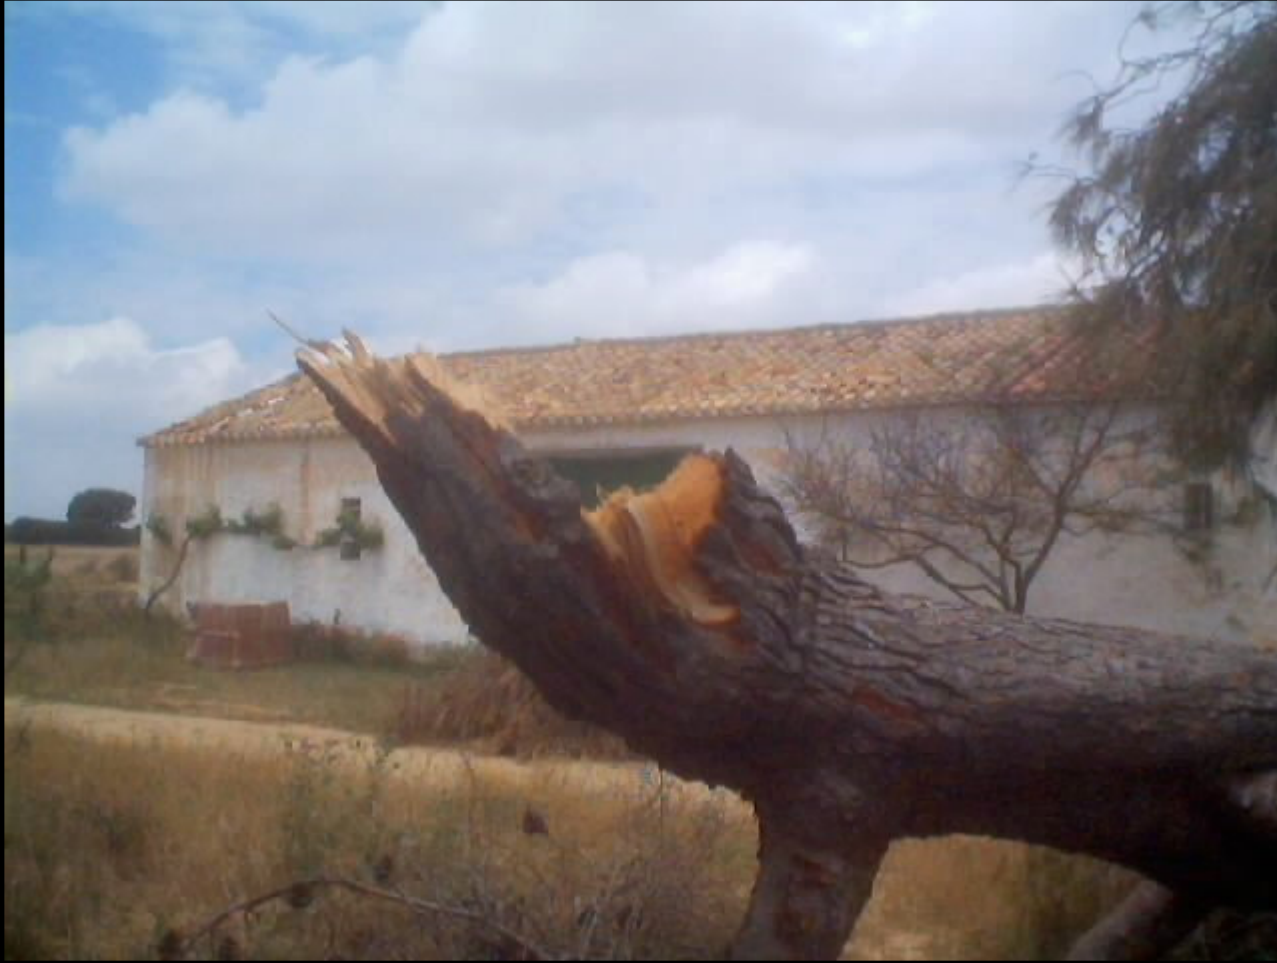
Aquí podemos ver parte de un pino partido con el tejado de una aldea dañado:

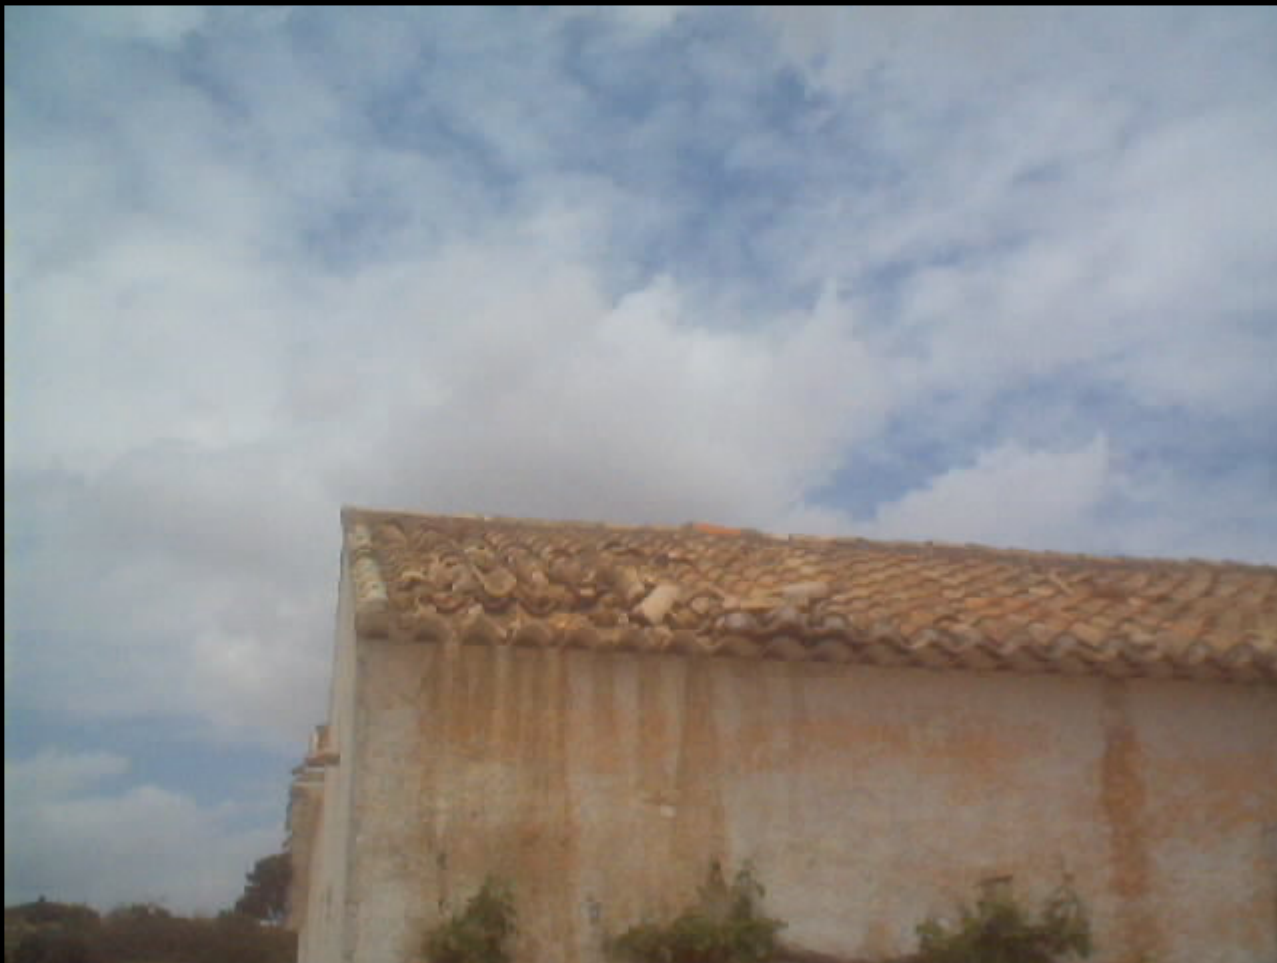
Daños en un tejado:

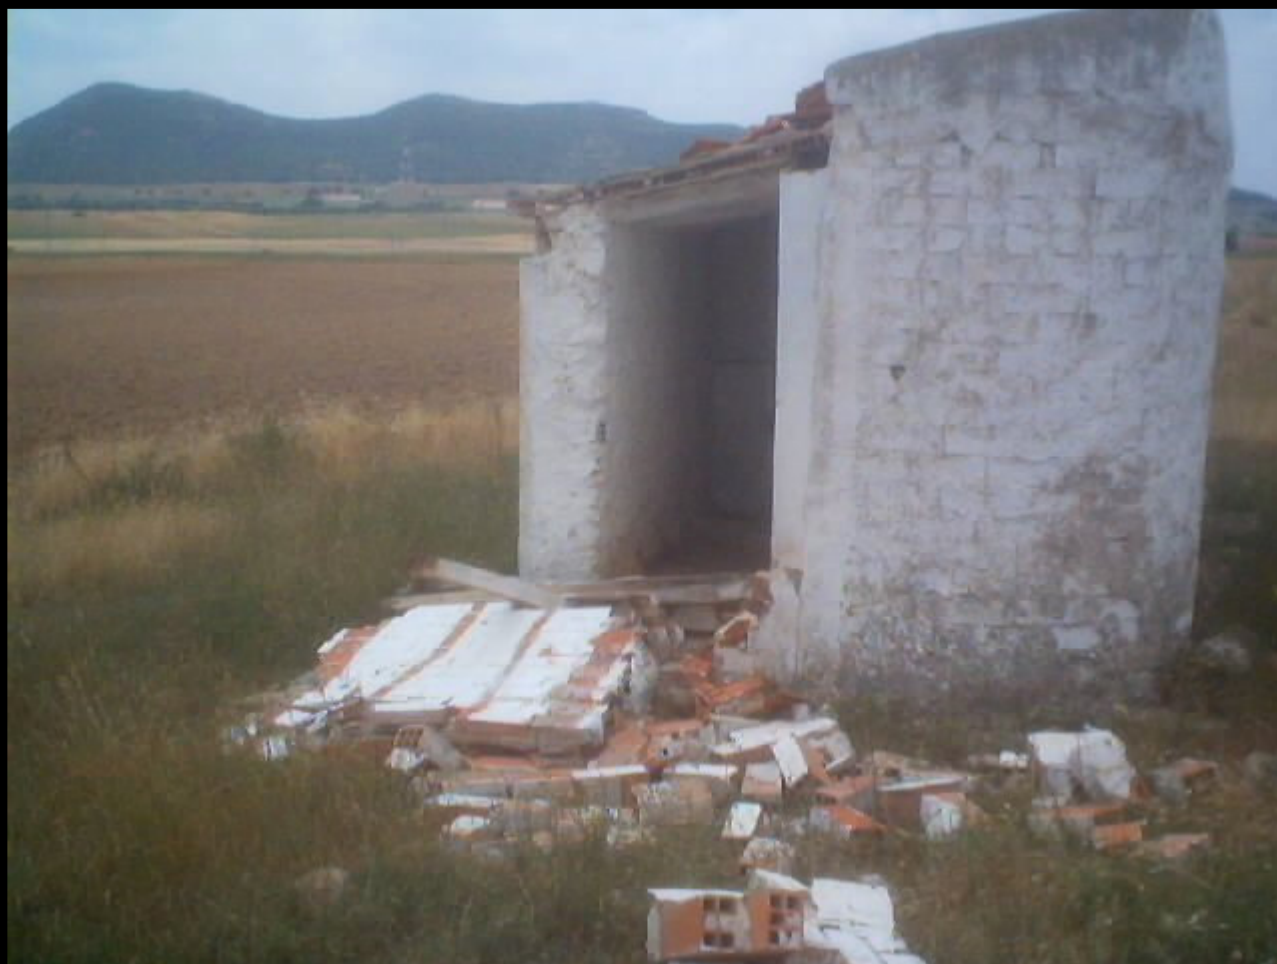
Aquí una "mala construcción" literalmente reventada:

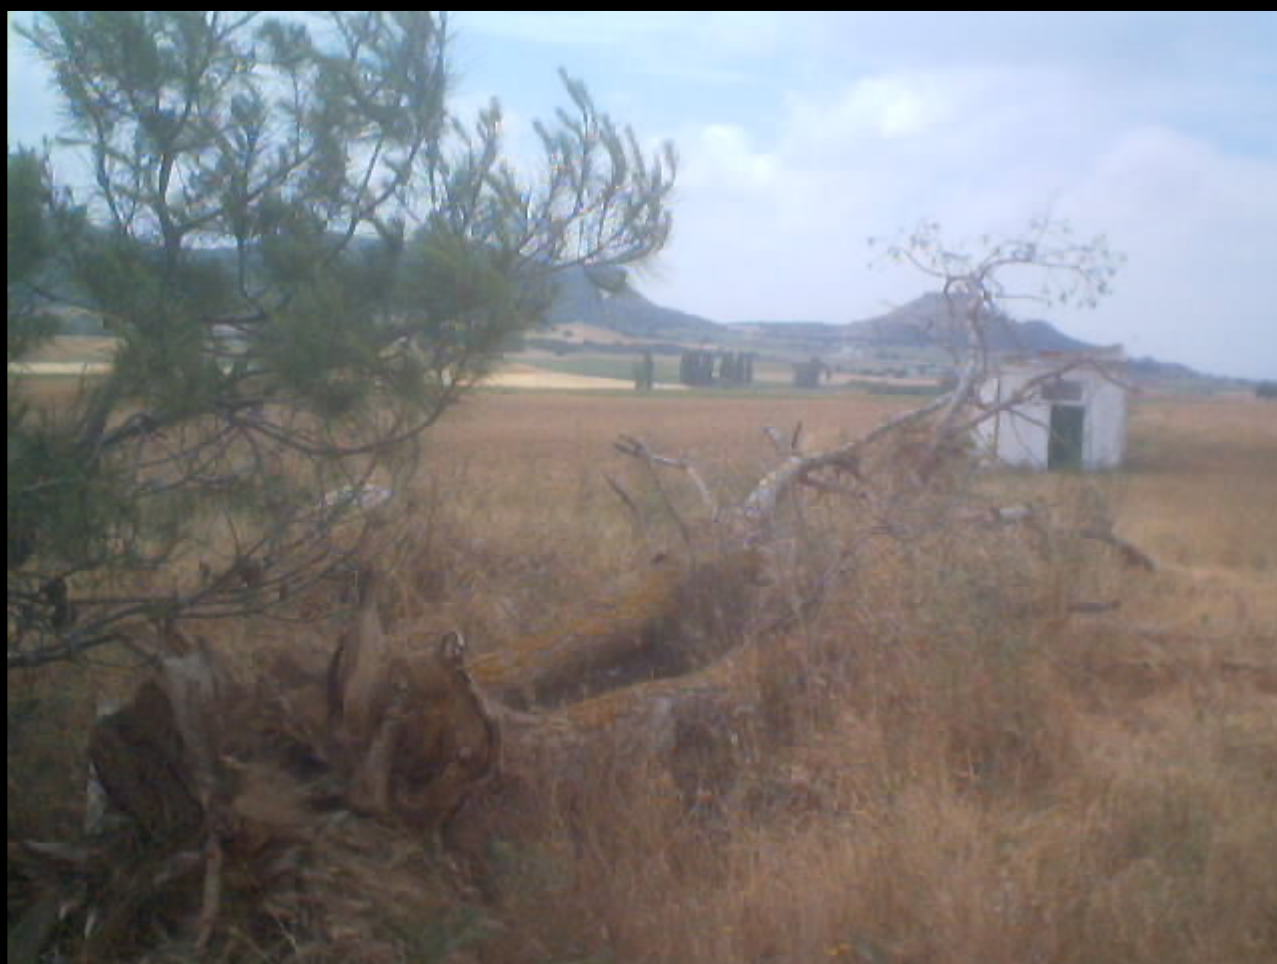
Árboles tumbados:

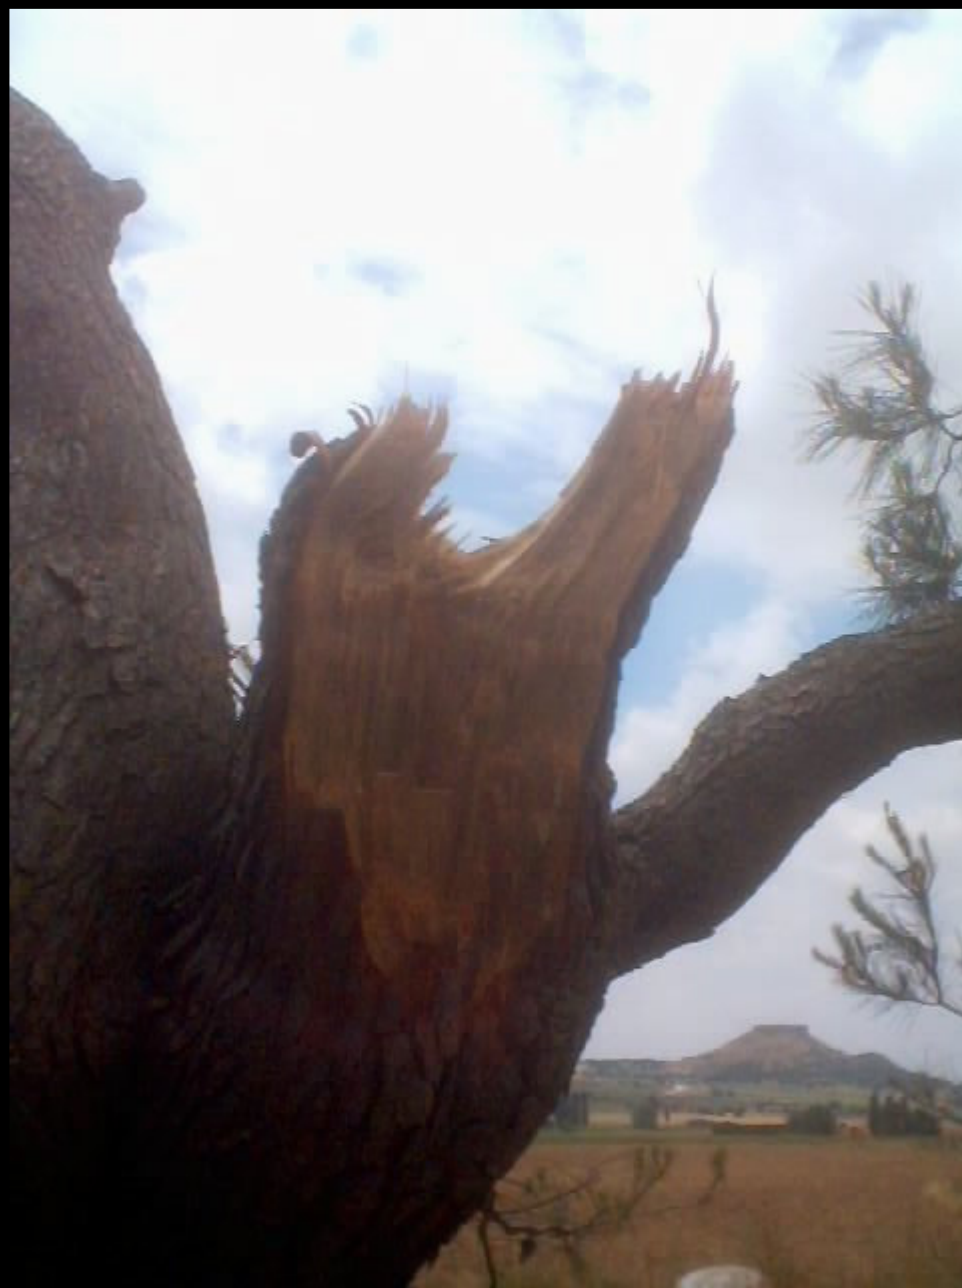
Gran rama de pino partida:

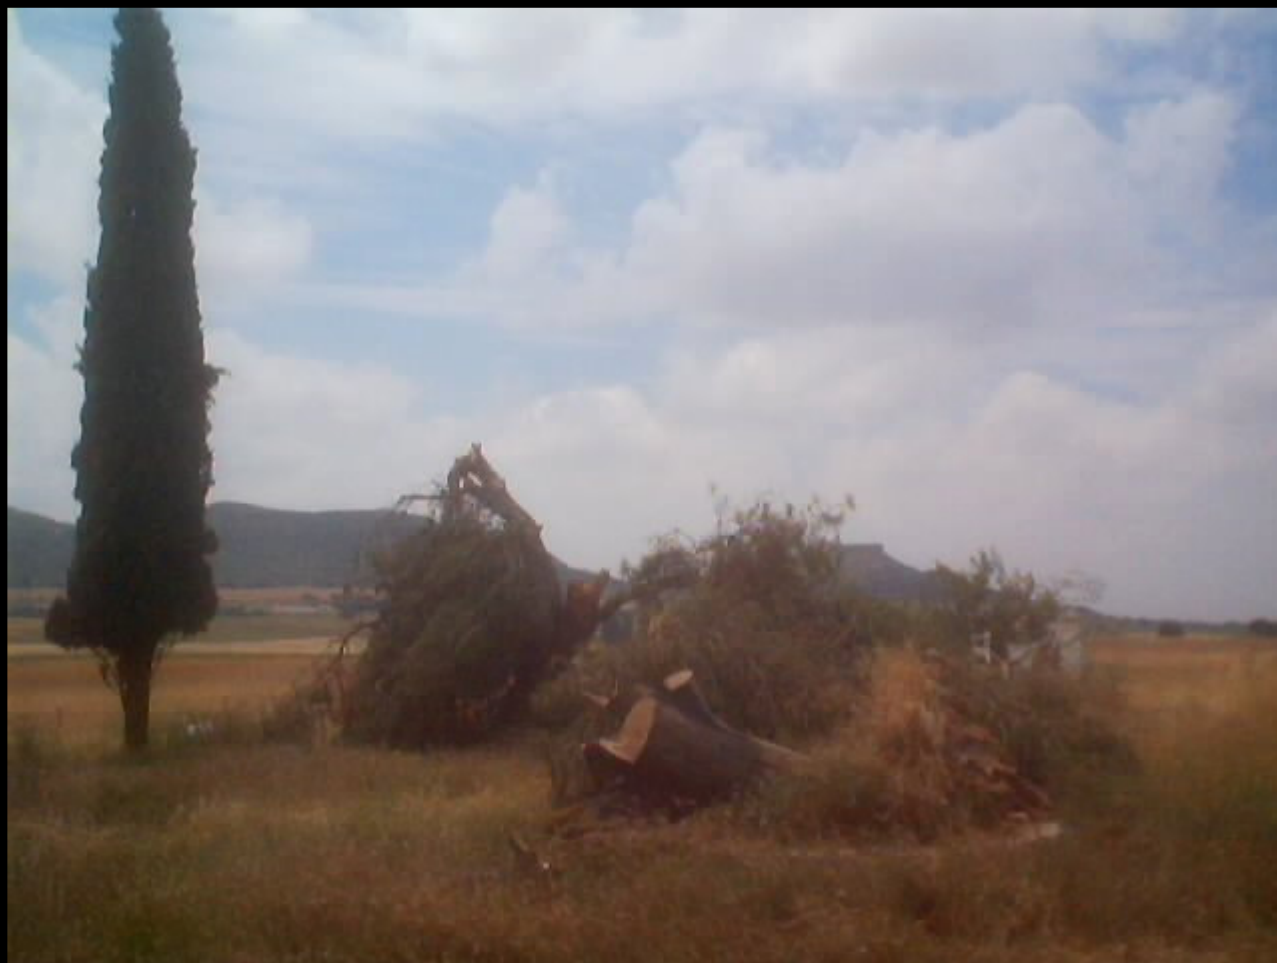
Aquí vemos un plano más general dónde se aprecia cómo de un gran pino arrancado ya han hecho leña, a su lado un ciprés resistió intacto.

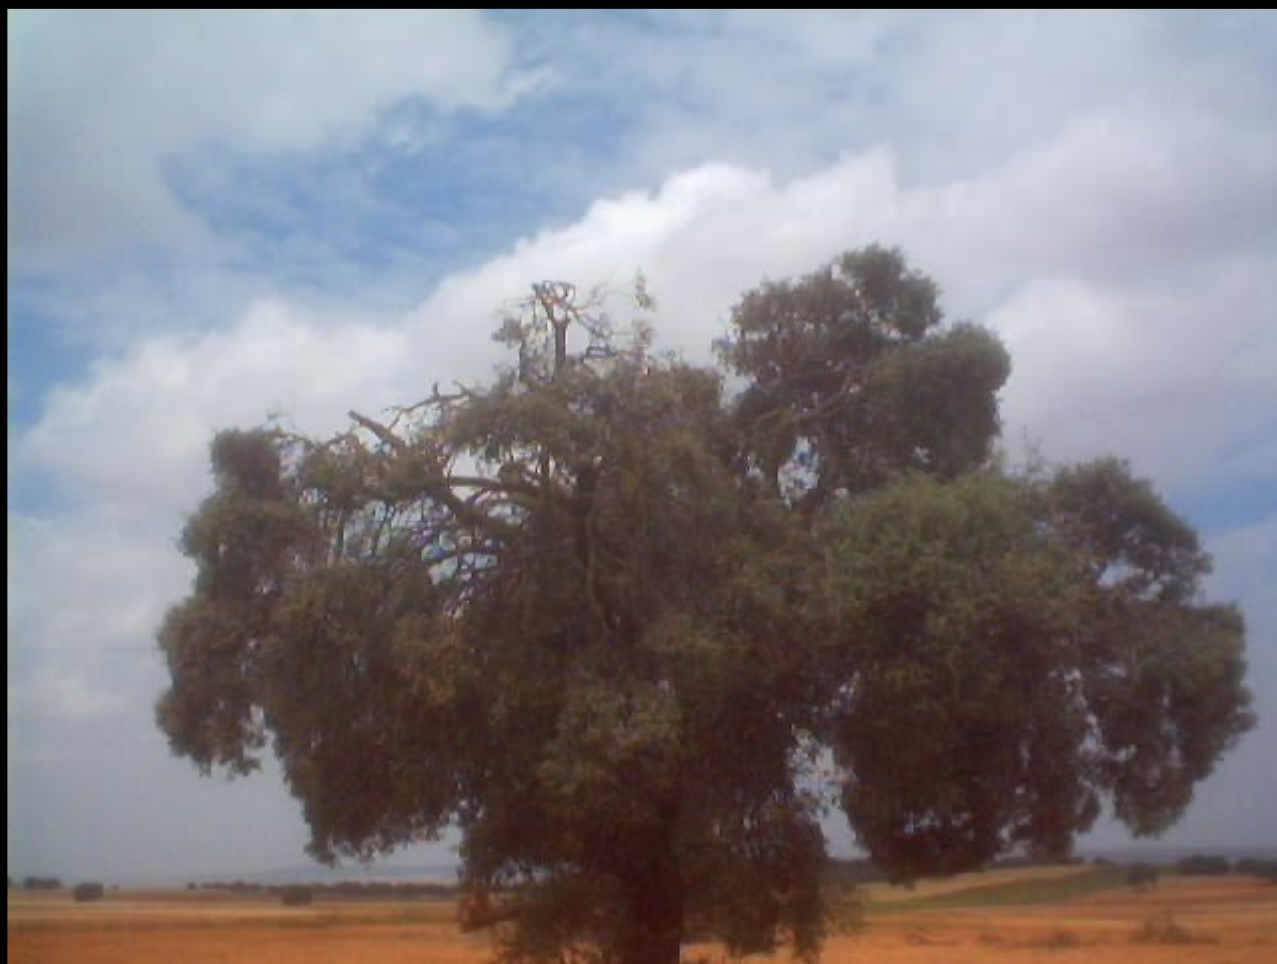
Siguiendo la imaginaria línea que siguió, al otro lado de la carretera de acceso a Higuera de la Sierra desde la A-31 vemos en un bancal daños en encinas, nos acercamos y observamos que la primera ha sufrido daños en su copa:

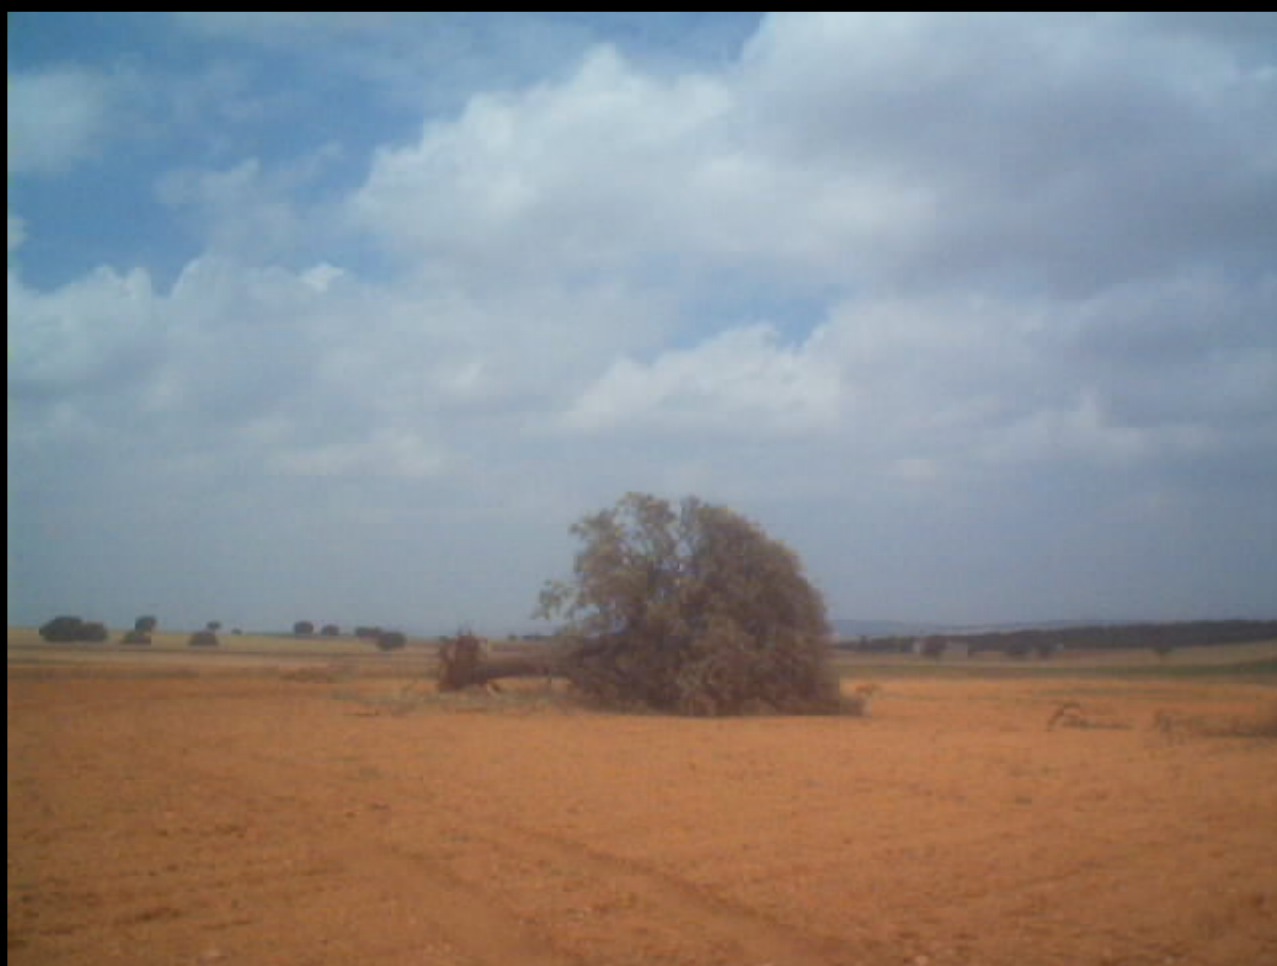
Debió quedarse un poco al margen, ya que su compañera a unos 20 metros de allí no pudo resistir en envite, sobre el bancal se observa parte del ramaje arrancado de ambas:

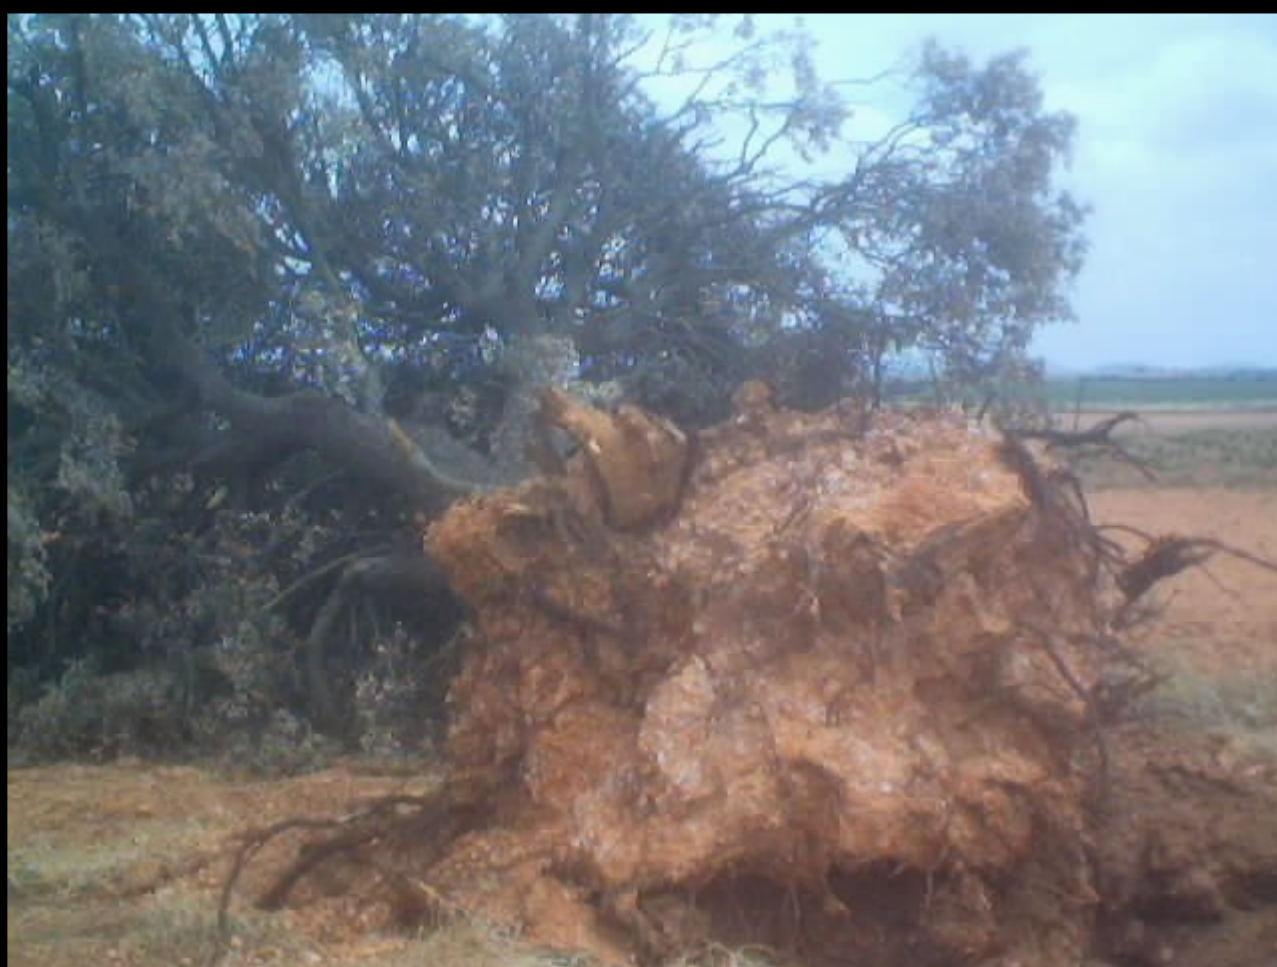
Aquí su "cepellón":

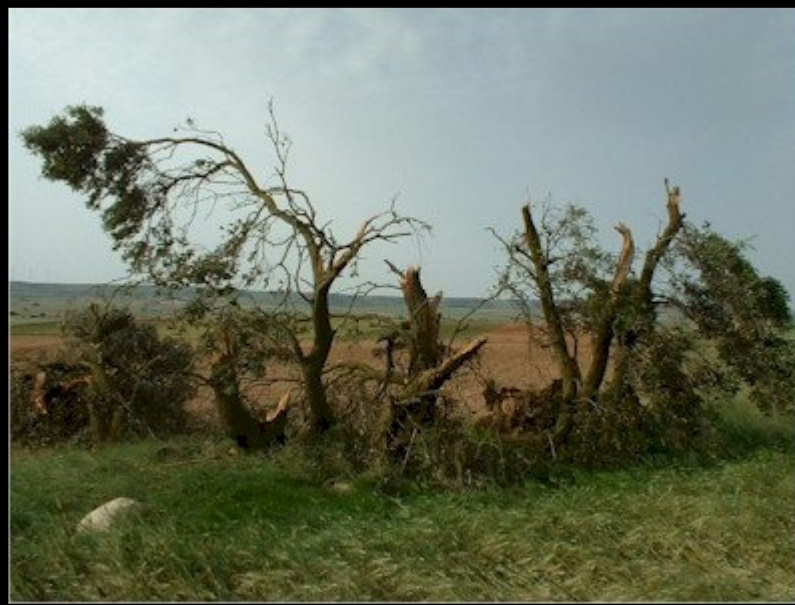
Más adelante unas carrascas con menos vuelo las partió también (foto de Carlos Copete):

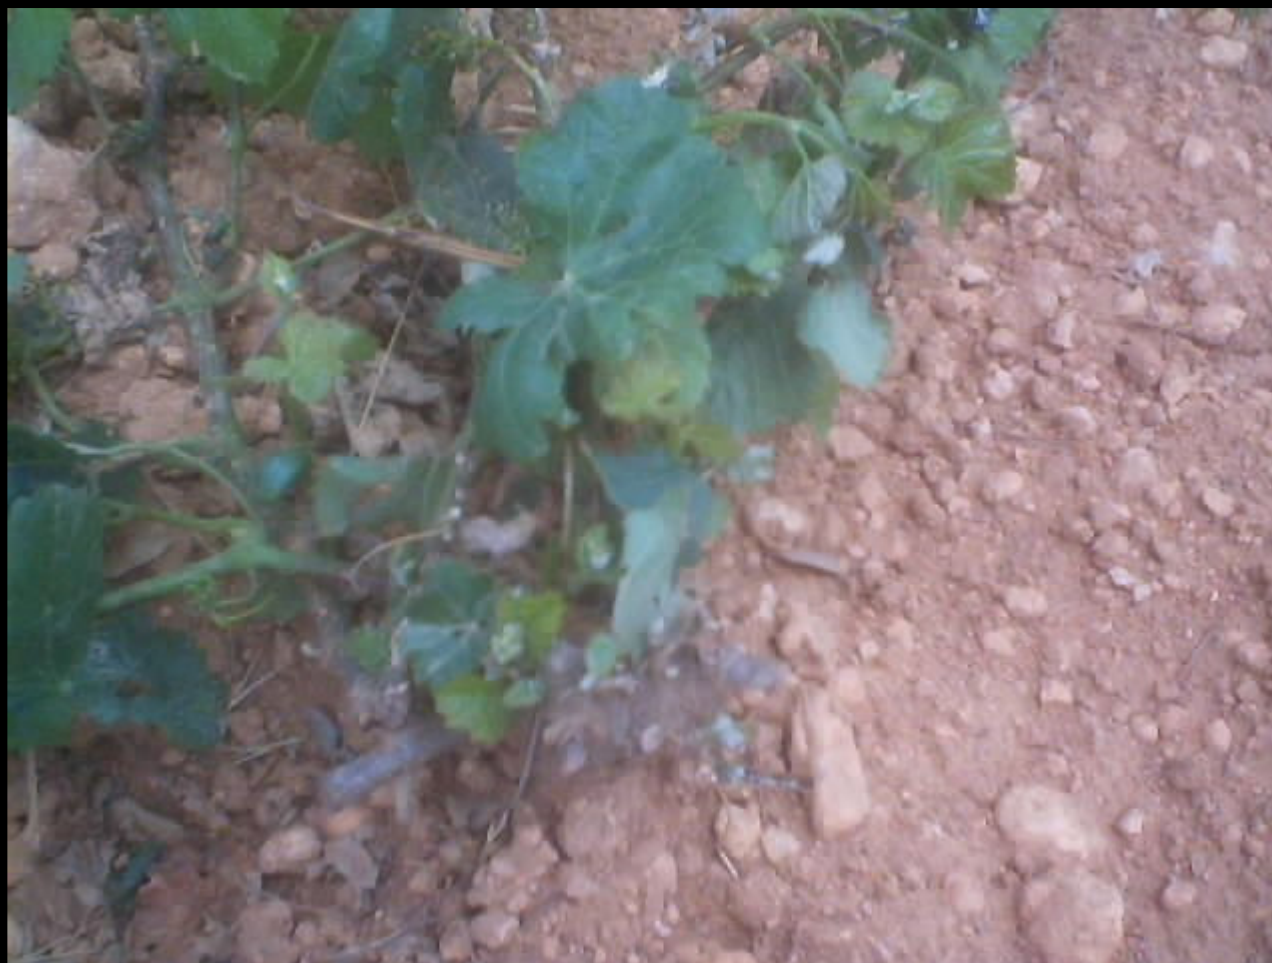
Nos acercamos a la viña colindante por la que no llegó a pasar el tornado, al menos por dónde estuvimos (se fue a lo largo del banca), y observamos sarmientos arrancados en la parte este de las cepas, con algunos daños parecidos a los que causa el granizo, hay que notar que la foto está hecha dos semanas después del suceso:

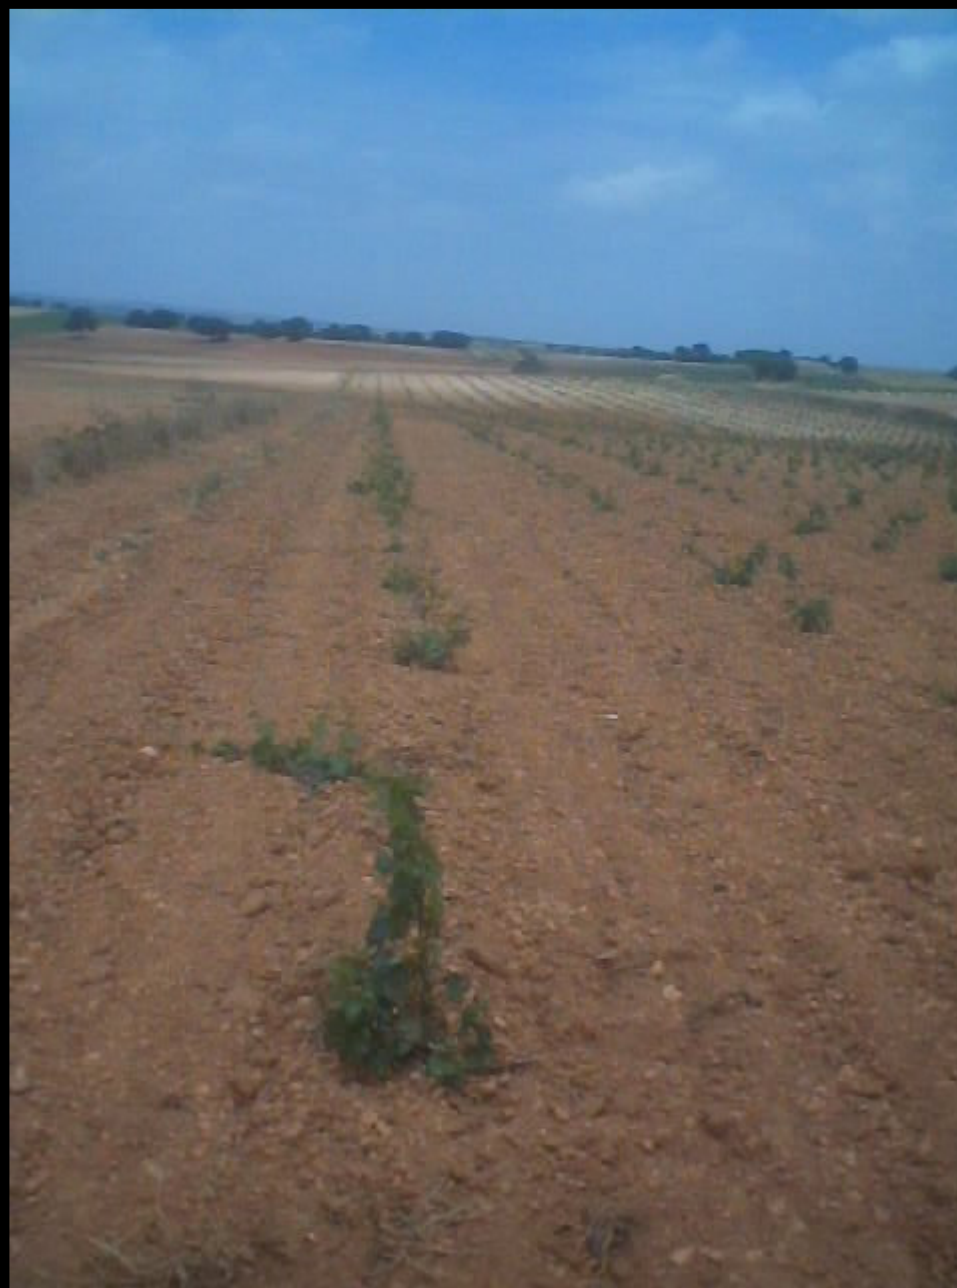
Esta zona fue castigada parcialmente por el tornado, que parece que entró en la viña unos metros más adelante:

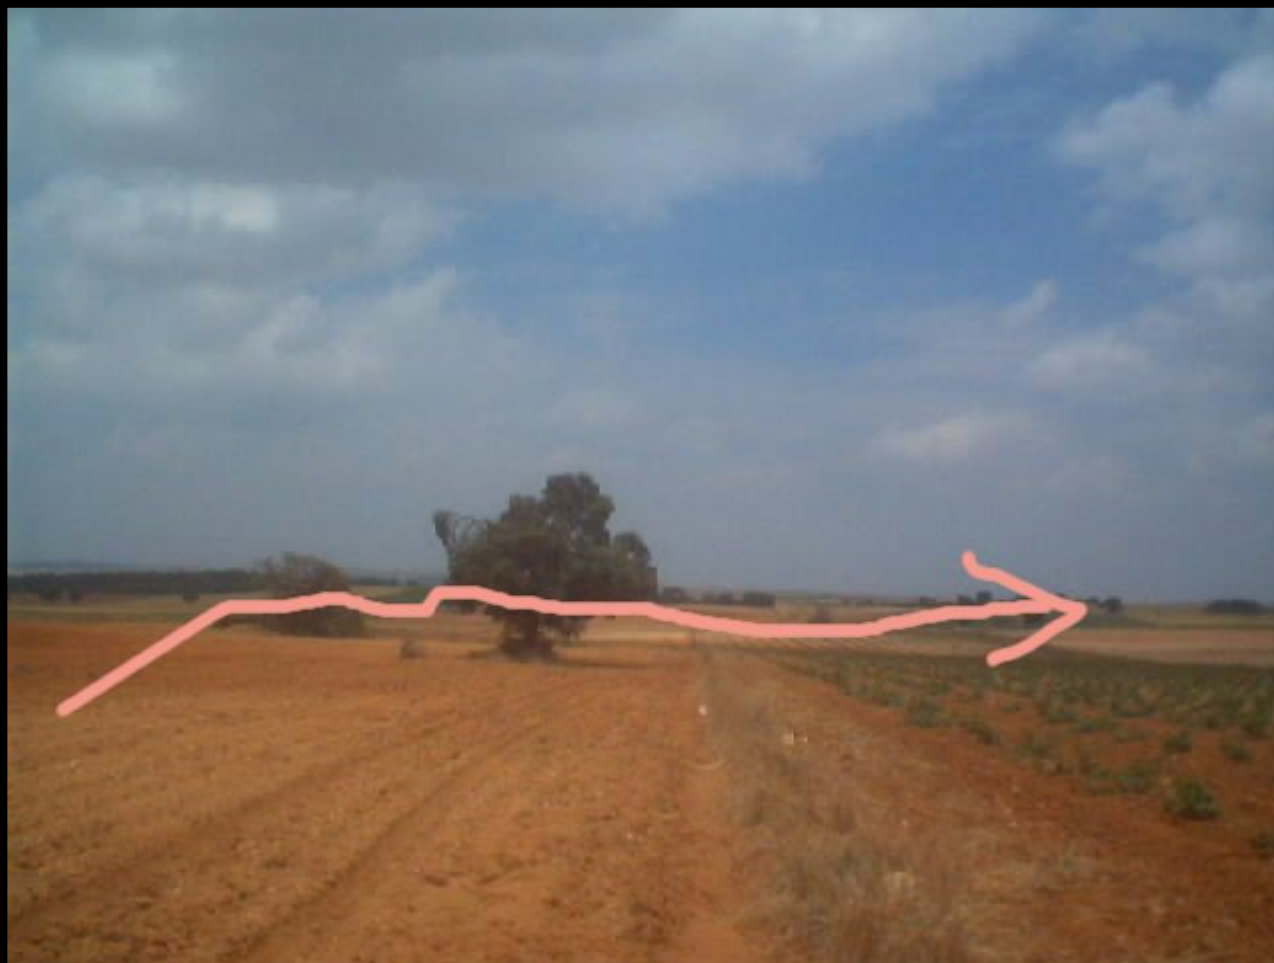
Podríamos imaginar que el tornado siguió la línea marcada en la foto, pilló de lleno la encina de la izquierda, y siguió hacia el fondo para cruzar la viña más adelante, dónde se aprecia un claro en el follaje de las cepas.

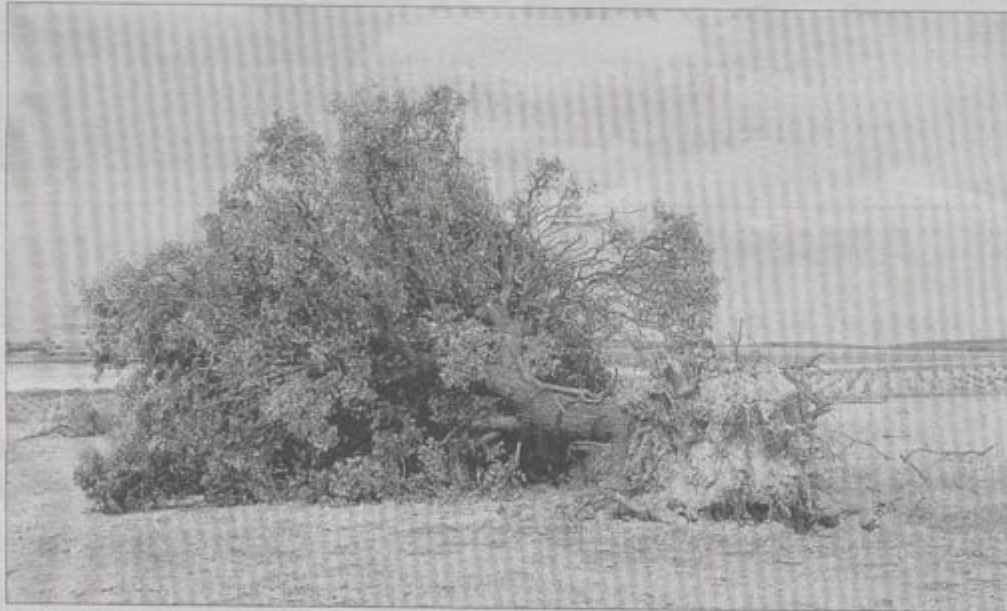
La fuerza del fenómeno arrancó de cuajo la encina de la foto. / CARLOS C.C.
