Las Inundaciones en Vizcaya 01/06/08

Markel García Diez (Markel)

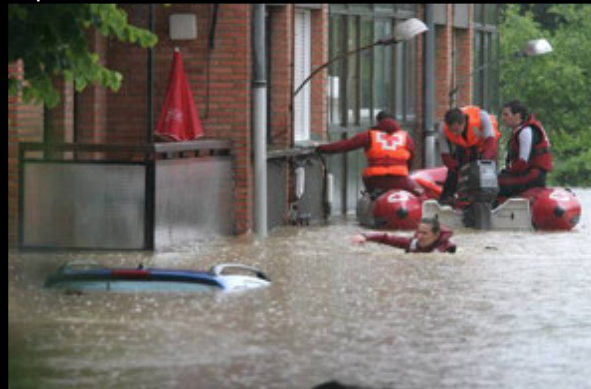
Figura 0: Agentes de salvamento a punto de realizar un rescate en Zodiac en Getxo. Fuente:El Correo/Agencias.

Los problemas debidos a desbordamientos de ríos, desprendimientos, balsas de agua, garajes inundados, fueron innumerables. La localidad mas afectada fue la de Getxo, donde se perdieron multitud de coches y muchas personas tuvieron que ser rescatadas en zodiac de sus propias casas. En Bilbao se temió durante algunas horas el desbordamiento de la ría, cosa que finalmente no ocurrió.

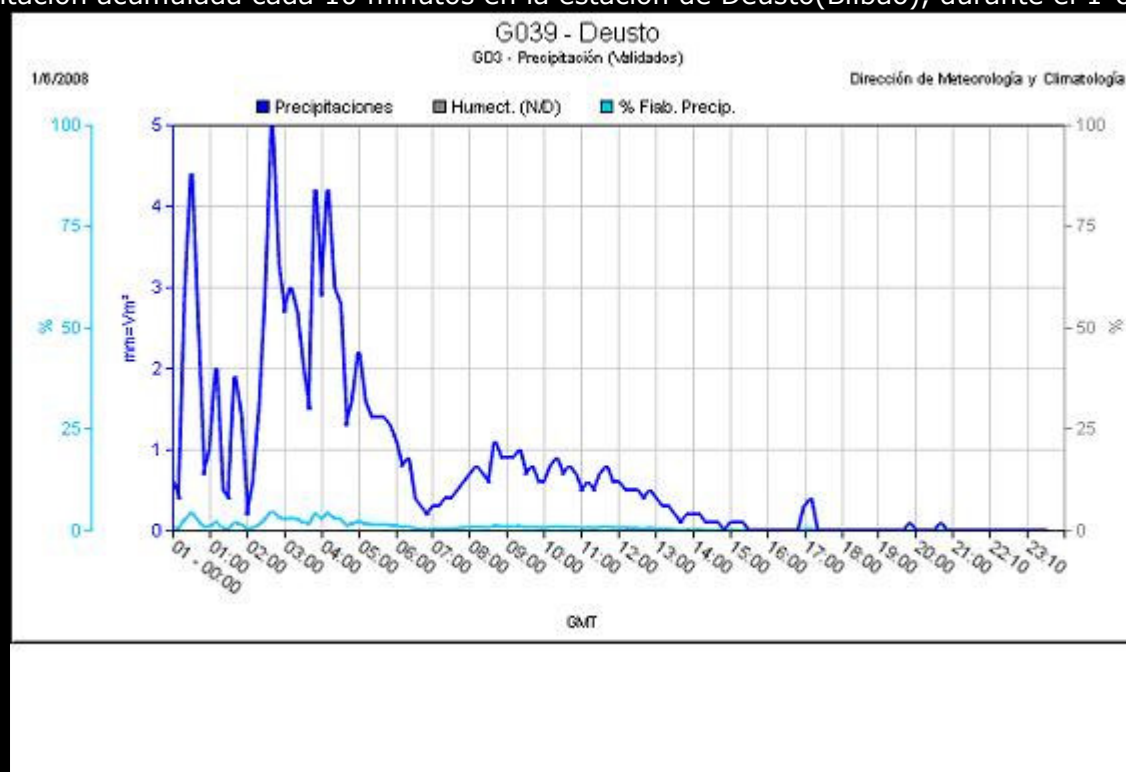
Ya hacia la medianoche las lluvias comenzaron a intensificarse por la zona de Plentzia-Sopelana., y la estación de Punta Galea, vecina a Getxo, recogió 20 mm en tan solo una hora, y 7.3 mm en 10 minutos. A partir de entonces las lluvias se generalizaron en todo el norte de Vizcaya, especialmente en las comarcas del Gran Bilbao y Uribe. Las estaciones de Euskalmet de esas zonas recogen cantidades entre 5 y 1.5 mm cada 10 minutos de forma casi ininterrumpida durante toda la noche, hasta que sobre las 8 de la mañana bajan a 1-0.5 mm/10 min. A pesar de estas intensidades, apenas se registra aparato eléctrico, lo que es típico de las tormentas marítimas en esta zona, por alguna razón. En la estación de Deusto, situada en el extremo noroeste de Bilbao, la lluvia no cesa hasta pasadas las 5 de la tarde, poniendo fin a casi 18 horas seguidas de precipitación. Durante la tarde volvería a producirse algún chubasco esporádico sin importancia. El balance, 103.9 mm en 24 horas, el record de la estación desde que el 19/10/2001 entró en funcionamiento.

Figura 9: Datos de precipitación acumulada cada 10 minutos en la estación de Deusto(Bilbao), durante el 1-6-2008. Fuente:Euskalmet.

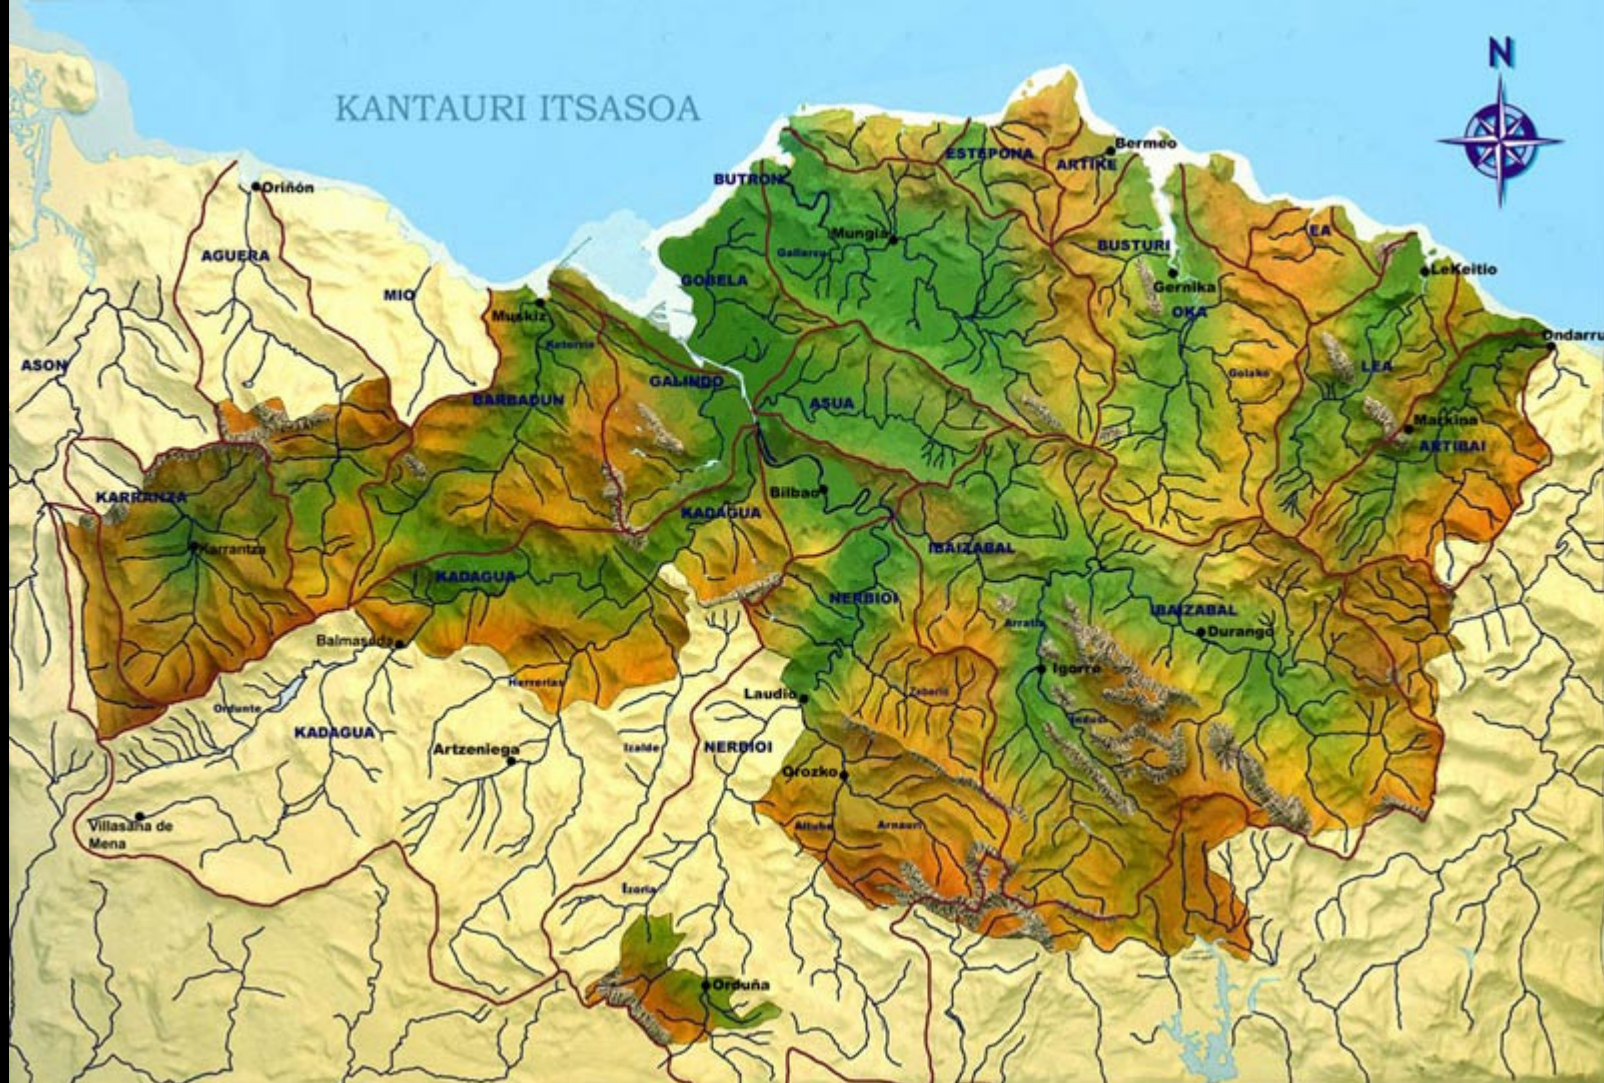
Figura 13: Mapa de Vizcaya con la mayoría de sus ríos. Fuente: Diputación Foral de Vizcaya.

Es importante fijarse en lo cortos que son los ríos y lo pequeñas que son sus cuencas. El río Gobelas, que fue el que mas problemas provocó, nace muy cerca del mar y normalmente cuenta con un caudal muy pequeño. Esto provoca que casi no haya margen de tiempo entre las lluvias y las crecidas. De hecho a las 6-7 de la mañana del 1 de Junio ya se estaba desbordando el Gobelas, y entorno a las 9 la ría de Bilbao alcanzó su caudal mas alto.

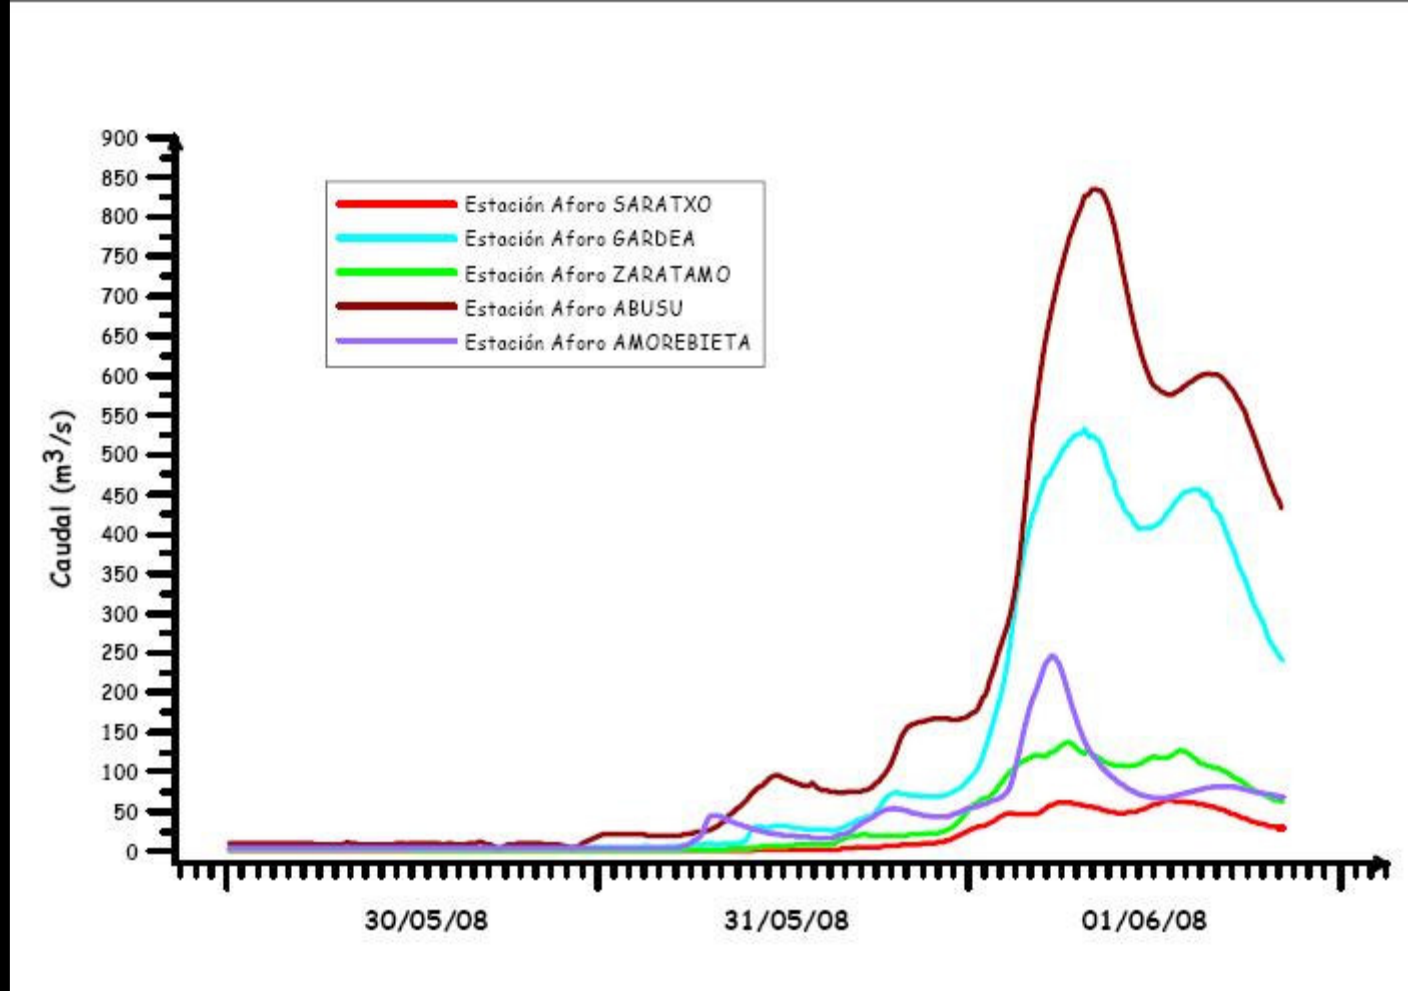
Por último, en el siguiente gráfico del caudal del Ibaizabal y del Nervión, se puede ver la peligrosa velocidad con la que subió el caudal, alcanzando su máximo hacia las 9 de la mañana, coincidiendo por suerte con la marea baja.

Figura 15: Caudales de varios ríos a su paso por esas localidades. Fuente: Diputación Foral de Vizcaya.

Por Saratxo, Gardea, y Zaratamo pasa el río Nervión, por Amorebieta el Ibaizabal, y por Abusu, situado en el extremo sur de Bilbao, pasan ambos, ya unidos, antes de formar la ría.

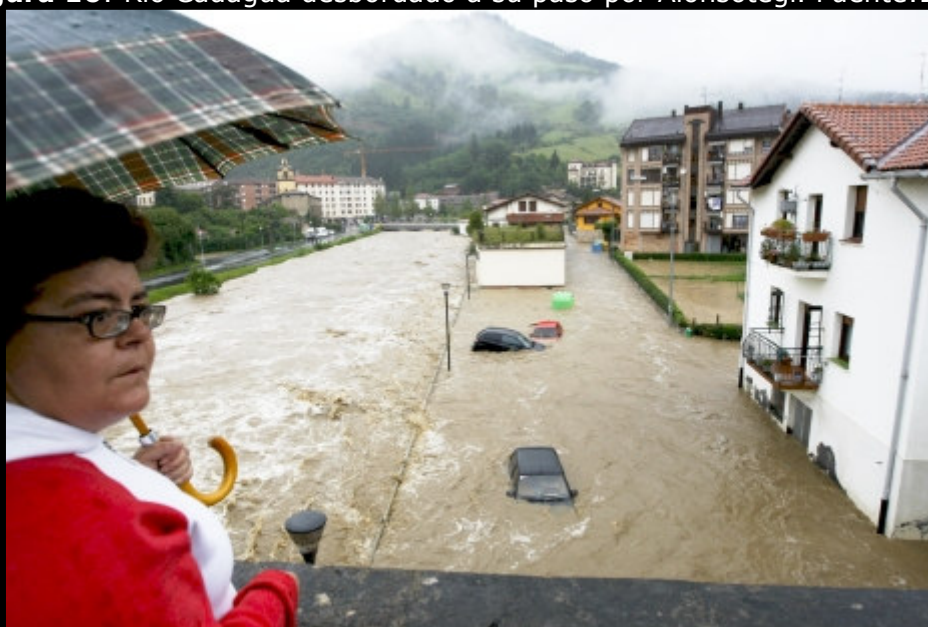
Figura 16: Río Cadagua desbordado a su paso por Alonsótegi. Fuente:Deia.

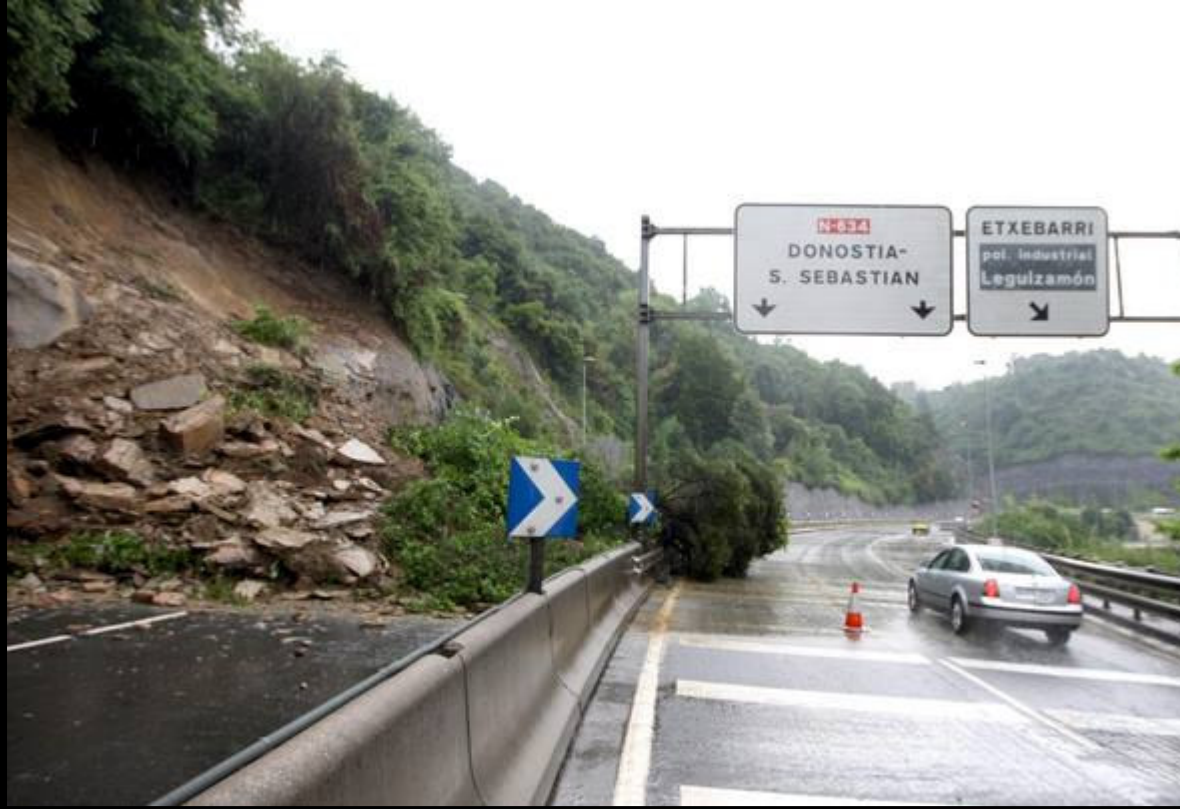
Figura 17: Desprendimiento bloqueando completamente 2 carriles de la N-634. Fuente:El Correo-Agencias.

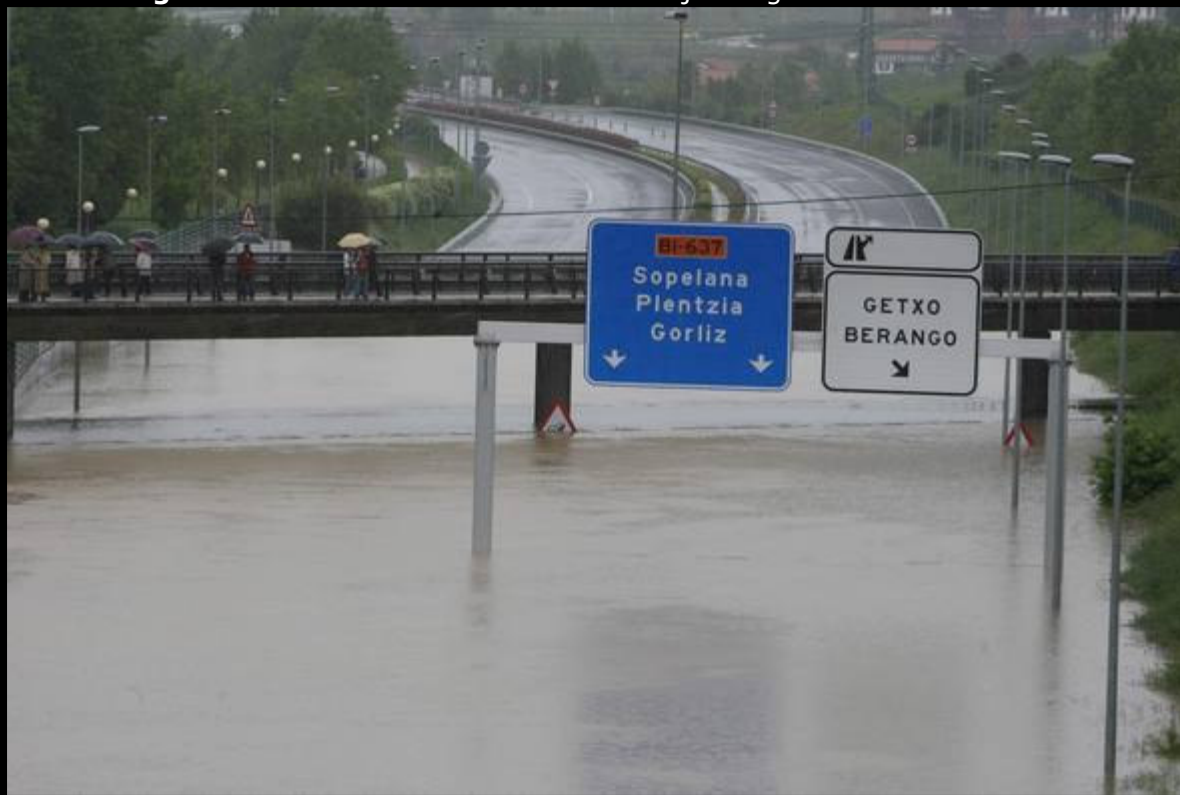
Figura 18: La autovía de la avanzada bajo el agua. Fuente: El Correo

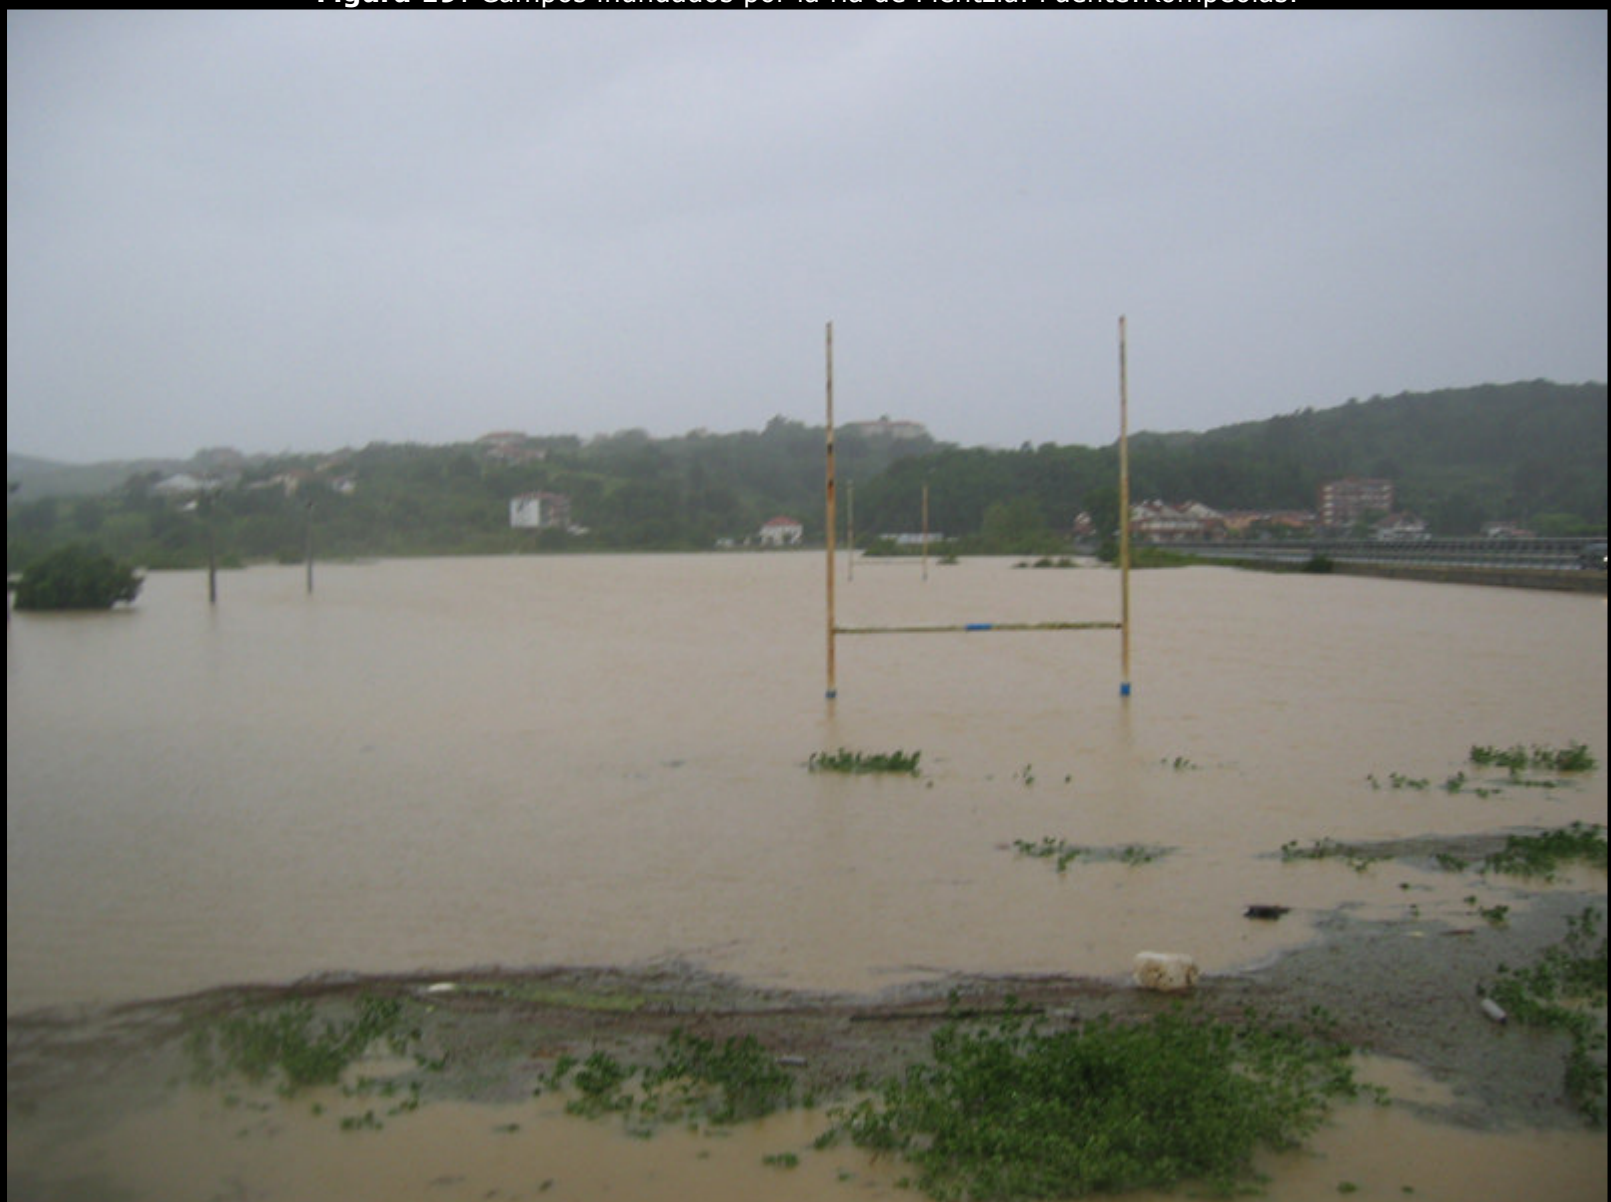
Figura 19: Campos inundados por la ría de Plentzia. Fuente: Rompeolas.

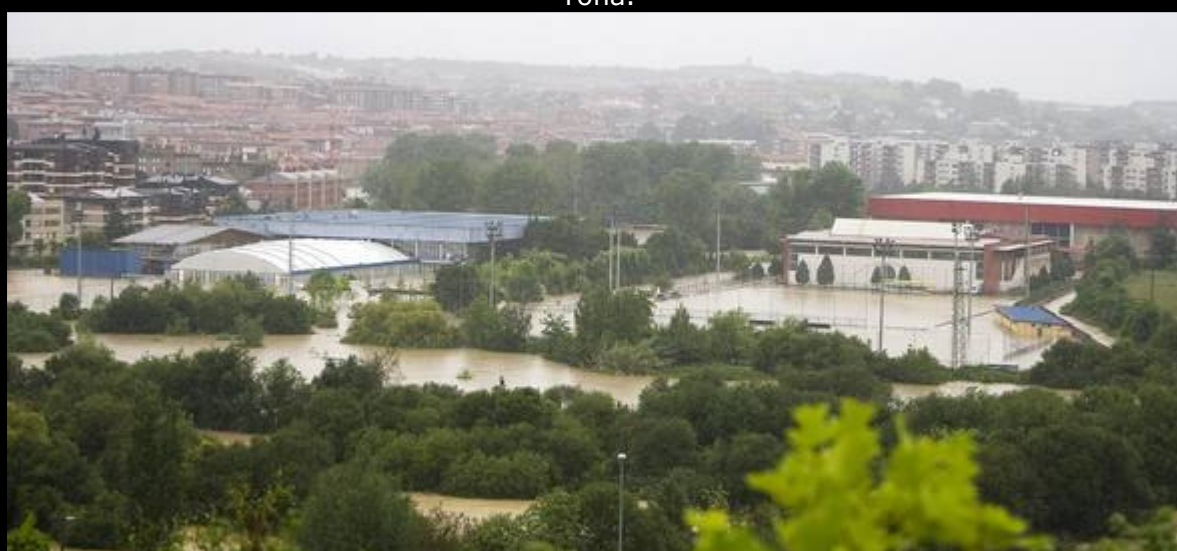
Figura 20: Las instalaciones del polideportivo Fadura, en Getxo, completamente inundadas por el río Gobelas. Fuente: El Correo/Agencia EFE, Miguel Toña.

Fue este desbordamiento, el del río Gobela o Gobelas, el que mas problemas provocó. Anegó un área grande con 1 y hasta 2 metros de agua. Como ocurrió de noche y a primera hora de la mañana, muchos vecinos no tuvieron tiempo de retirar sus vehículos, y una gran cantidad de ellos quedaron inutilizados. Además, varias familias tuvieron que ser evacuadas de sus casas en Zodiac, algunas de primeros pisos, ya que el agua llegaba casi hasta el techo del portal. Se inundaron comercios, viviendas..... y en general los daños económicos fueron muy graves en la zona.

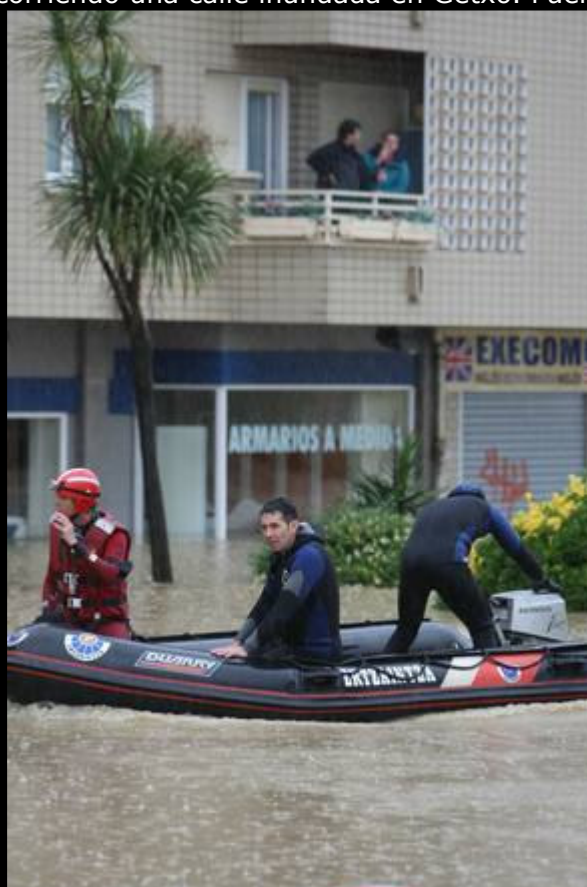
Figura 21: Zodiac recorriendo una calle inundada en Getxo. Fuente:El Correo/Agencias.

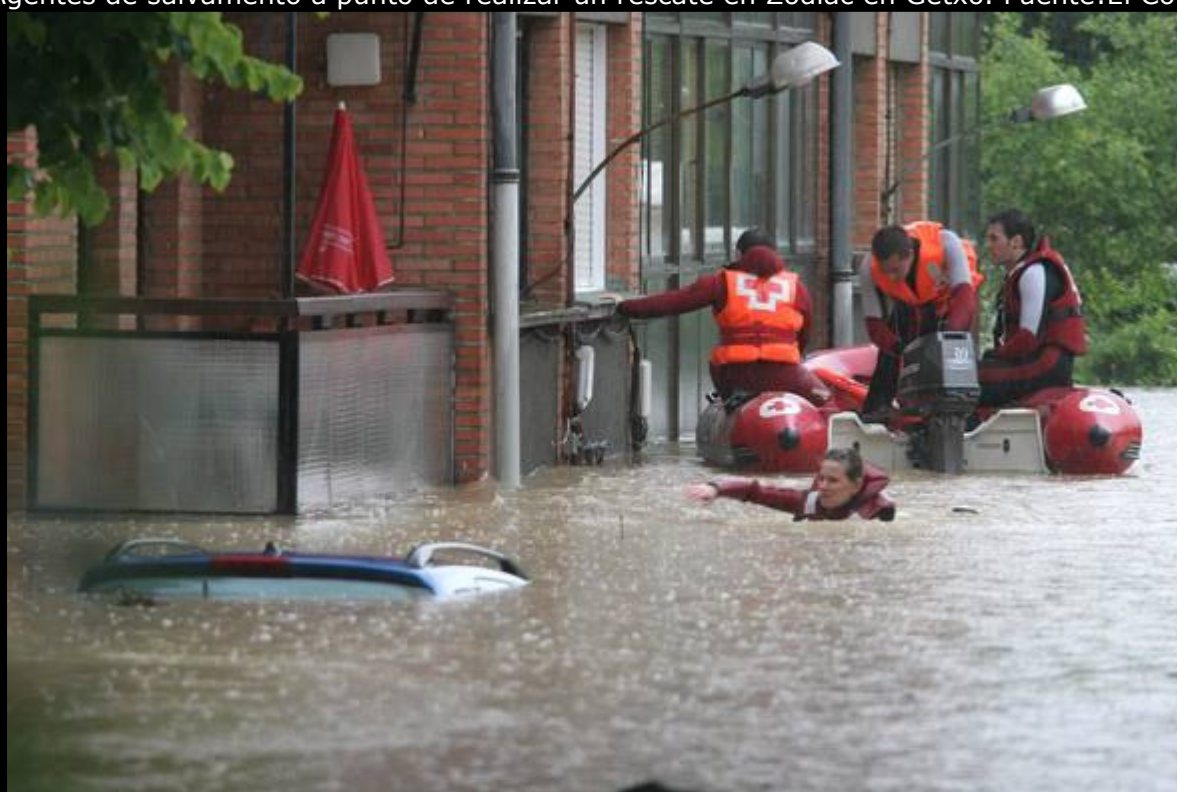
Figura 22: Agentes de salvamento a punto de realizar un rescate en Zodiac en Getxo. Fuente:El Correo/Agencias.

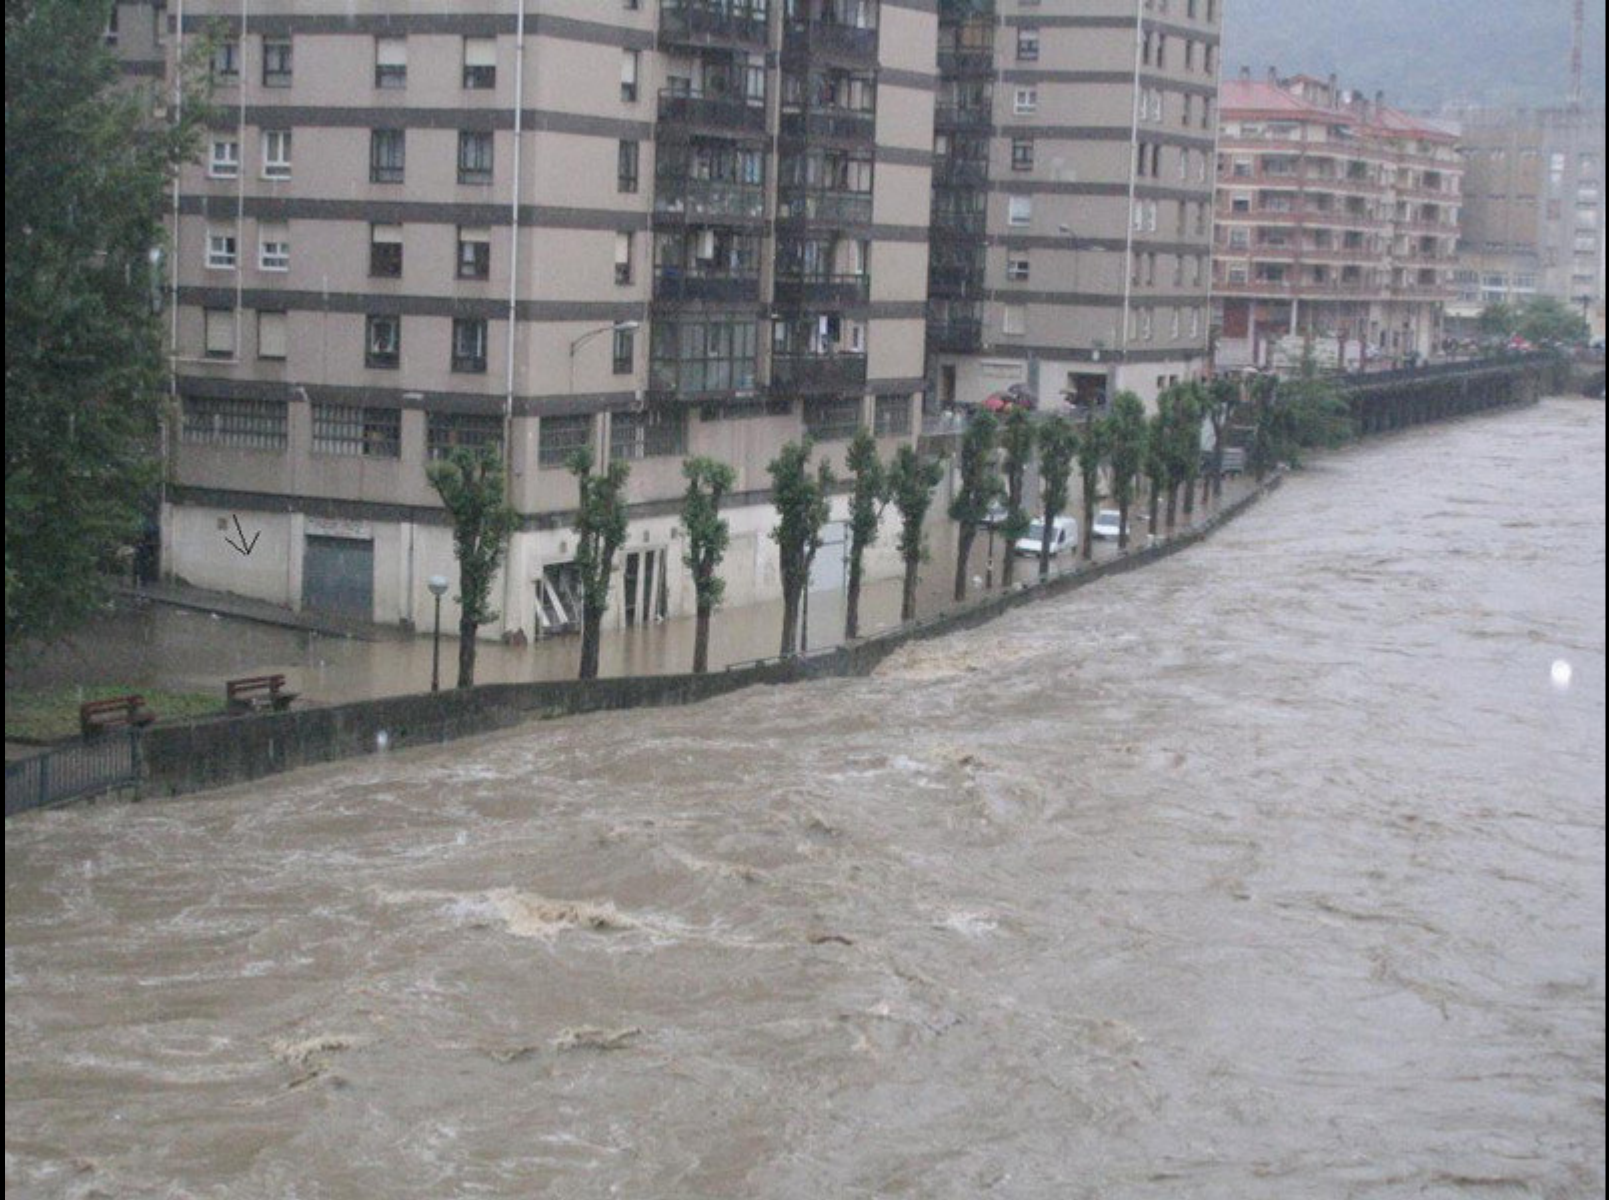
Figura 23: El Nervión-Ibaizabal a su paso por Basauri. La flecha indica la altura alcanzada por el agua. Fuente: David Pascual, "Pasku" en el foro.

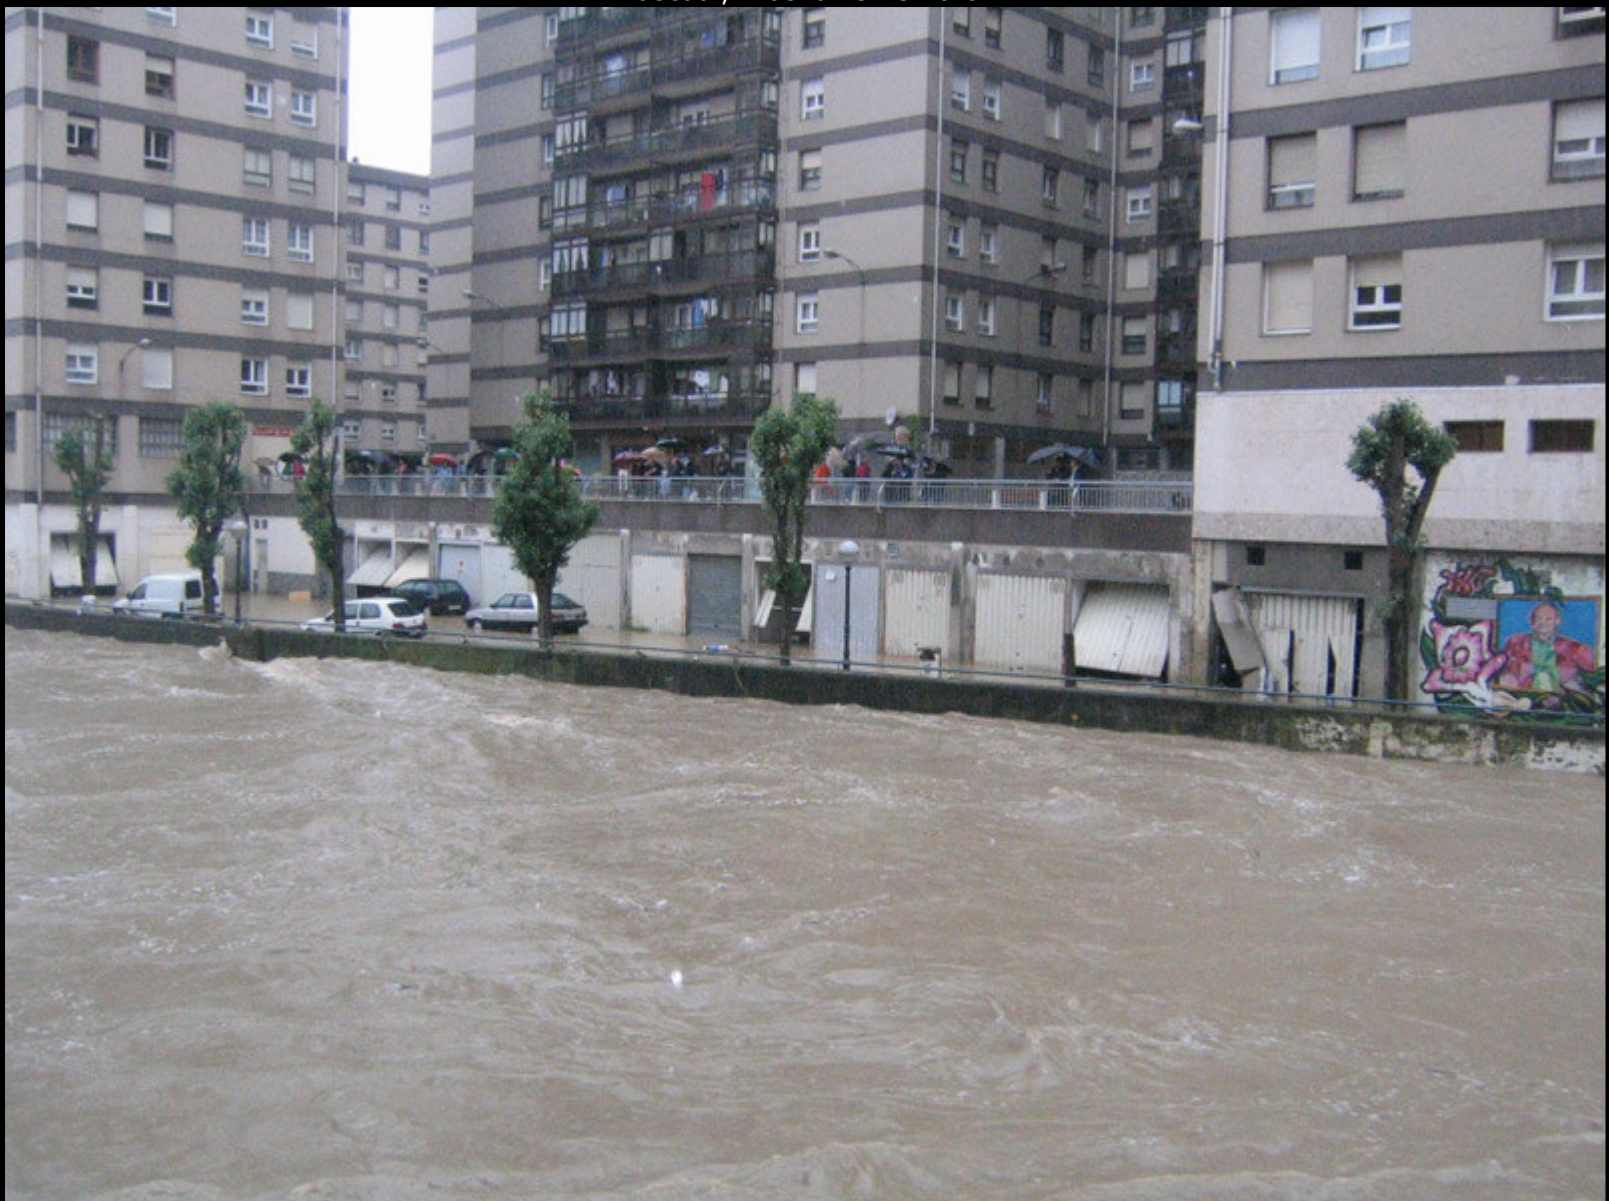
Figura 24: De nuevo el Nervión en Basauri, se aprecian coches a los que el agua cubrió completamente y los garajes y lonjas dañados. Fuente: David Pascual, "Pasku" en el foro.

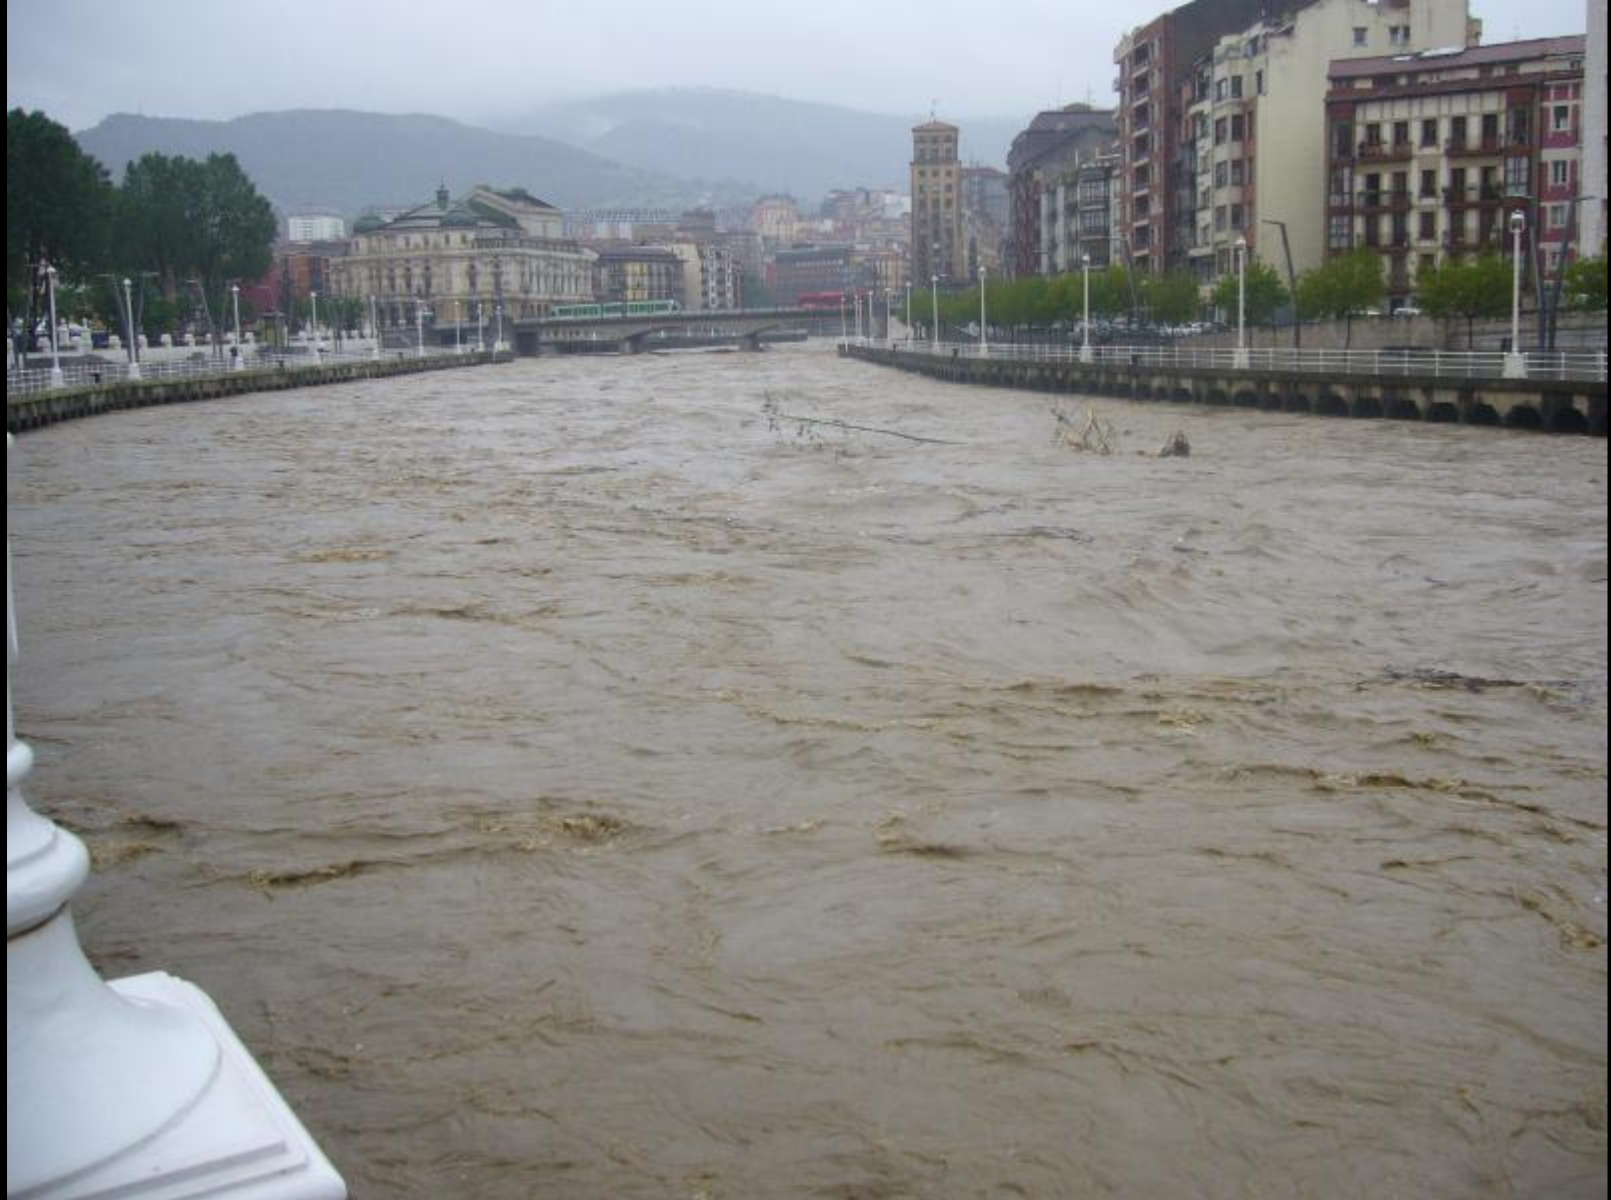
Las siguientes fotos las hice yo en Bilbao, cerca de las 9 de la mañana. Según el gráfico de la Diputación, cogí la riada casi en su punto álgido. Debe tenerse en cuenta esa zona ya es ría, y le afectan mucho las mareas. En ese momento era casi la bajamar, y el agua debería de estar 2-3 metros mas baja en circunstancias normales.

Figura 25: El puente del Arriaga desde el puente del Ayuntamiento. Observese el tamaño del árbol.

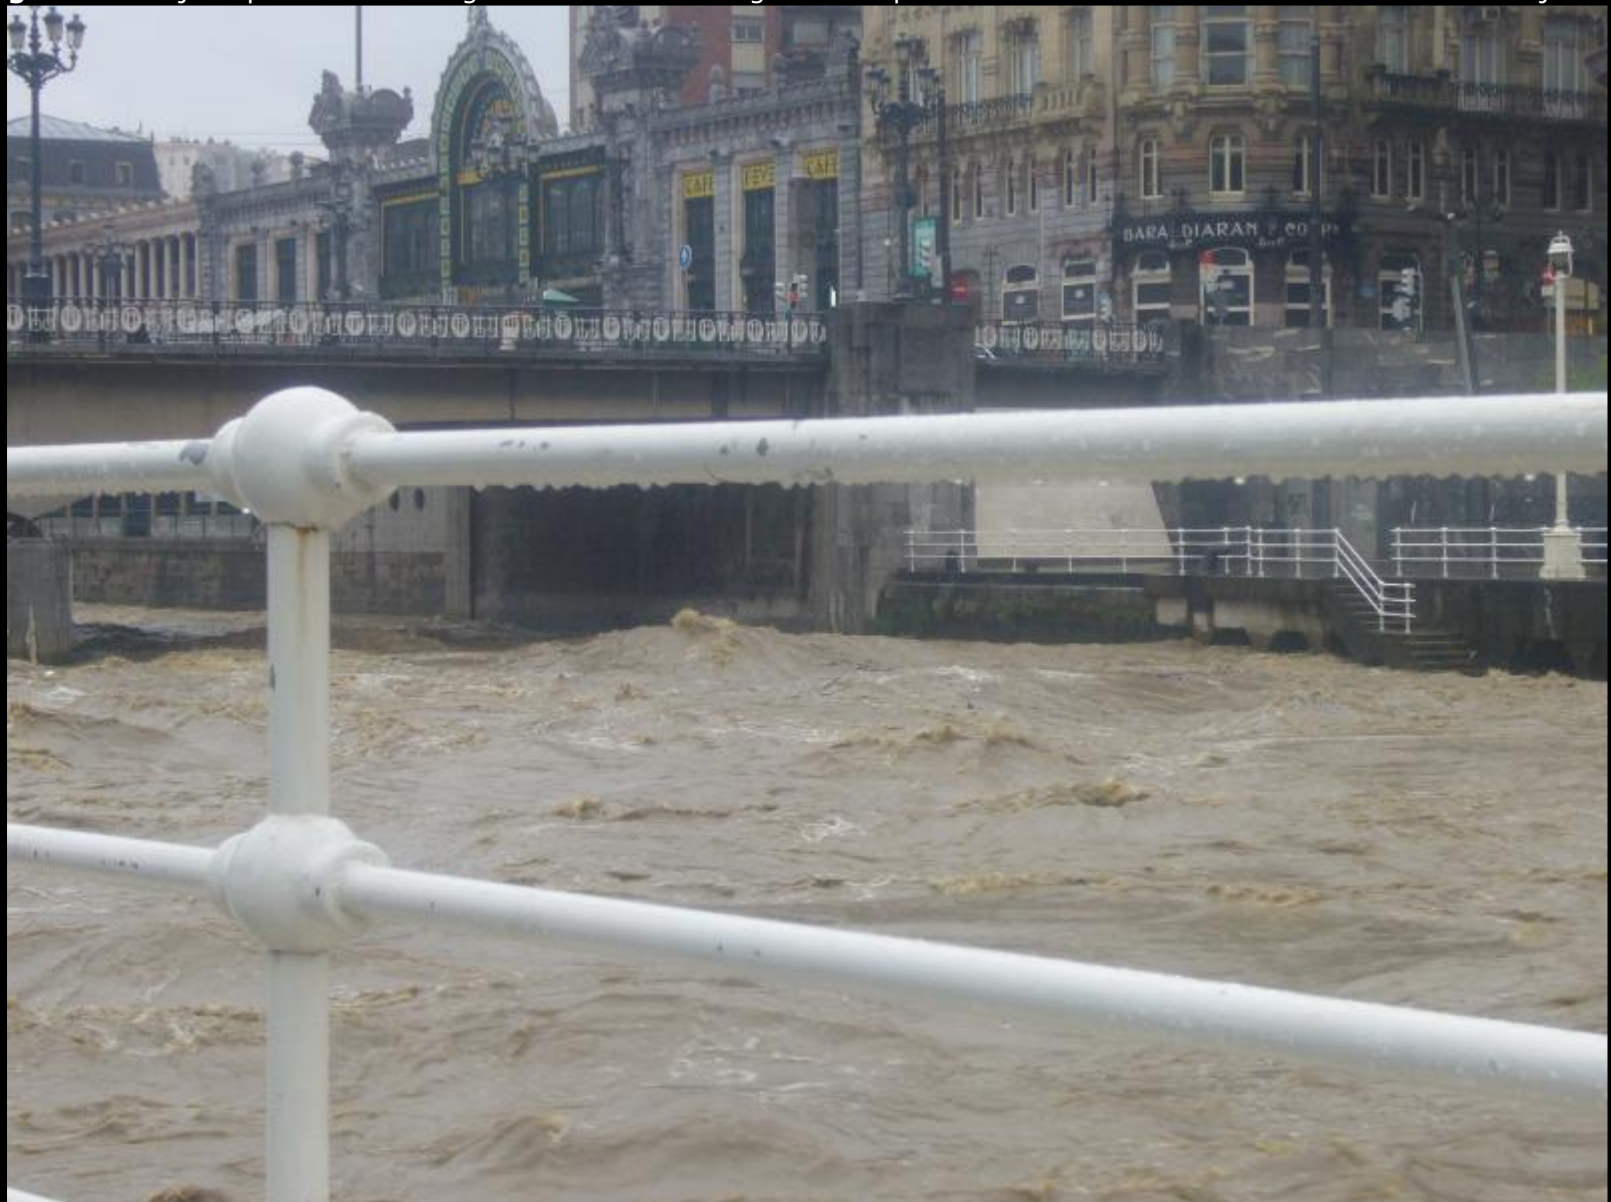
Figura 26: Bajo el puente del Arriaga se formaron unos grandes rápidos. Nunca en mis 24 años he visto a la ría bajar así.

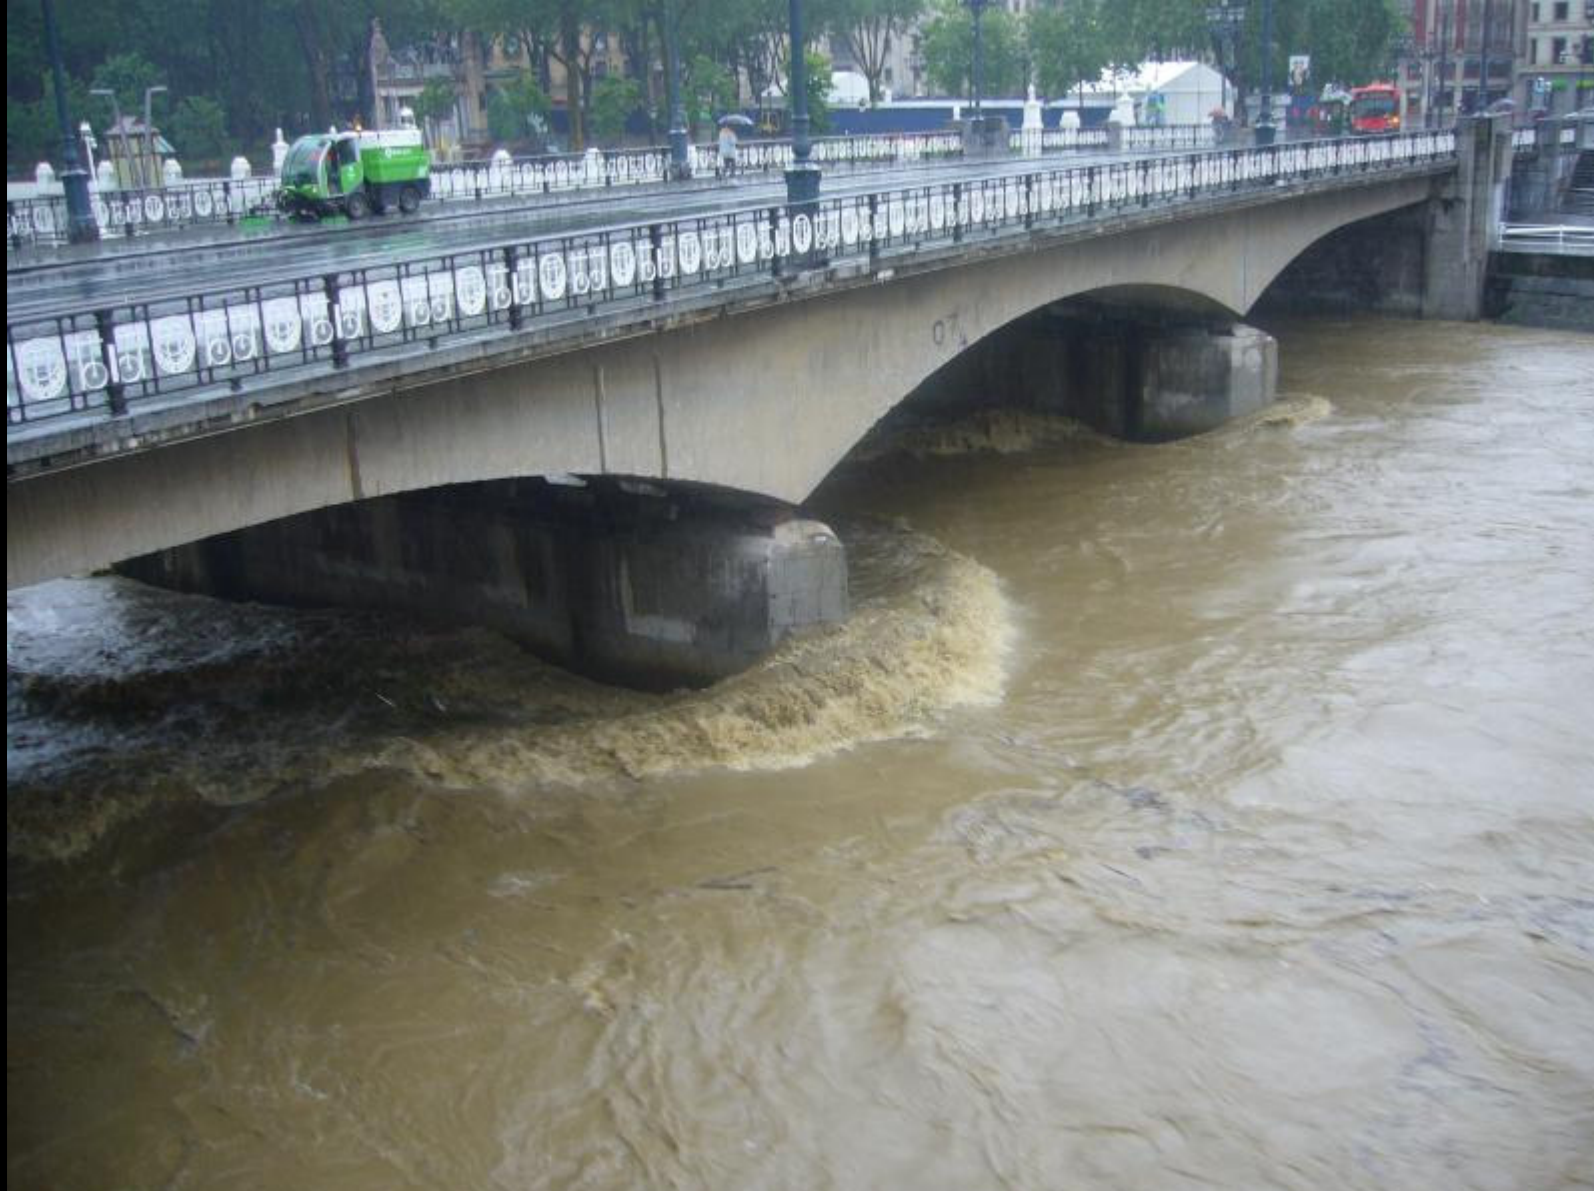
Figura 27: Foto para ilustrar la fuerza con la que el agua empujaba a los pilares del Puente del Arriaga.

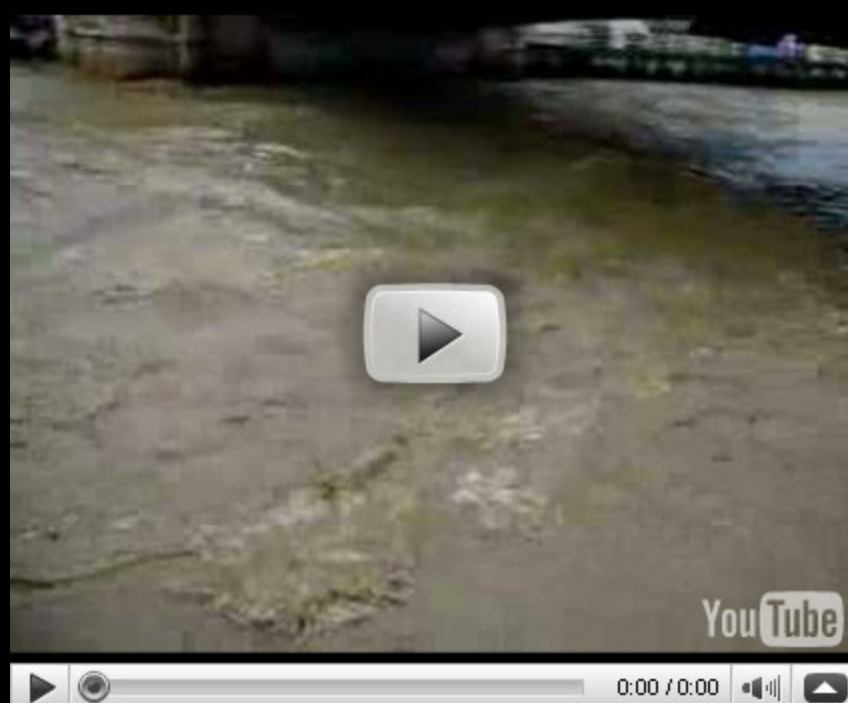
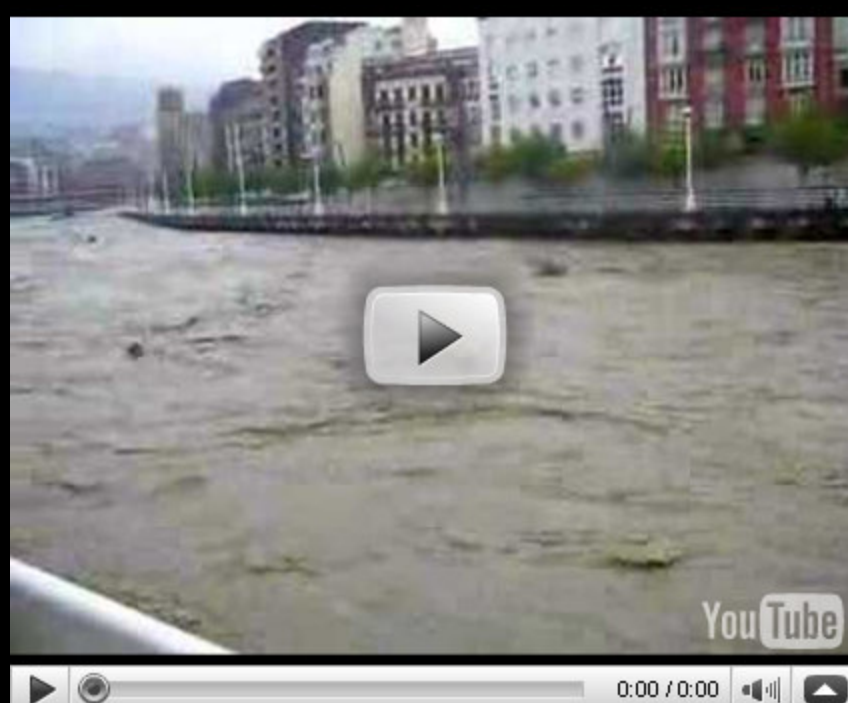
También grabé 2 vídeos muy cortos en los que se aprecia mejor la gran velocidad que llevaba el agua. Están grabados desde el lugar donde hice la primera foto. Existe la opción de verlos en mejor calidad haciendo clic en la opción "watch in high quality" que aparece debajo del vídeo.
