Las Inundaciones en Vizcaya 01/06/08

Markel García Diez (Markel)

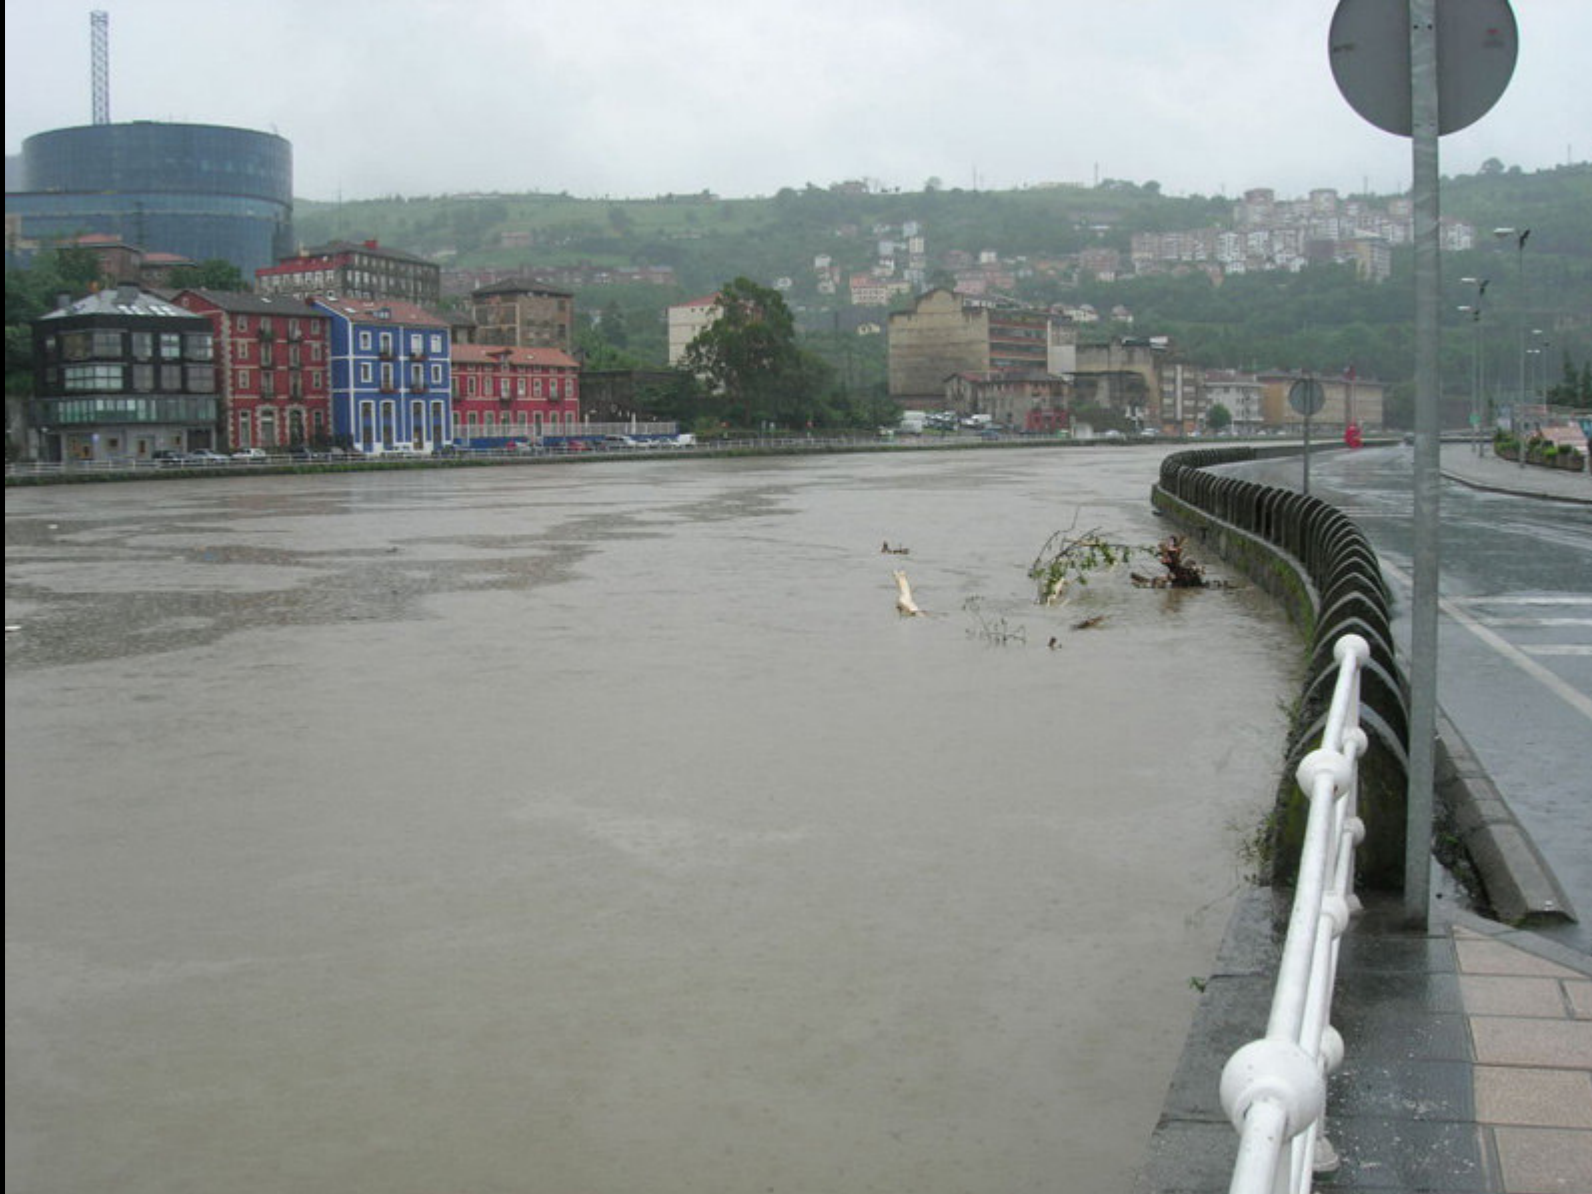
Figura 28: La ría de Bilbao a la altura del puente Euskalduna, algo mas cerca del mar que las anteriores. En ese momento ya había bajado bastante el caudal, pero había subido la marea. Fuente: Ivan de Miguel Urain, "ivanovitx."
