Históricas inundaciones en Montserrat (Barcelona) -9 y 10 de Junio de 2000-

Anna Belén Morales Vilches
Sonia Cristóbal Jané
E-mail: ferherlo@cam.upv.es

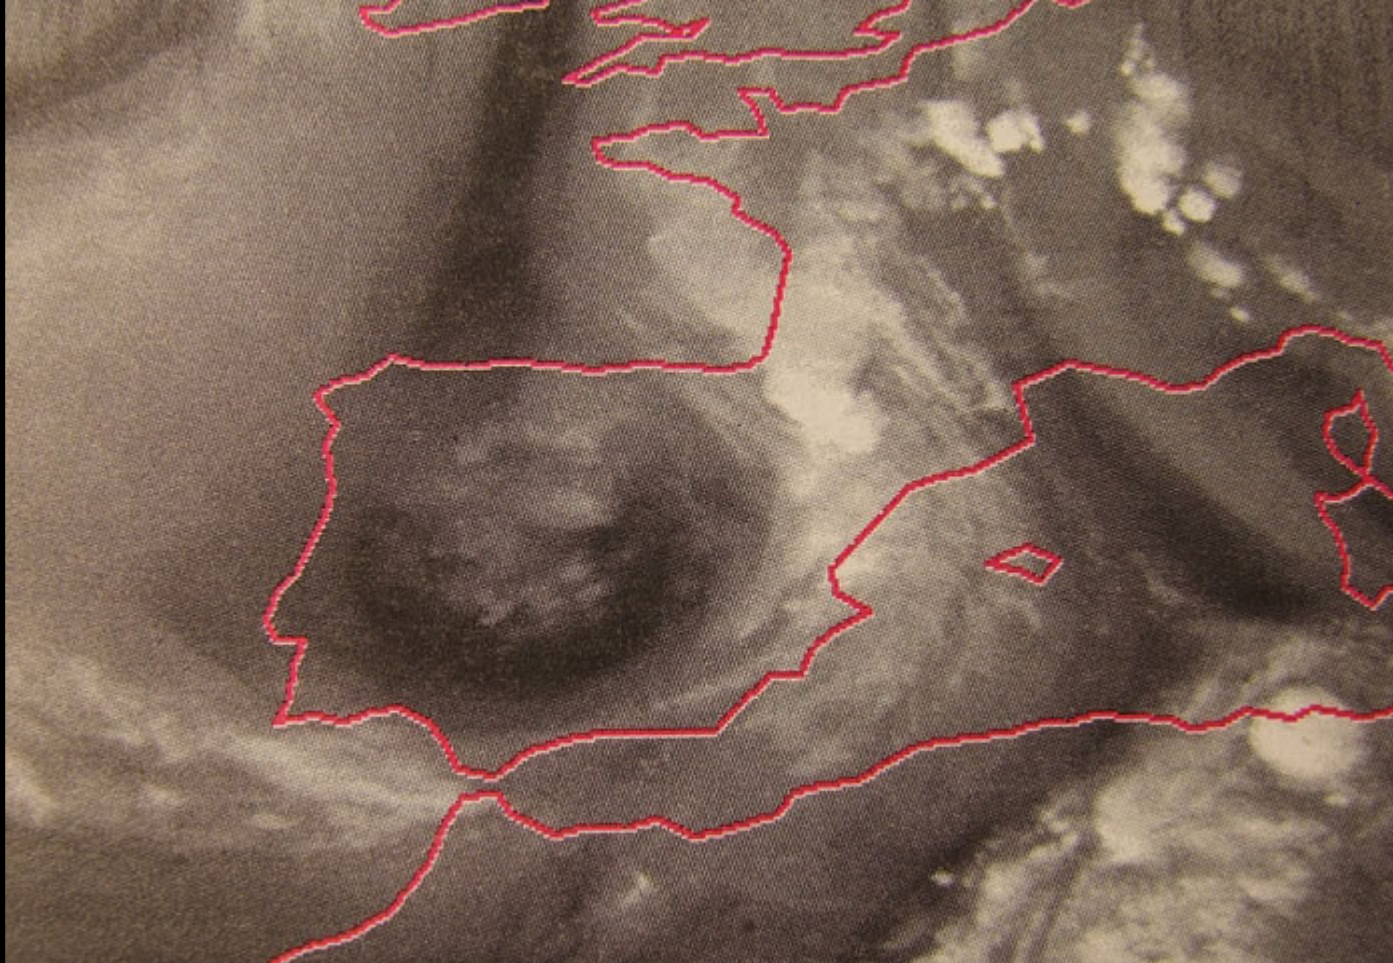
Imagen 6 (Vapor de Agua): Empezamos con imágenes de satélite de la tarde del día 9, en las que vemos con claridad la vaguada o lengua de aire frío que se sitúa sobre la península, (que no es más que un embolsamiento de aire frío de la troposfera que baja a niveles inferiores de lo habitual). Las zonas más oscuras nos indican los máximos de viento a 300 hPa (des del SW de Irlanda hasta Bretaña pasando por el S de Portugal) entre 100 y 140 nudos. Aparecen los primeros núcleos convectivos en la zona de Navarra.

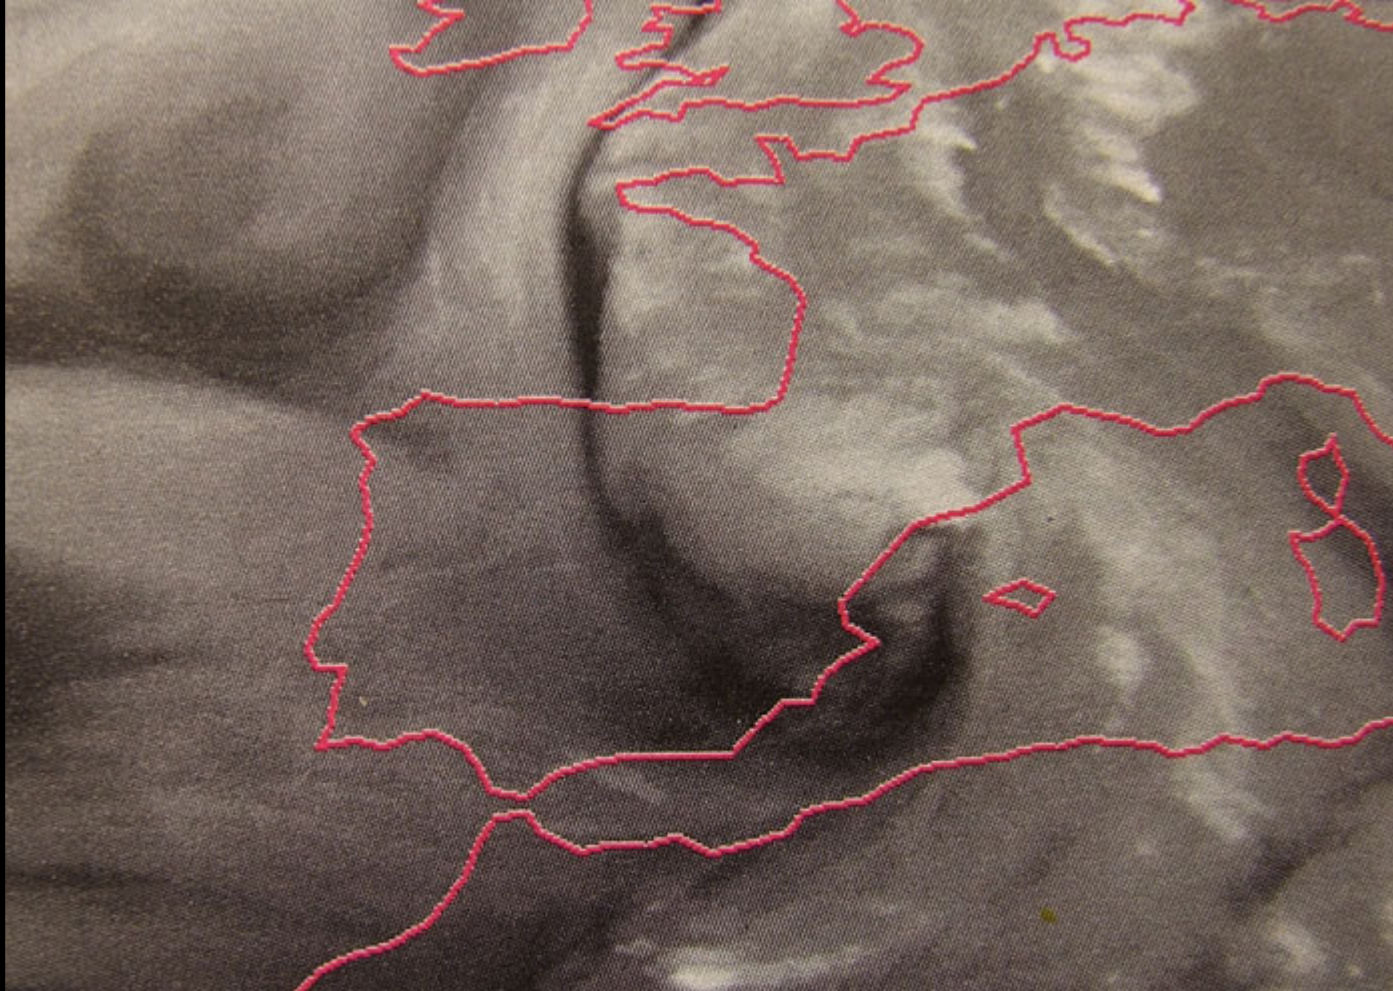
Imagen 14 (Vapor de agua): Durante la madrugada y hasta primera hora de la mañana del día 10 se produce la fase de maduración de la ciclogénesis.

En la imagen de satélite podemos apreciar la estructura de gancho típica en las ciclogénesis rápidas. Esta se ha formado debido a la marcada cizalladura de vientos en su parte posterior. En estos momentos es cuando se producen los máximos de precipitación.

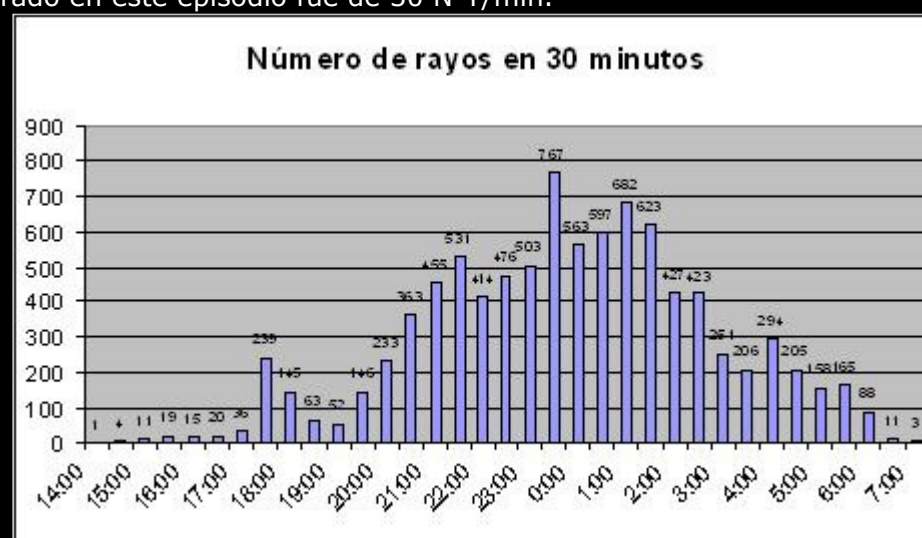
Imagen 19 (Rayos): También es importante destacar el gran número de rayos caídos en Cataluña cada 30 minutos, ya que esto es un indicativo de lo estacionario y en definitiva de lo intenso que fue el episodio. Podemos decir que éste fue un fenómeno severo, teniendo en cuenta que el lindar de rayos caídos en un minuto en tormentas severas está entre 5 y 12 rayos nube-Tierra/min, y el máximo registrado en este episodio fue de 30 N-T/min.

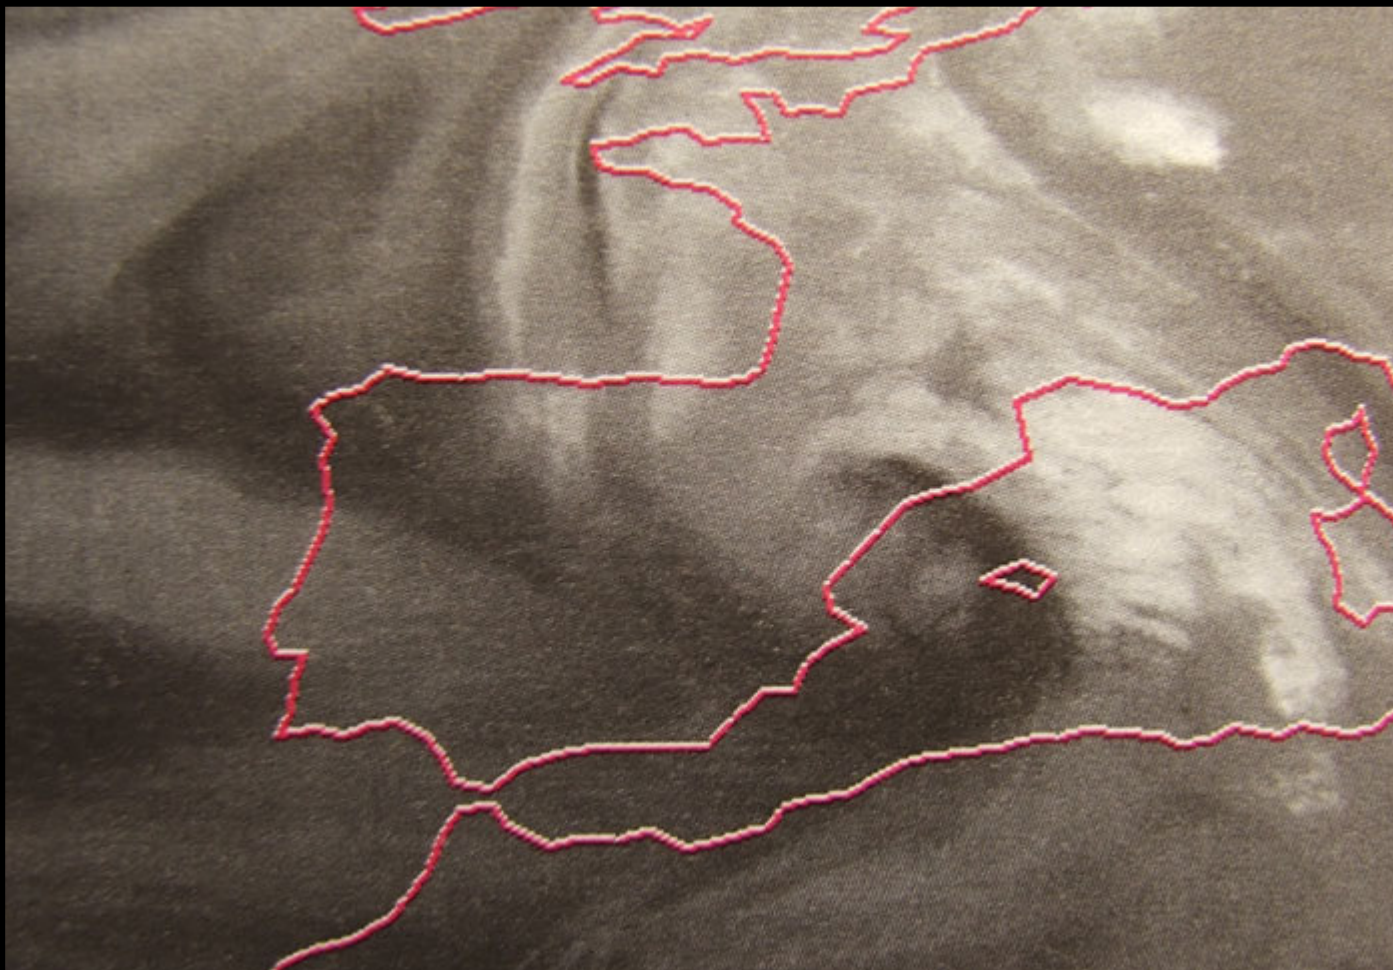
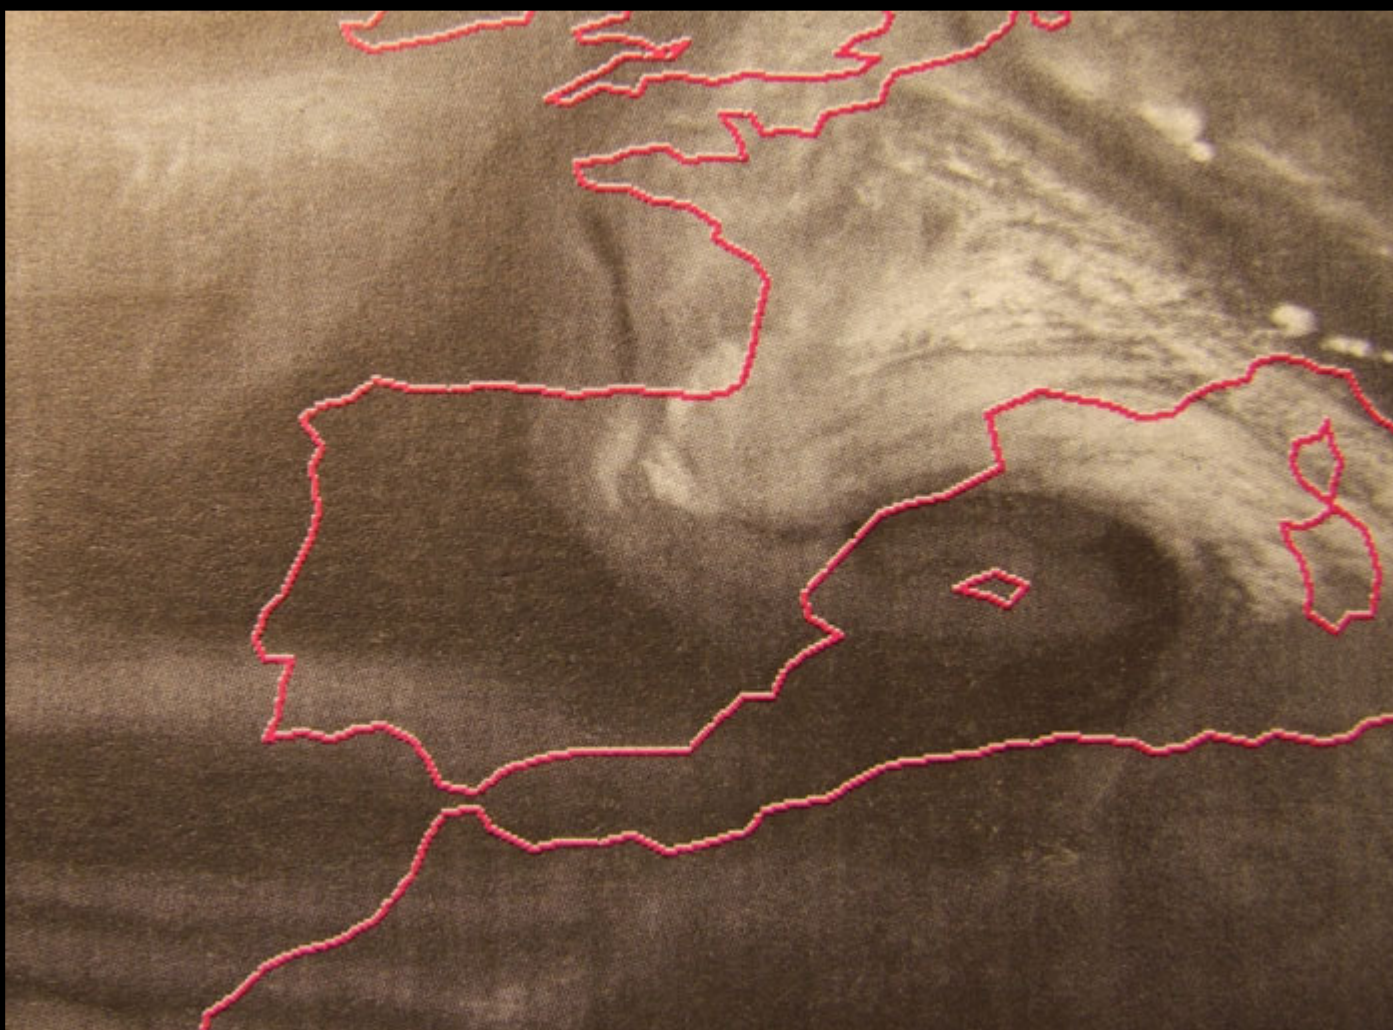
Imágenes 20 y 21 (Vapor de Agua): Por último acabar con las imágenes de satélite de la fase final, que se dio a partir de las 6 UTC hasta las 12 UTC del día 10. La baja en superficie empieza a llenarse y se observa la formación de nubosidad de gran grosor en la parte derecha de la zona oscura. En esta fase las precipitaciones ya son de menor intensidad (se estratifican) y los vientos no tan fuertes.

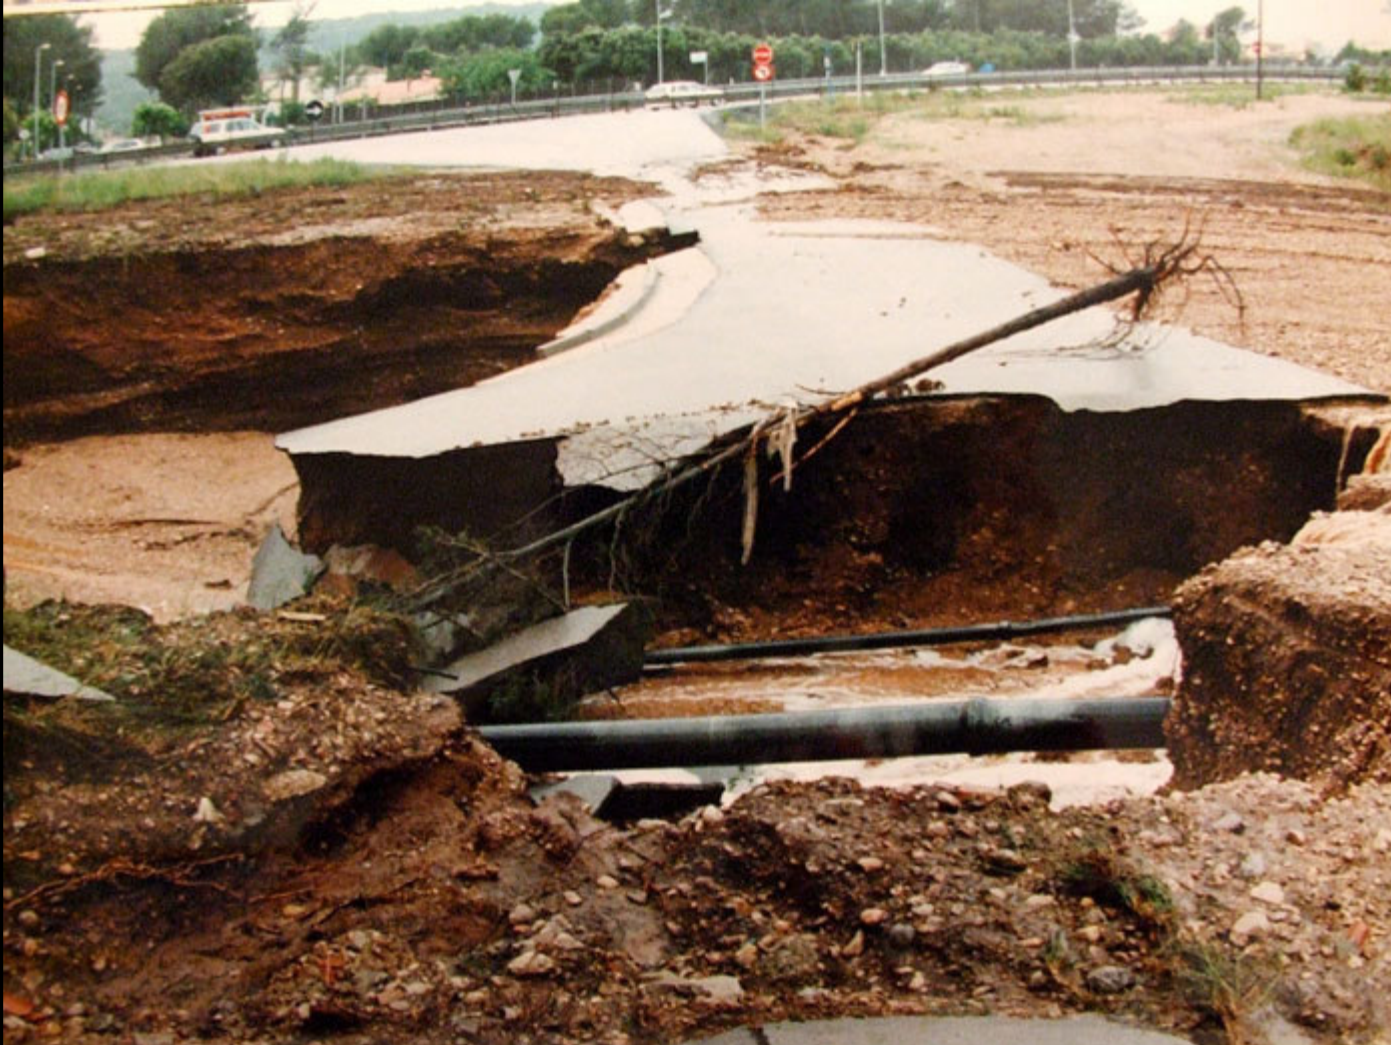
Imagen 22: carretera de Collbató totalmente desfalcada y arrancada por el agua. En esta imagen ya hacía cerca de 3 horas que la lluvia había parado y podemos apreciar claramente la cantidad que cae en el trozo arrancado de carretera.

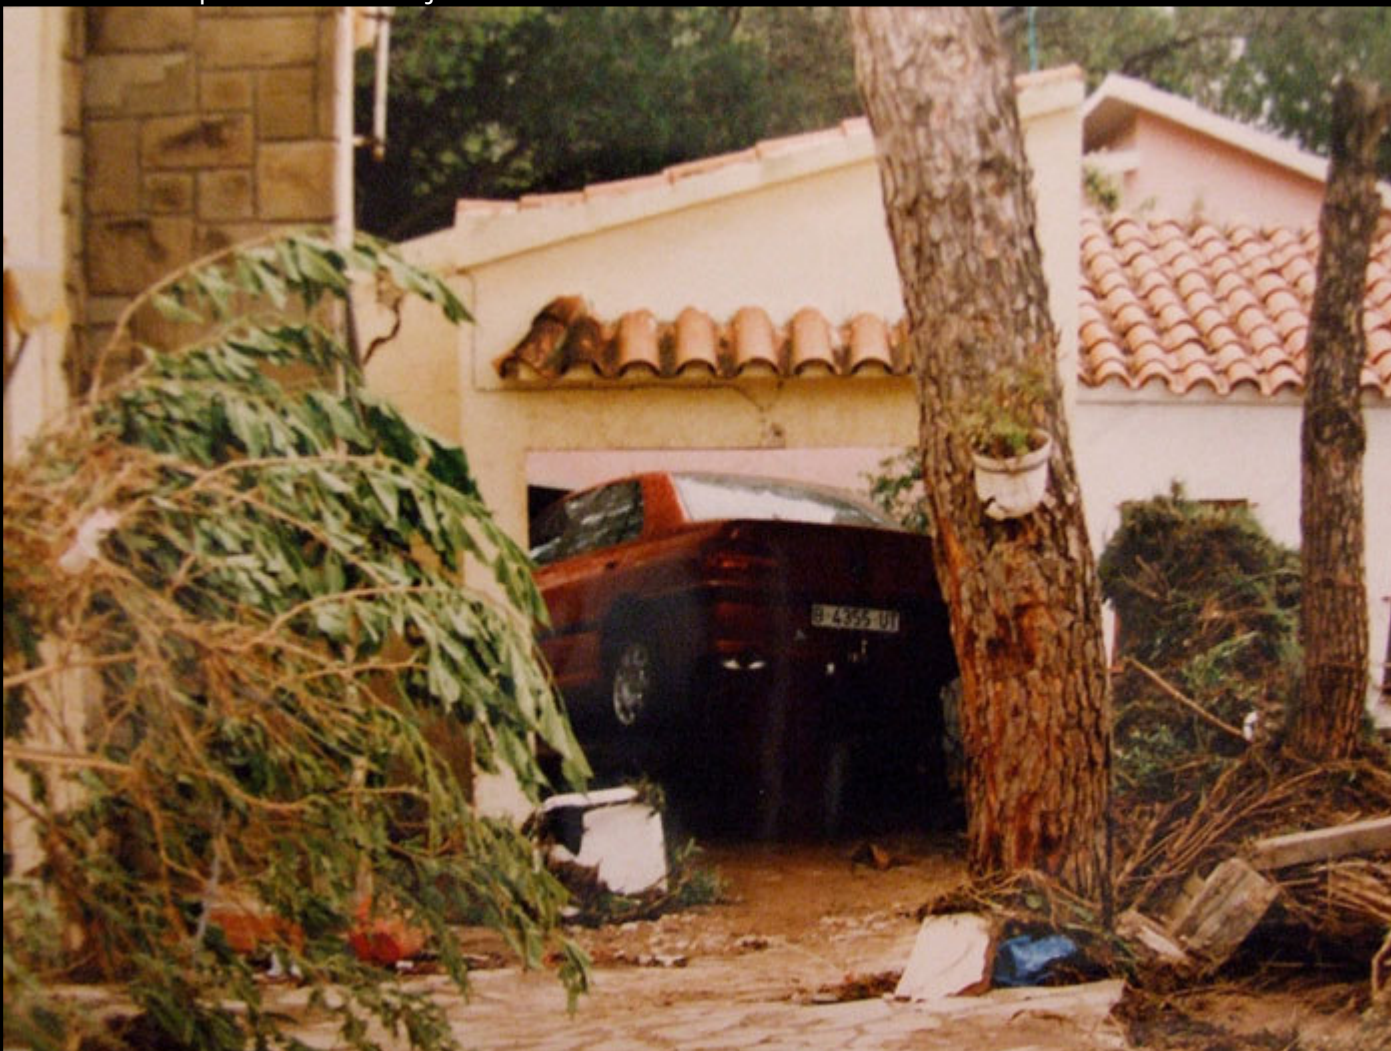
Imagen 23: Uno de los 3 coches que acabaron dentro de esta casa en Collbató. La pareja que vivía allí (unos ancianos) tuvieron que ser rescatados en helicóptero desde el tejado.

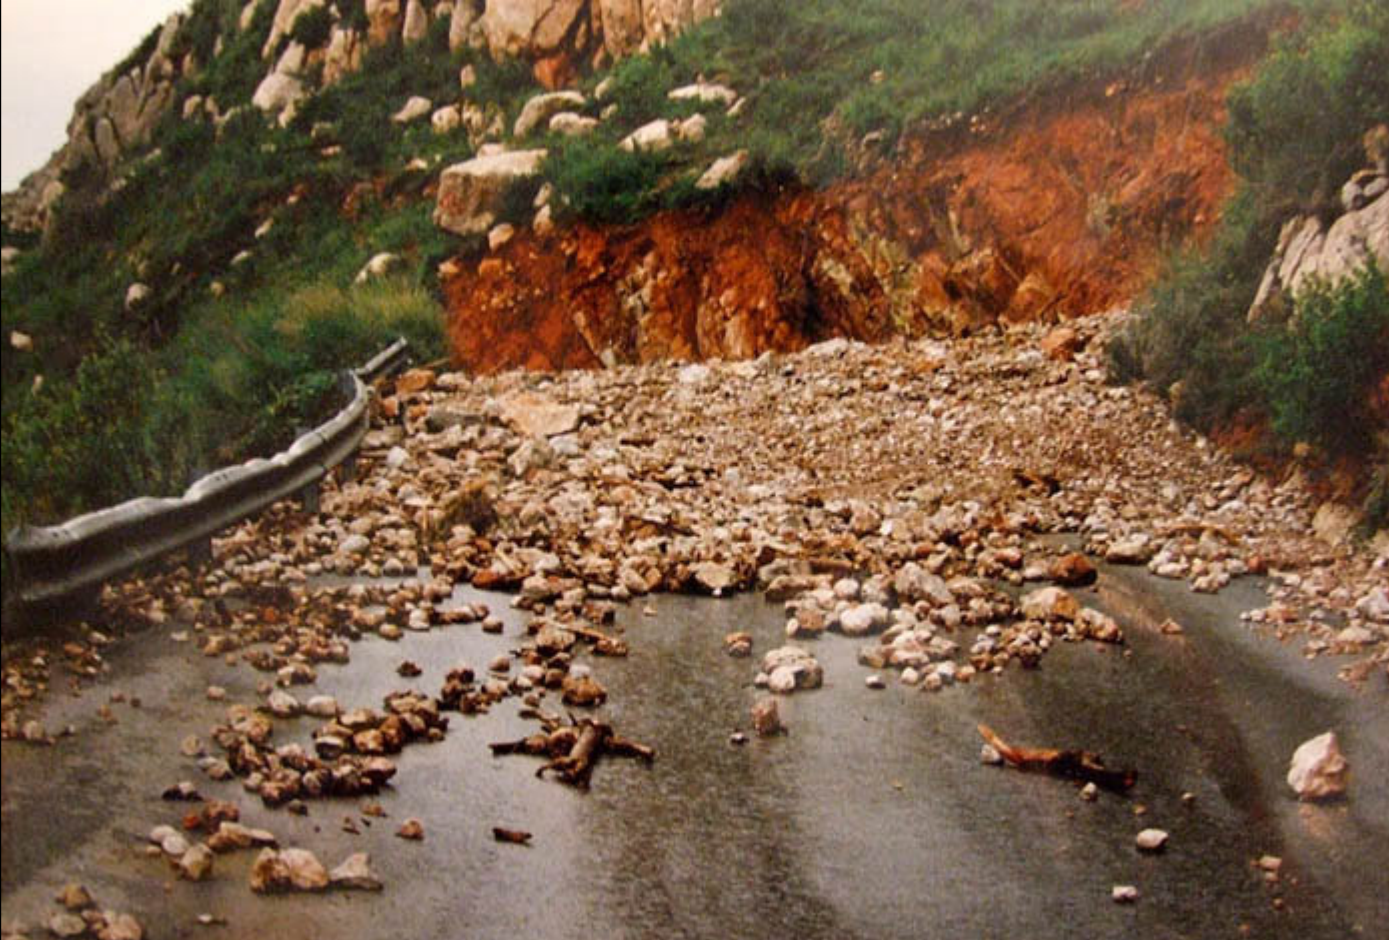
Imagen 24: Carretera que lleva a las cuevas de salnitre cortada debido a un desprendimiento de roca. Incluso cayeron "agujas" de la propia montaña en algunas zonas de Montserrat.

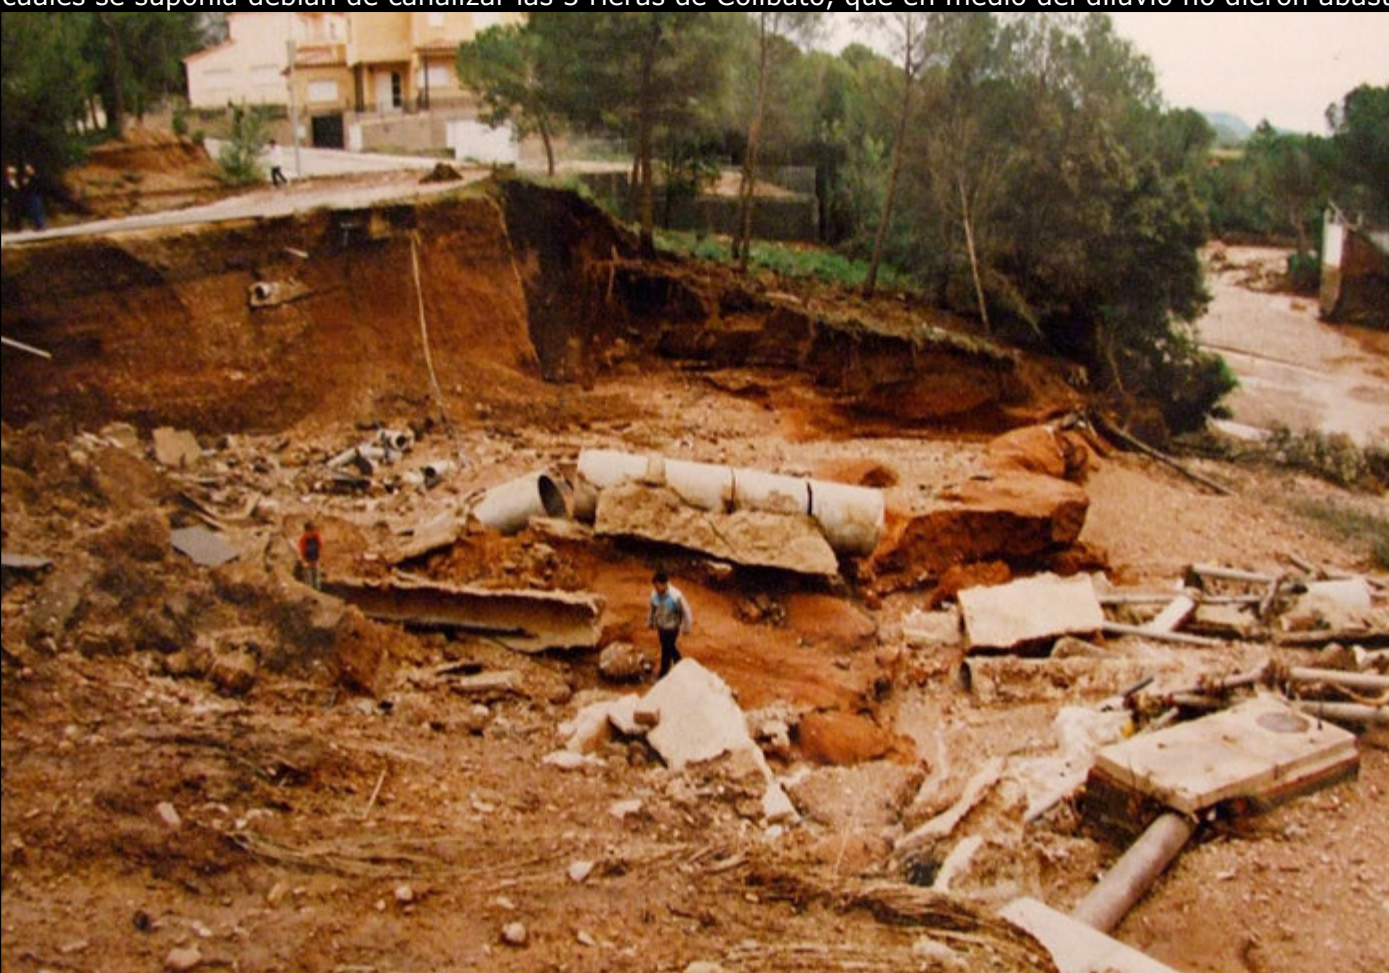
Imagen 25: En medio de toda la runa y el barro (antes carretera) podemos ver unos pequeños conductos (de unos 80 cm de diámetro) los cuales se suponía debían de canalizar las 3 rieras de Collbató, que en medio del diluvio no dieron abasto.

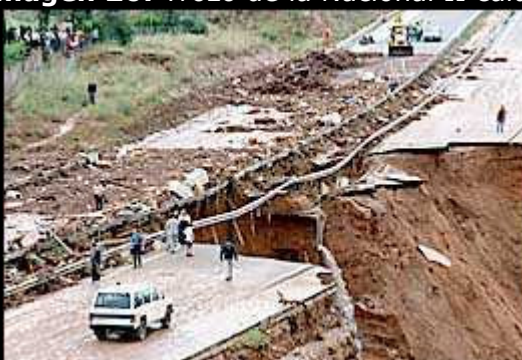
Imagen 26: Trozo de la Nacional II caído.

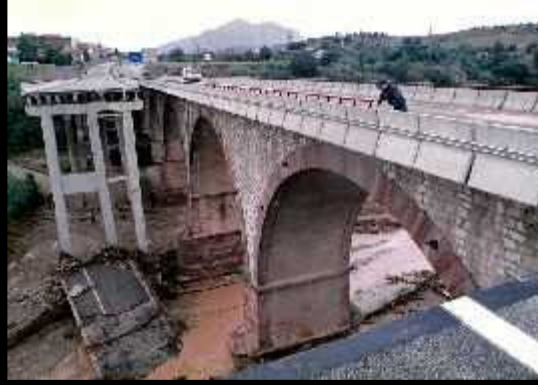
Imagen 27: Puente de Esparraguera llevado por el agua.

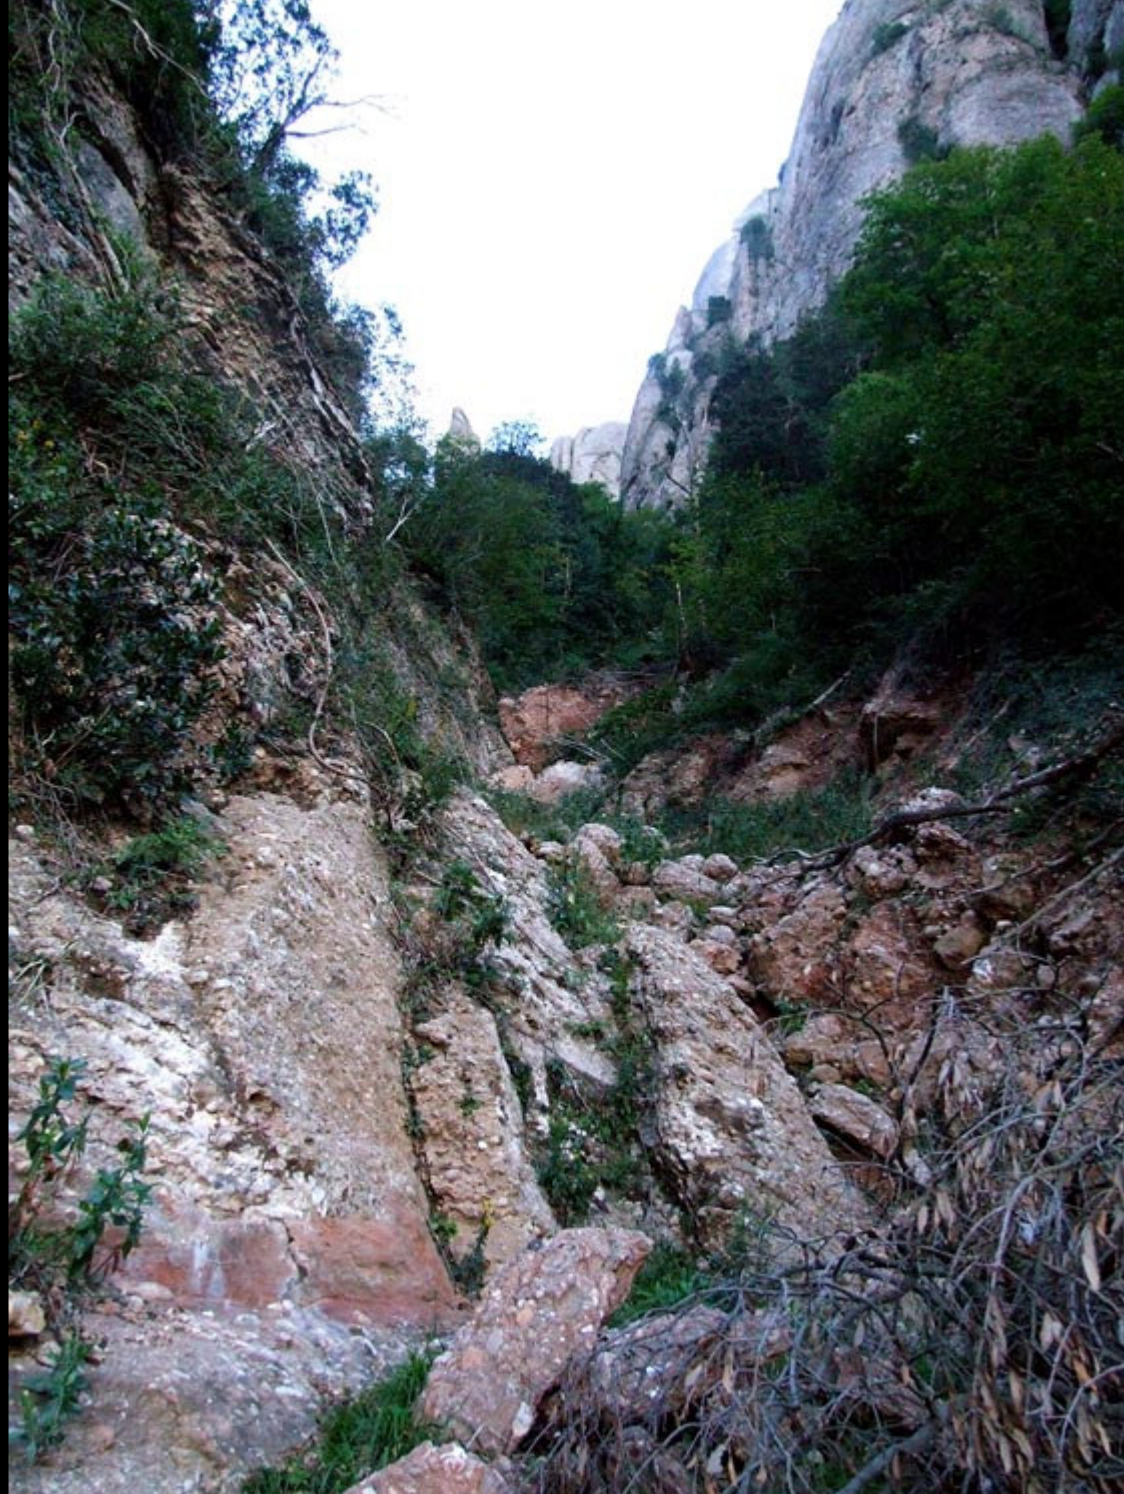
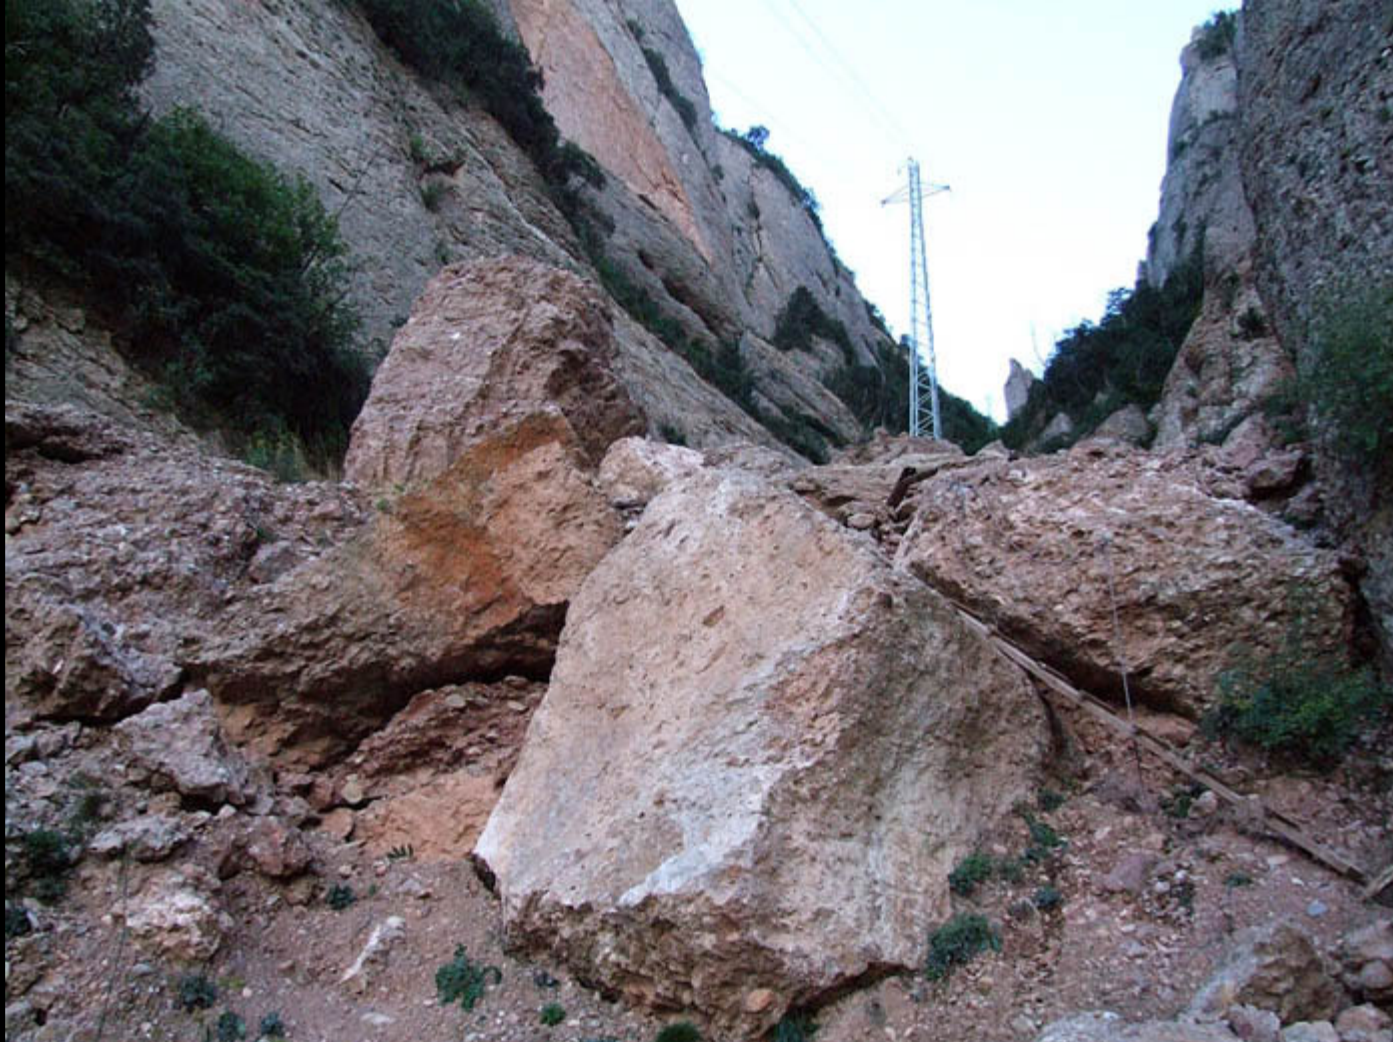
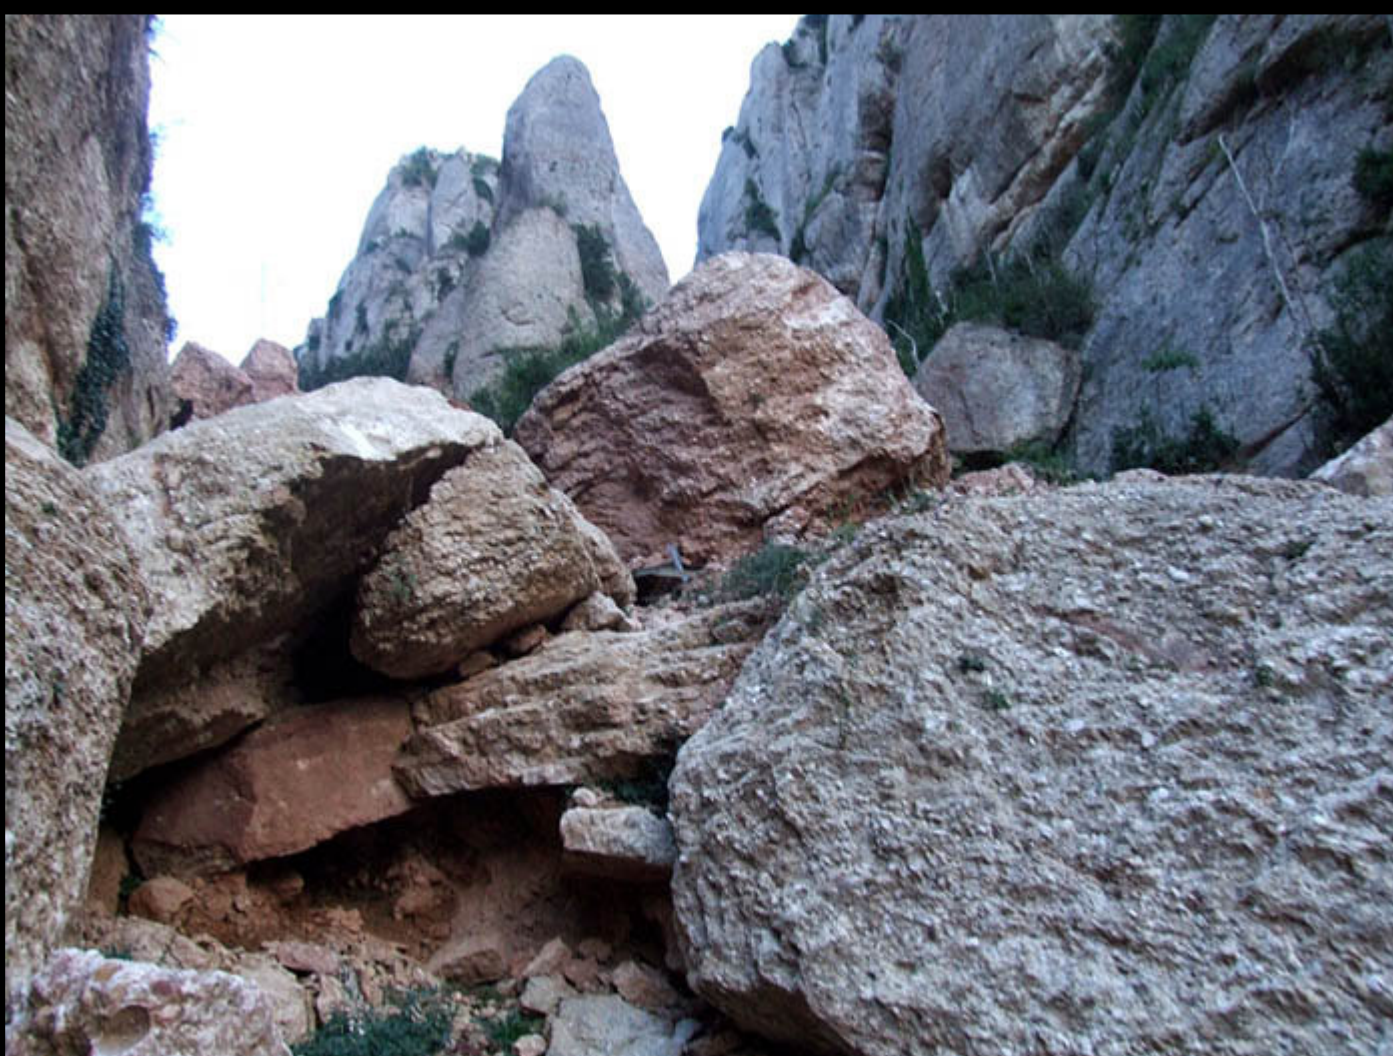
Imágenes 28, 29 y 30: Ya en la actualidad, podemos apreciar en estas fotografías los desperfectos aún visibles del episodio. Zonas donde el agua que se canalizó de la montaña arrastró grandes rocas y demás materiales, y dejó sin árboles y maleza.
