# ***Inundaciones en Beceite (Teruel)***

## ***Octubre del 2000***

Realizado por Javier de Luna Berlanga (Ulldemó)

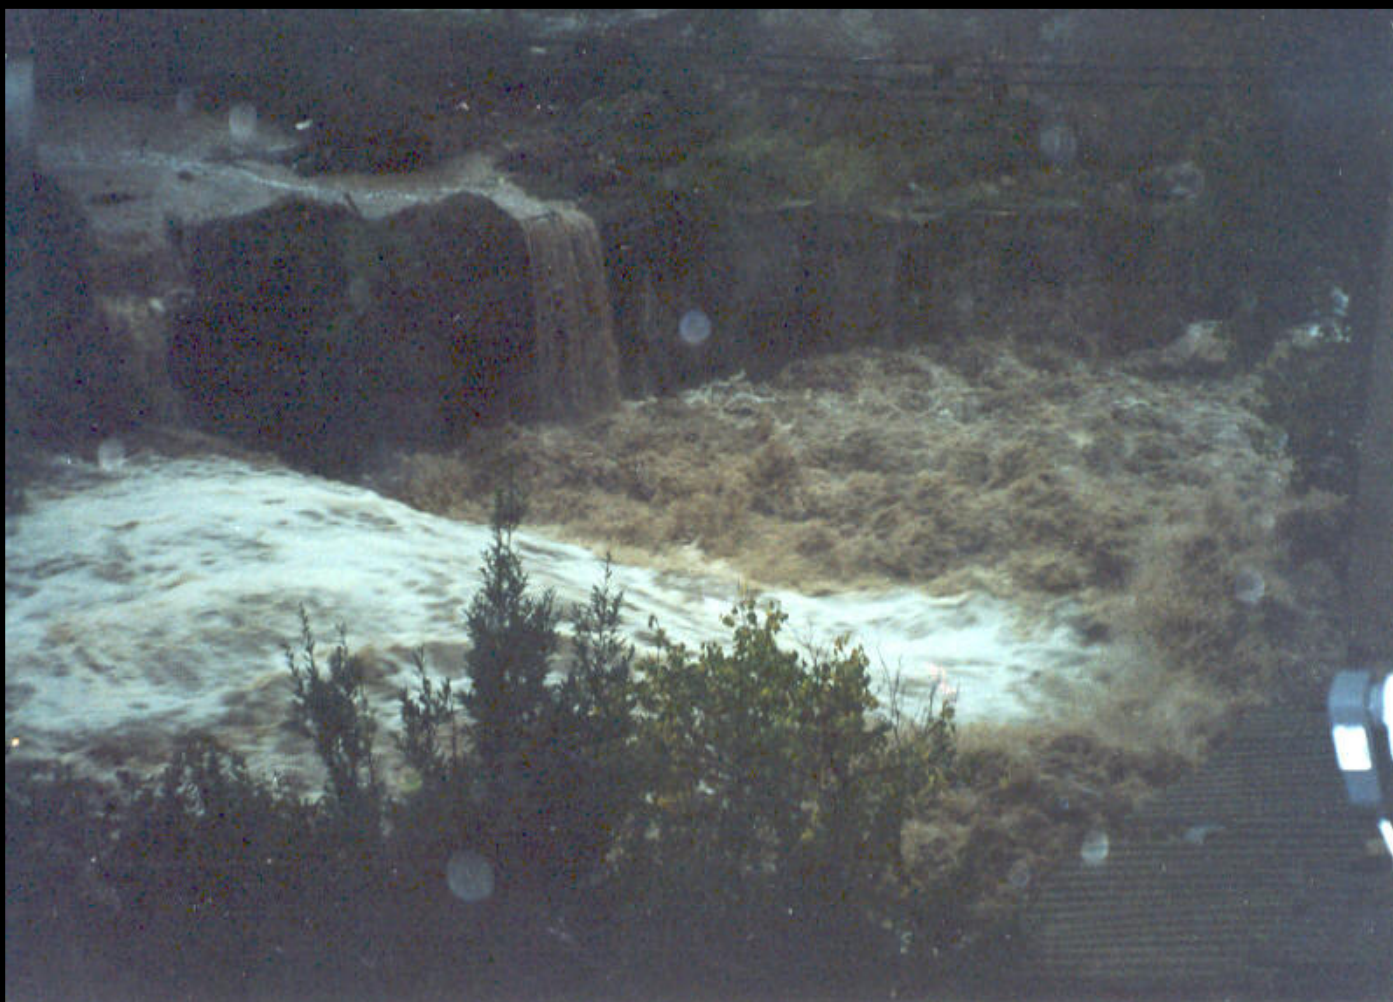
Primera fotografía que hice del río por la mañana ( desde la terraza de mi casa), la velocidad que llevaba el agua era impresionante; aún tenía que subir bastante el nivel.

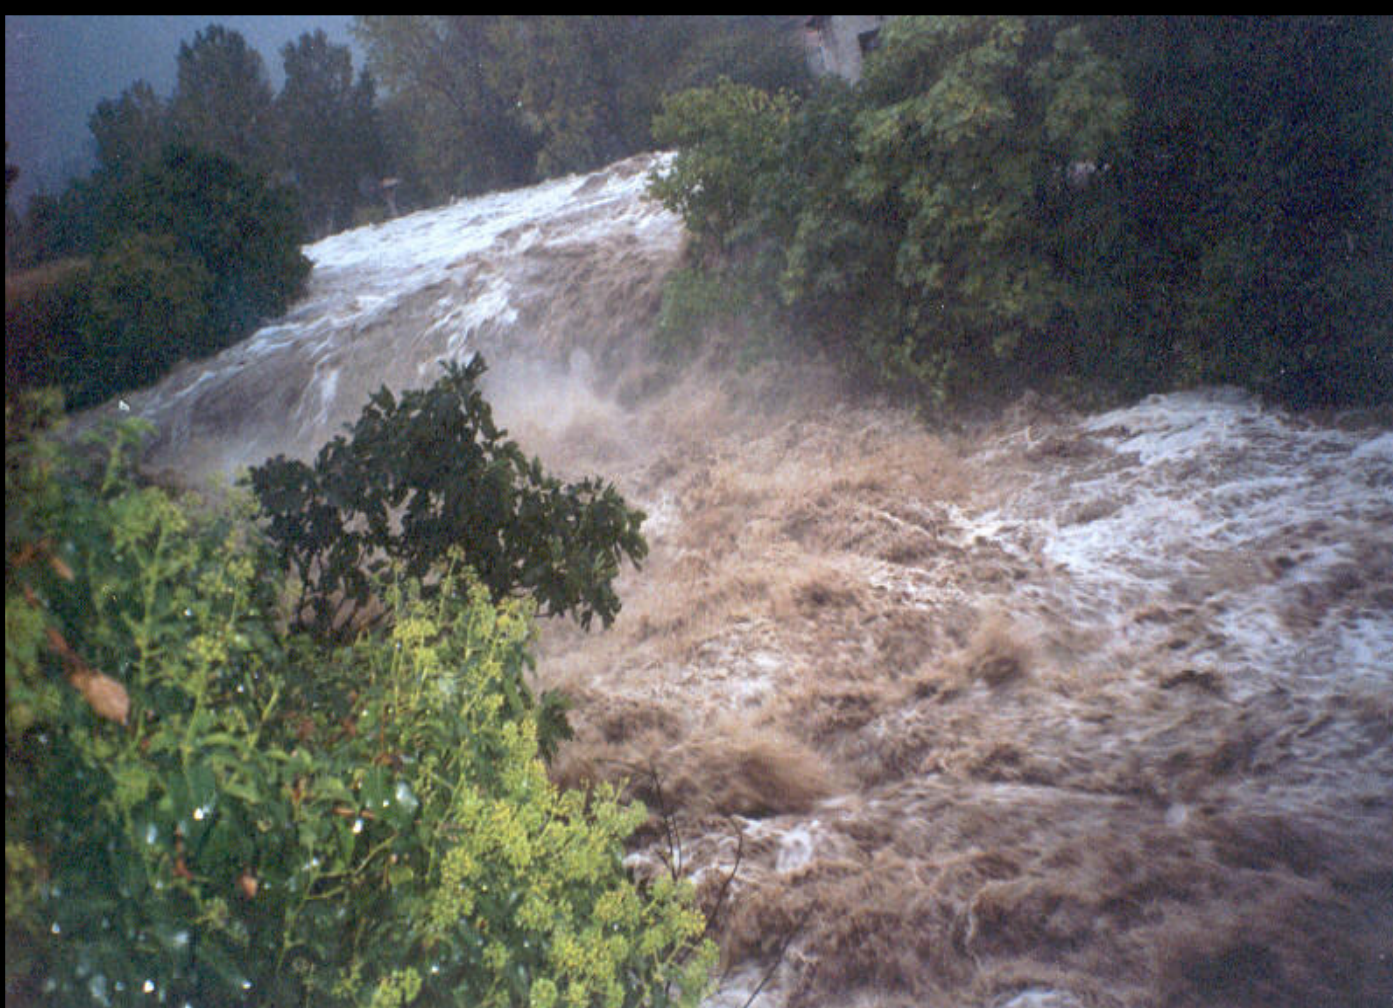
El río desde el jardín de mi casa a las 13:00.

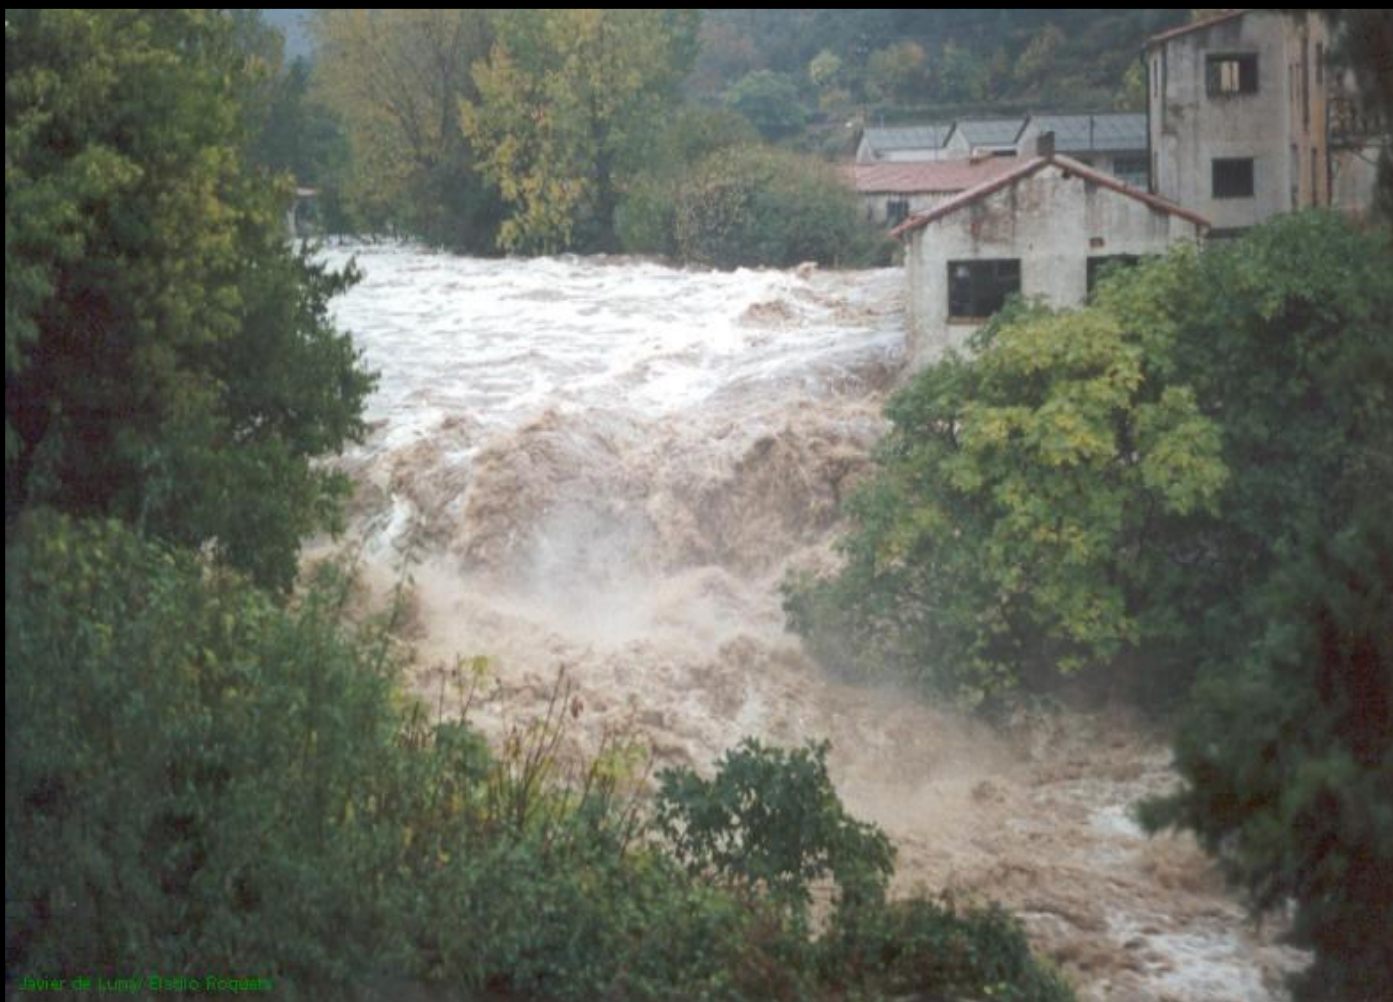
La figura 9 es exactamente el mismo sitio que la anterior figura. La fotografía está tomada desde el salón de mi casa el día 23 de octubre al medio día cuando el caudal era máximo. Esta figura tiene el pequeño defecto de que el latonero (almez) que hay a la izquierda, tapa media "cascada".

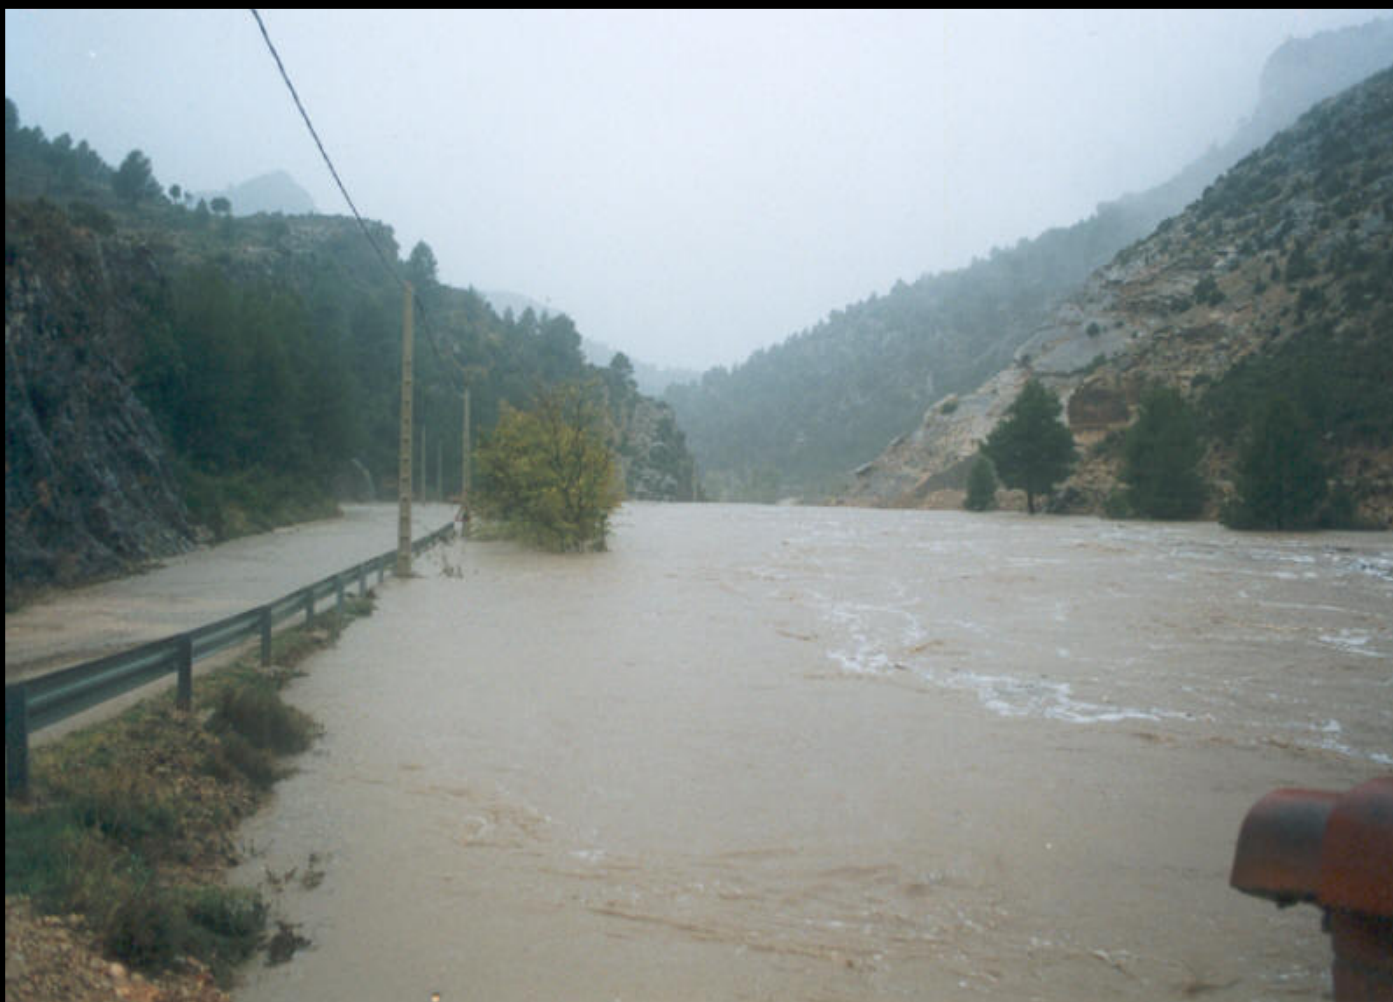
*Carretera de Beceite cortada, y el puente debajo del agua*

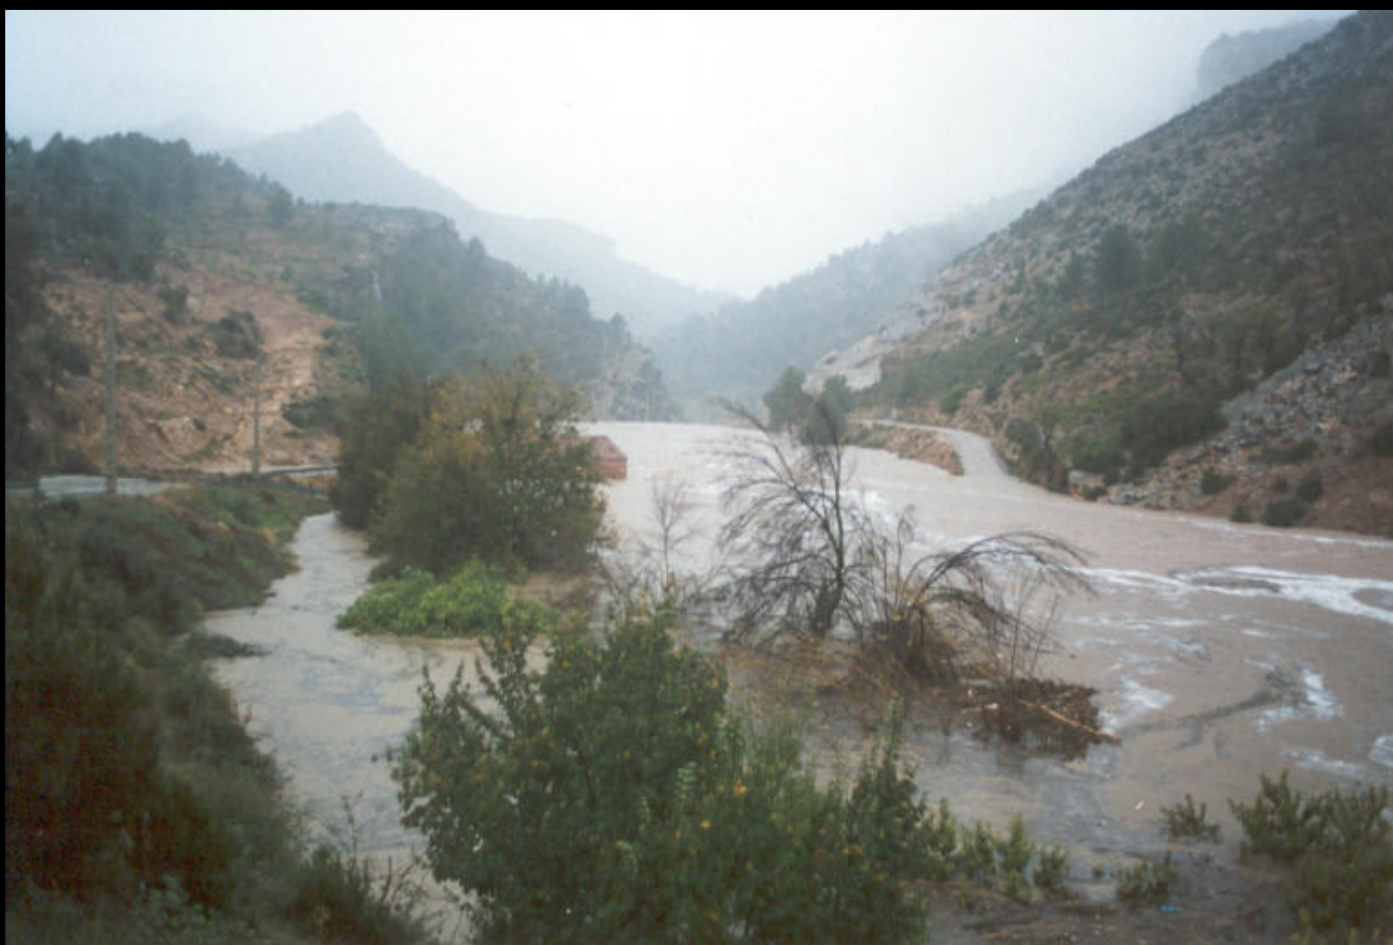
*El río Matarraña a la salida de Beceite, con la carretera y un camino inundados*

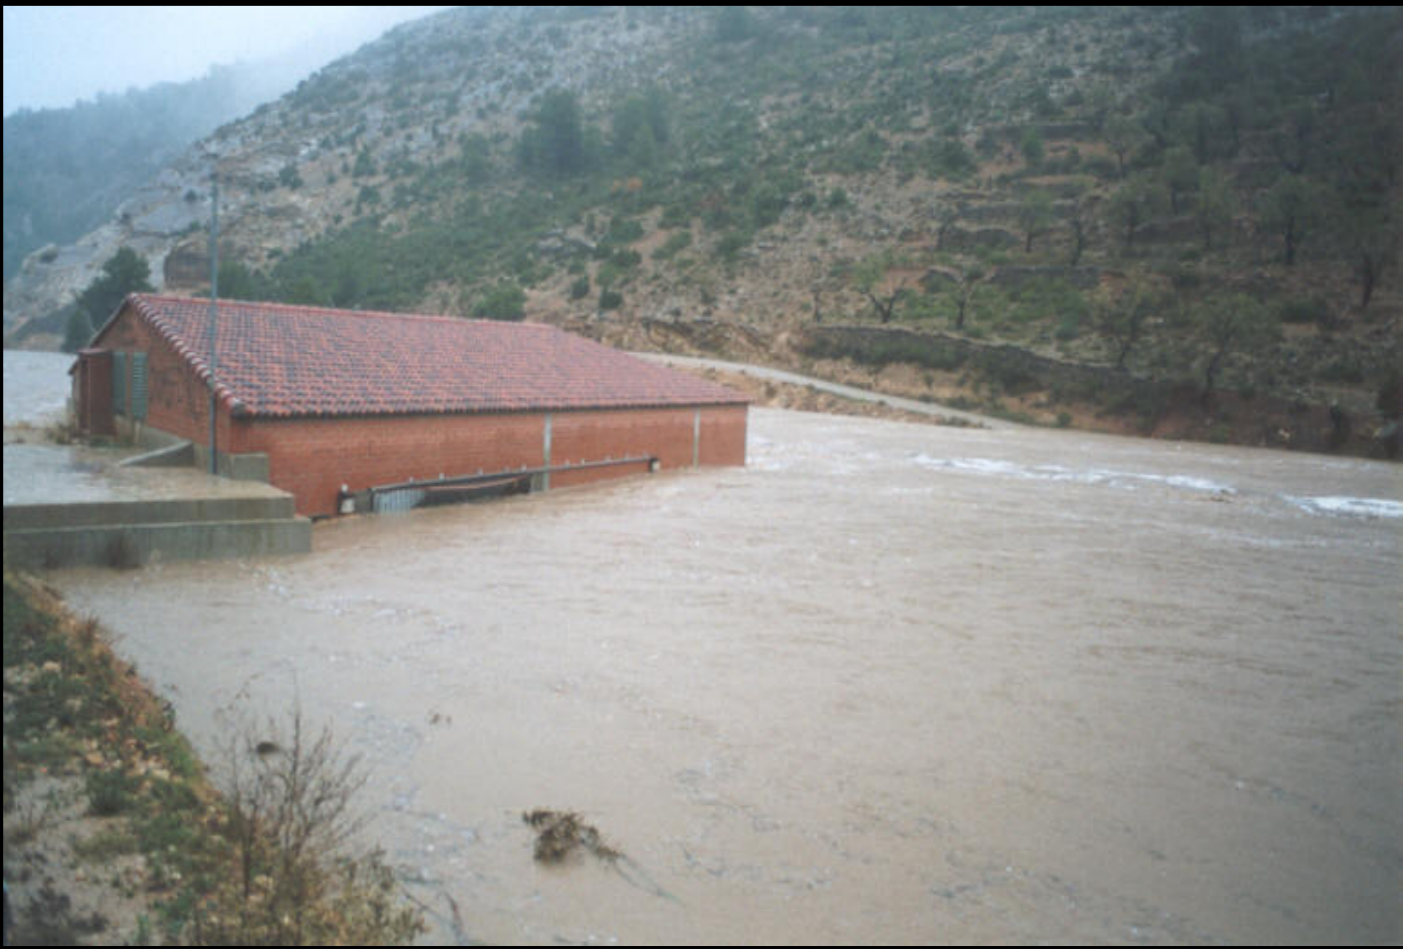
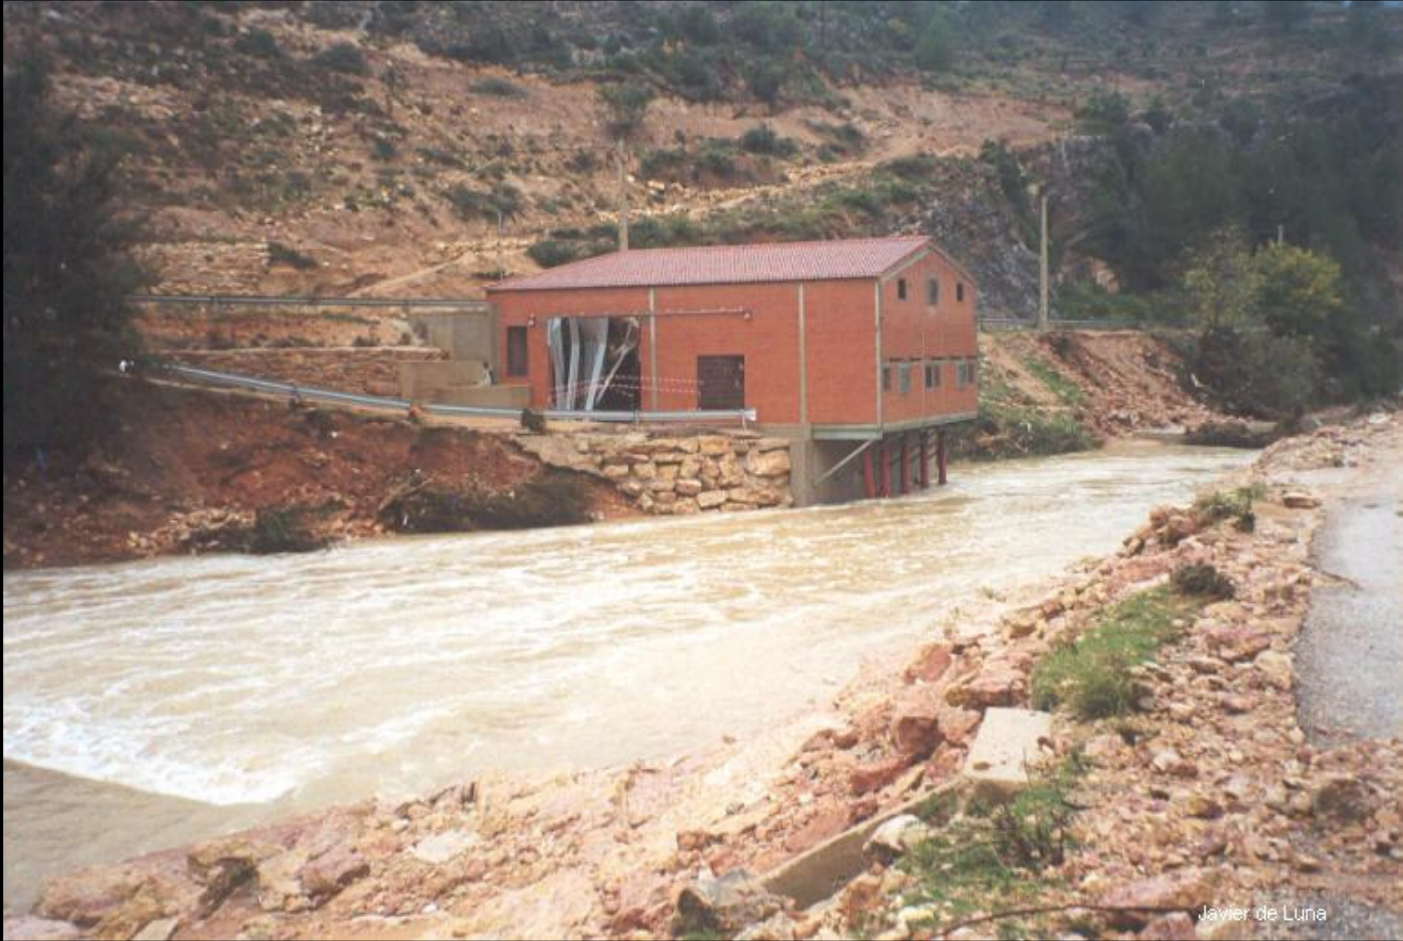
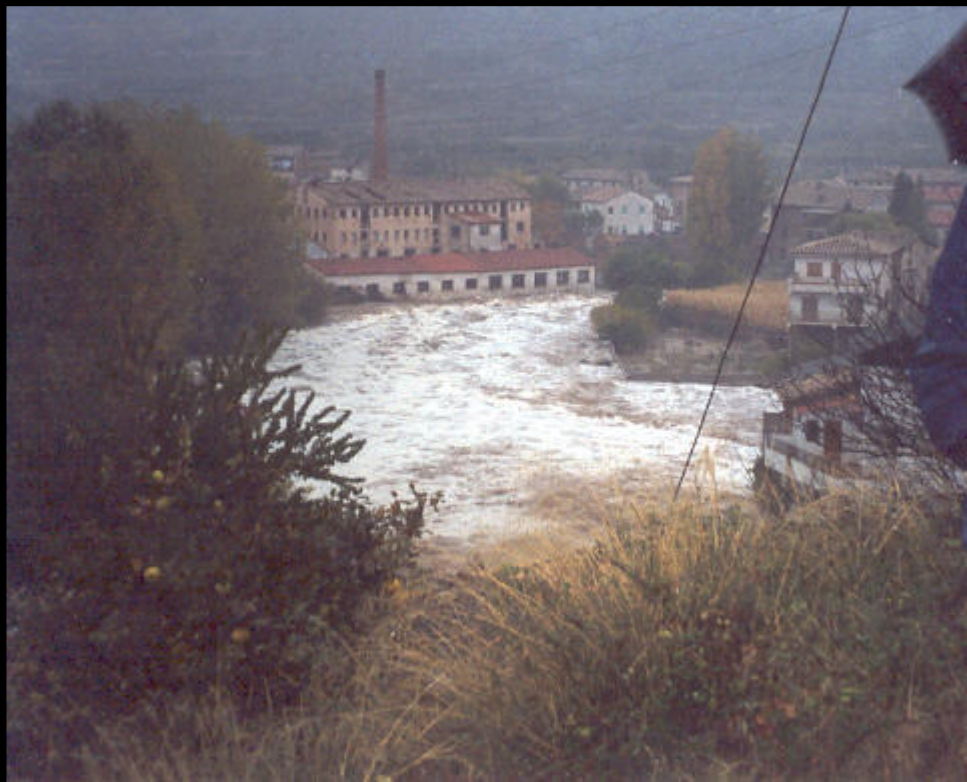
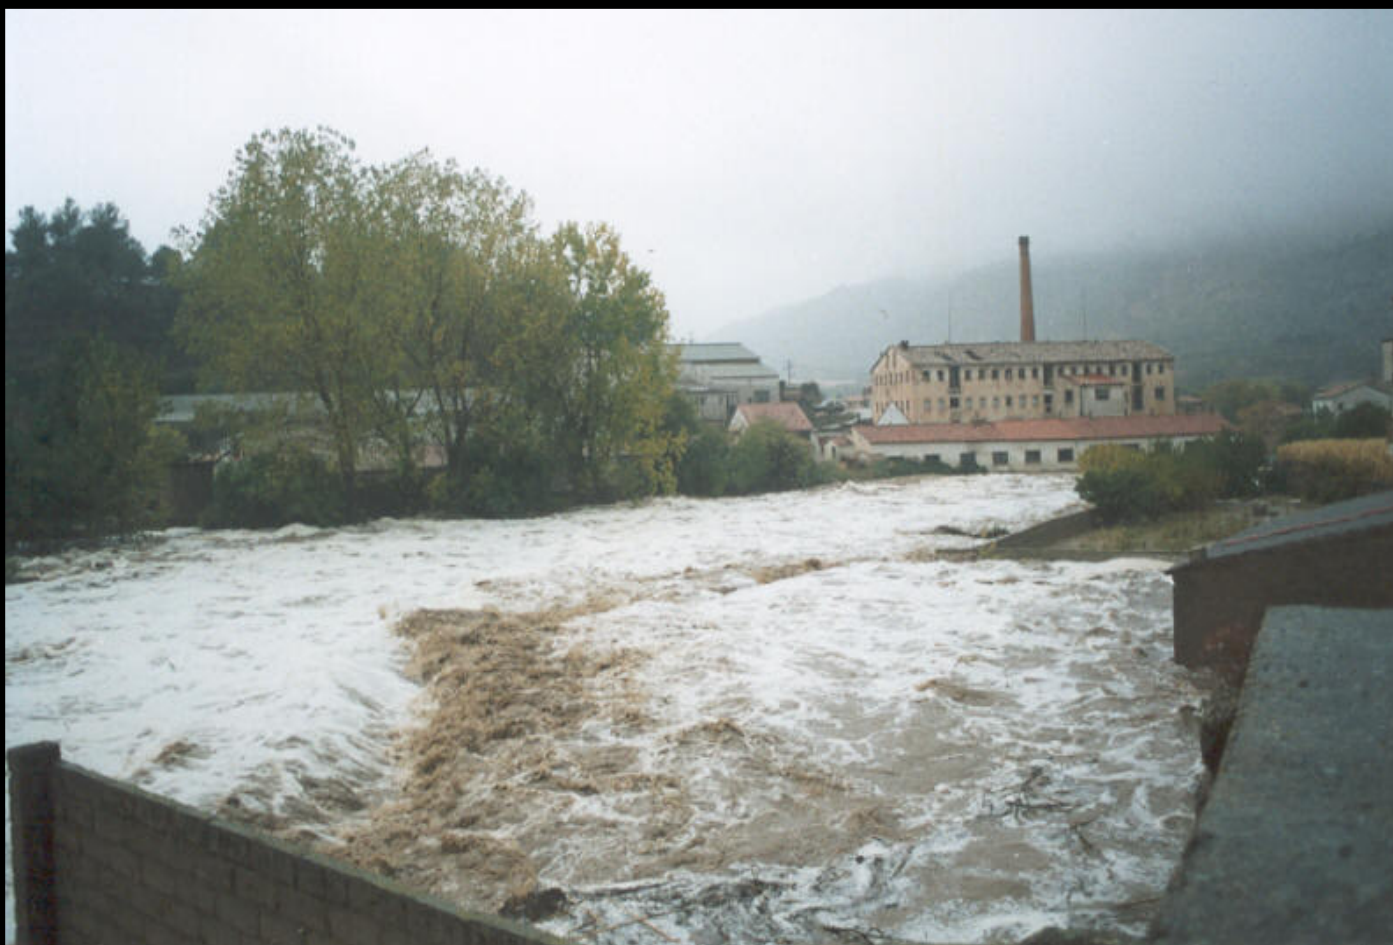
*Comparativa del nivel del río el día 23 de octubre con el 24 de octubre en el bombeo, polémica obra para trasvasar agua del Matarraña al pantano y que quedó inutilizada como bien vaticinábamos los habitantes de Beceite*

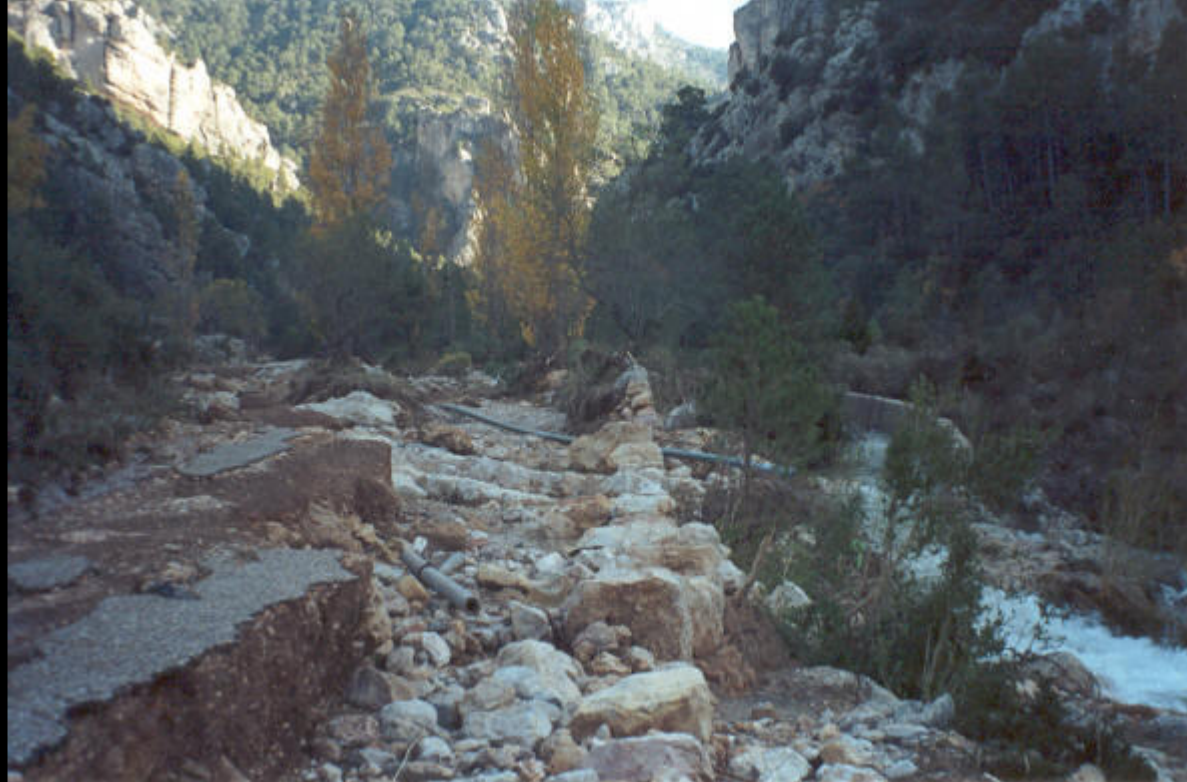
La carretera para remontar el valle en algunos trozos desapareció y la toma de aguas quedó arrasada (no quedaron ni los cimientos de varias casetas de la instalación de aguas que había junto al río)

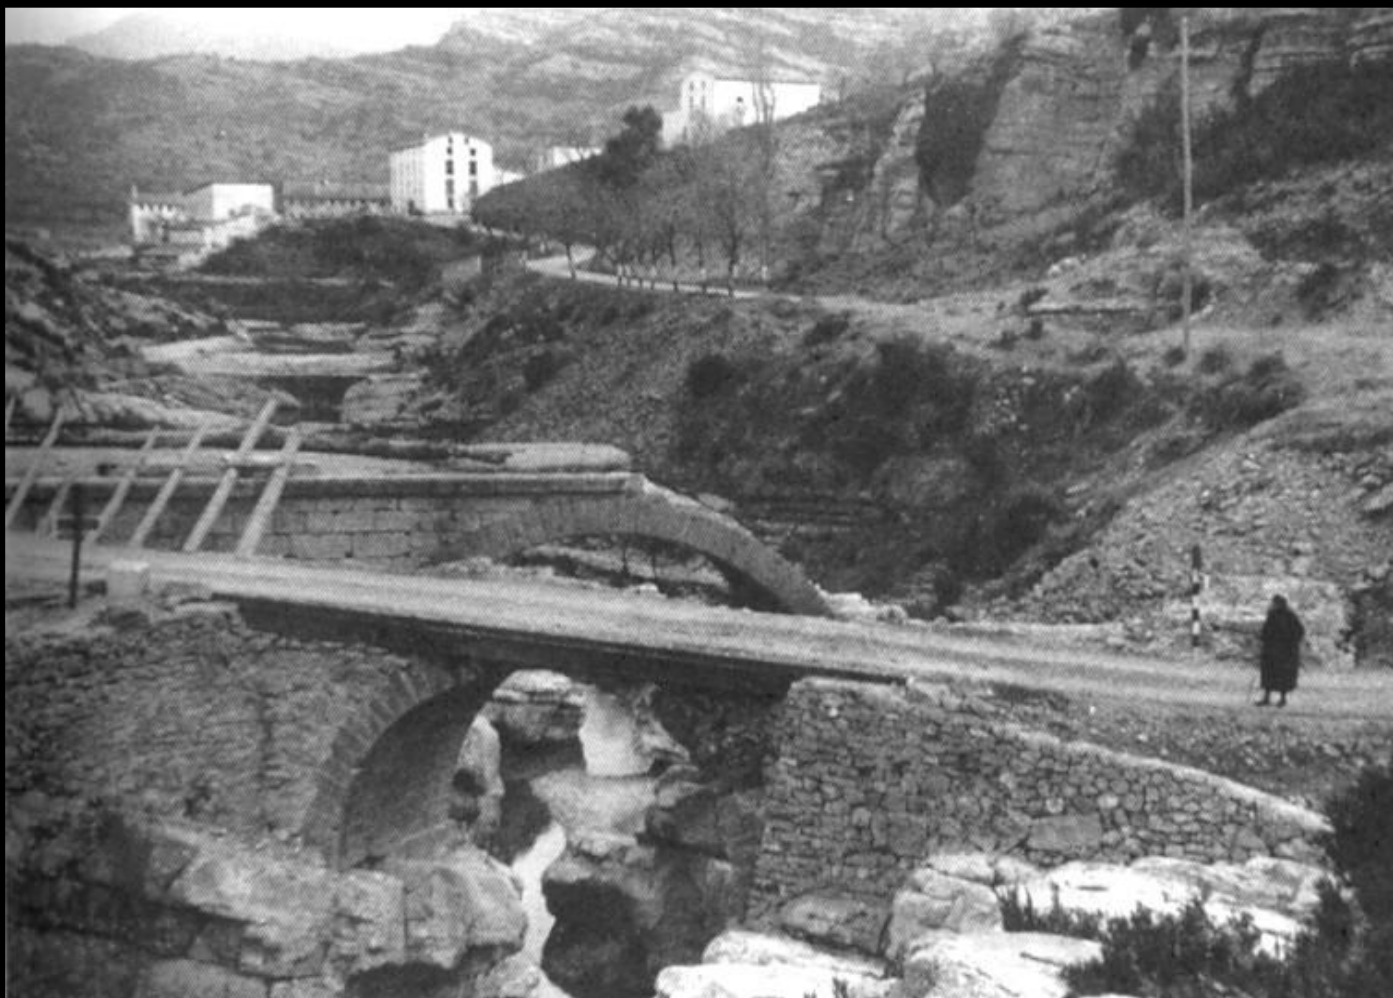
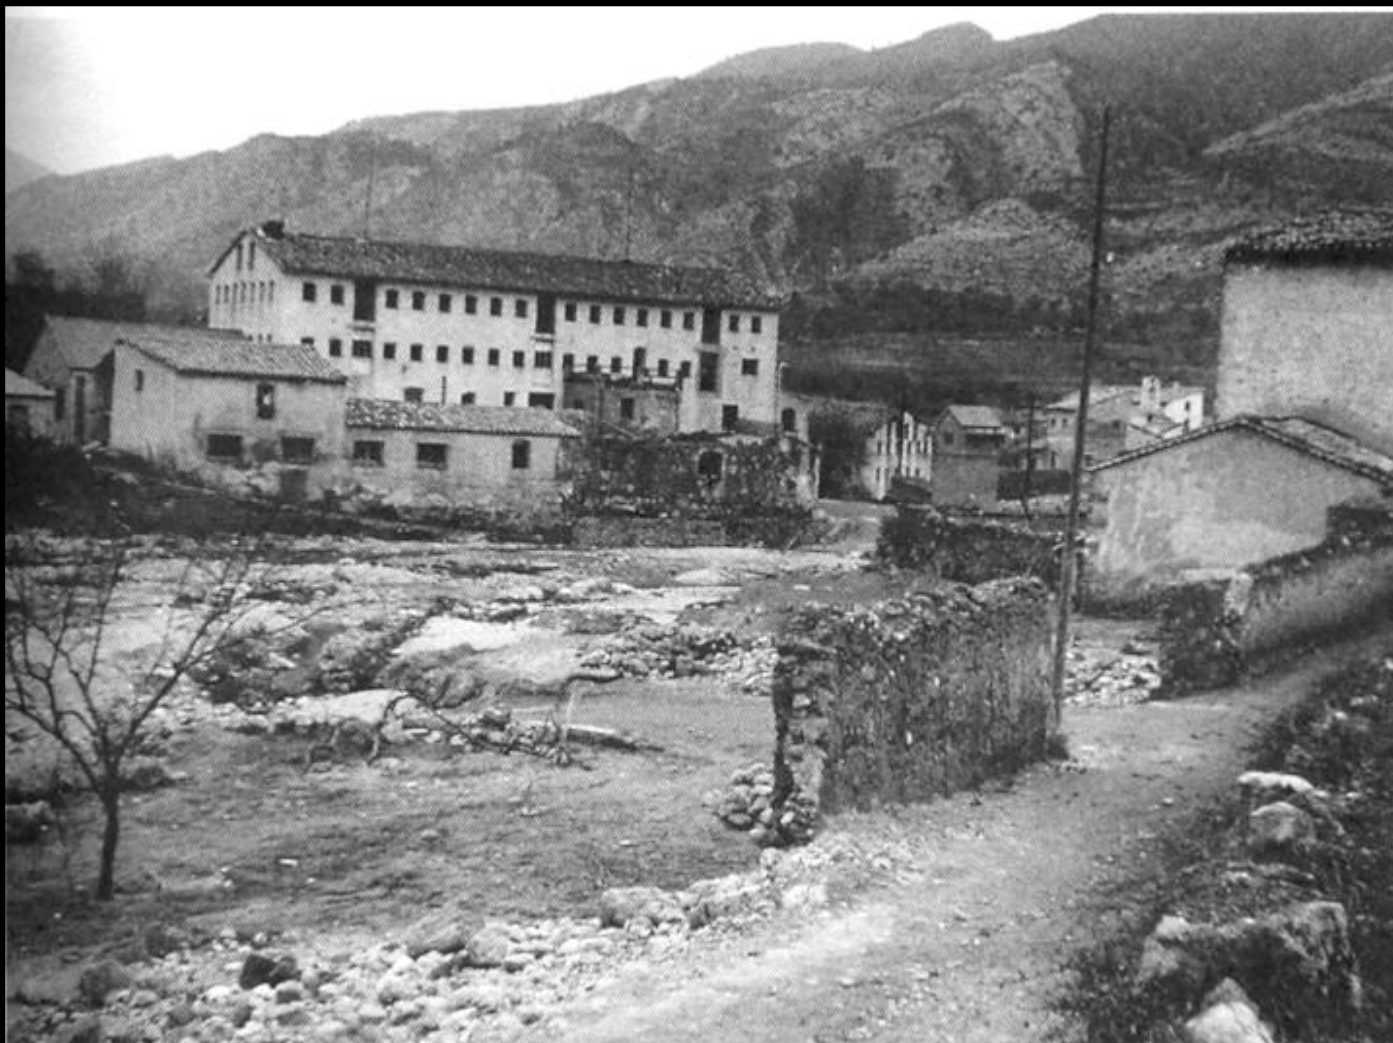
En la riada de 1957, cuentan que se formó un tapón y por eso el puente quedó reventado, tuvieron que habilitar el puente que hay al lado más antiguo y estrecho. En esta última riada de 2000 el río también pasó por encima de los puentes pero solo se llevó las barandillas.

Así quedó el puente de la carretera Beceite-Valderrobres
