Gustnado F1 en La Pobla de Valbona (Valencia). 21/AGO/03

Emilio Rey (CumulusHumilis)

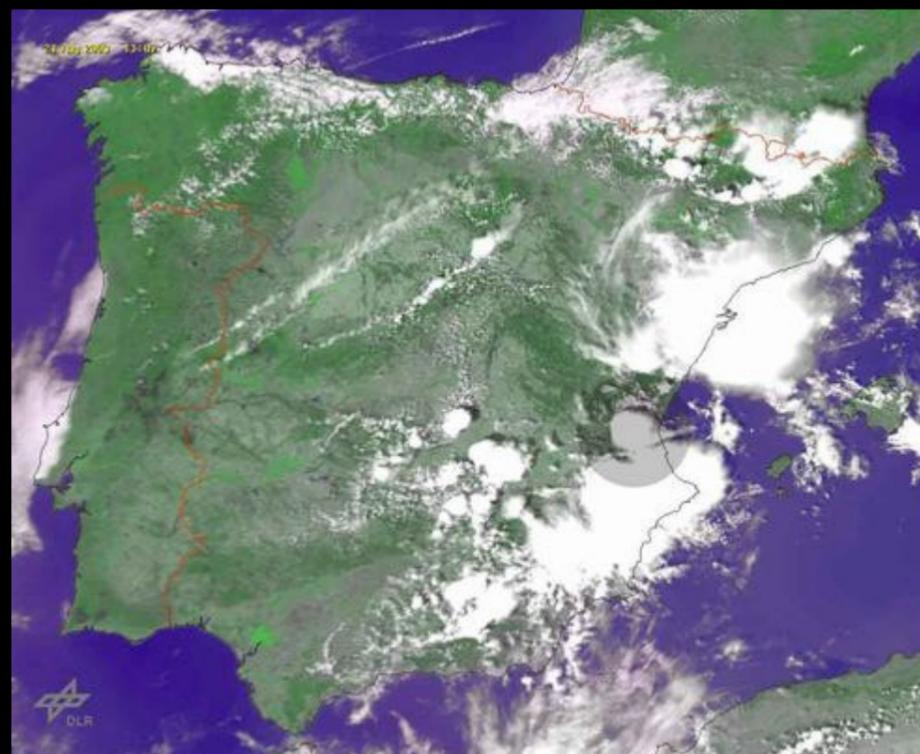
Esta es la imagen de satélite de las 13:07Z, en la zona sombreada se puede apreciar un núcleo convectivo muy desarrollado, muy cercano a la zona en donde se produjo el tornado:

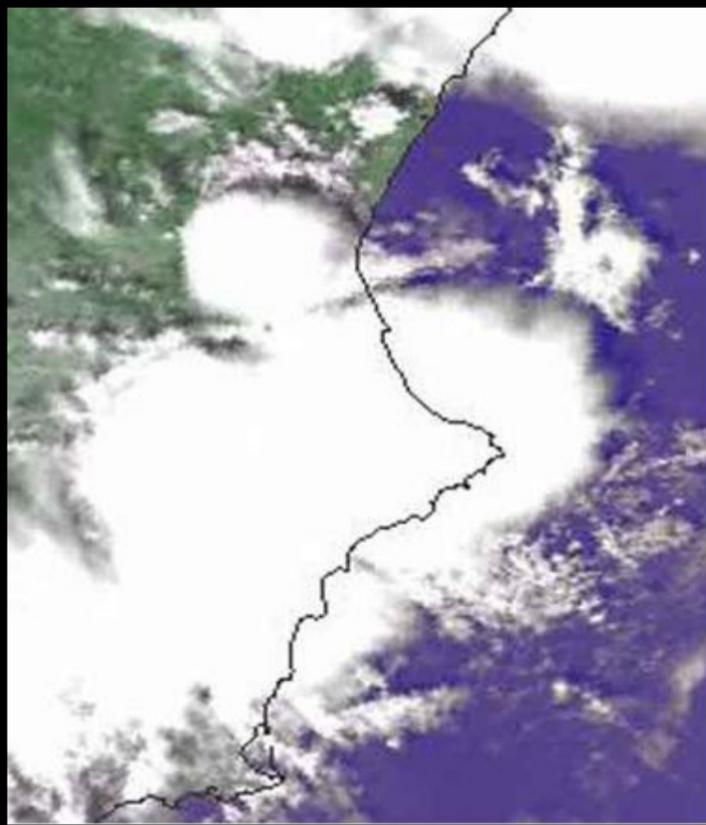
Aquí se puede observar con más detalle:

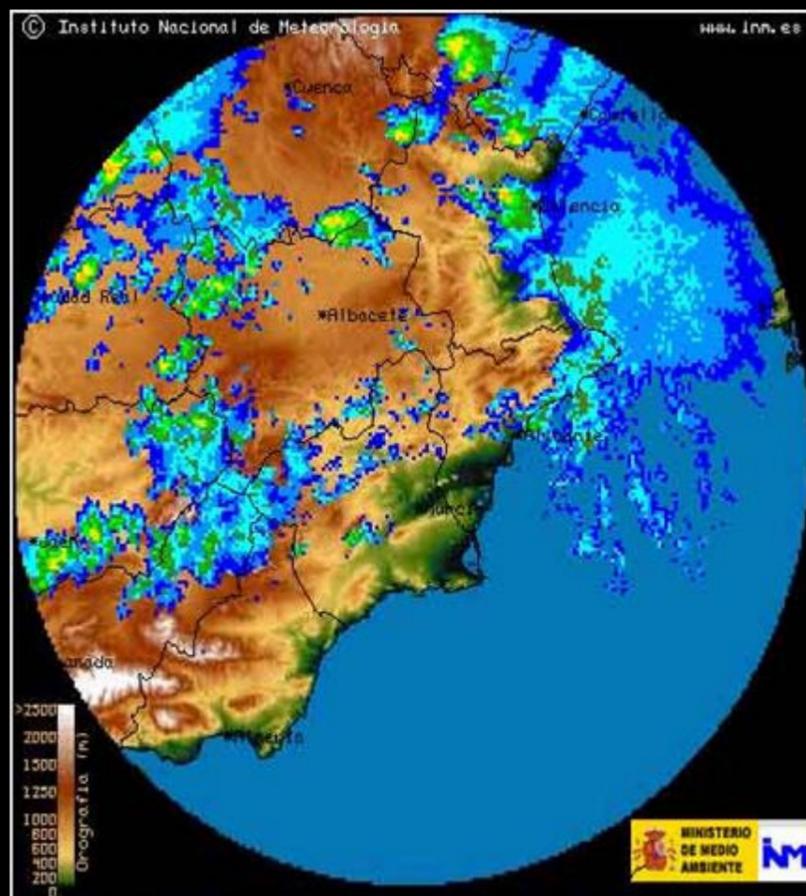
Veamos ahora la imagen de radar de las 1520Z, en un momento bastante cercano a la hora de la formación. Podemos ver un punto de reflectividad cercano a 60 dBz, justo encima de la zona afectada (desde Valterna, al NO, L´Elia, hasta La Poble de Vallbona). La actividad al NO de Valencia era desde luego impresionante:

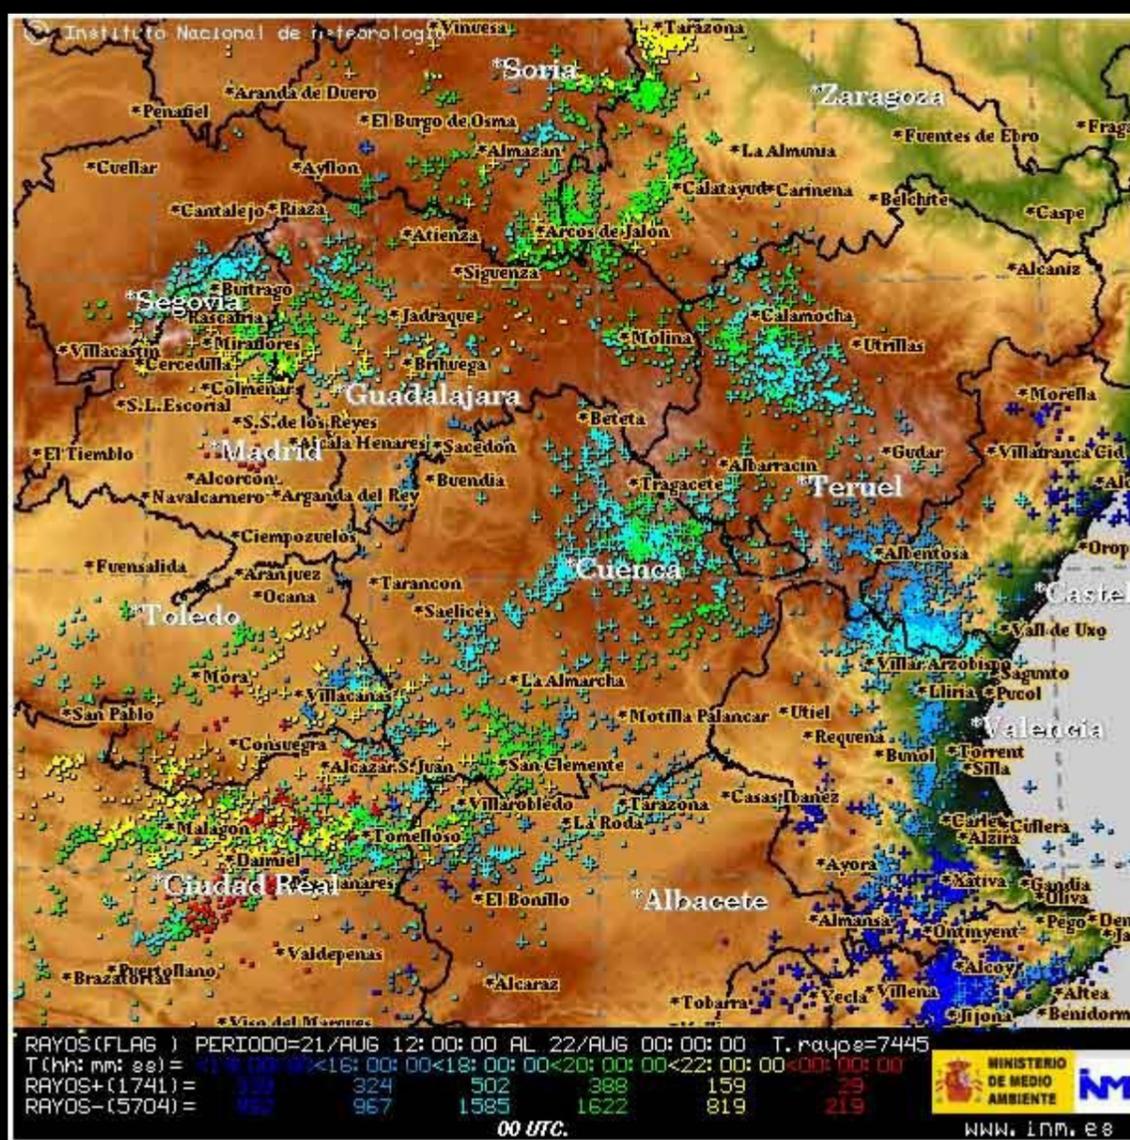
En cuanto a la actividad eléctrica, las descargas se produjeron por la zona entre las 16 y las 18 horas. Como dato curioso, se puede observar una descarga justo debajo de la segunda "i" de Liria. Por los cálculos que he realizado, esa descarga fue la que cayó justo encima de mi edificio, con un estruendo y una luminosidad que difícilmente olvidaré.

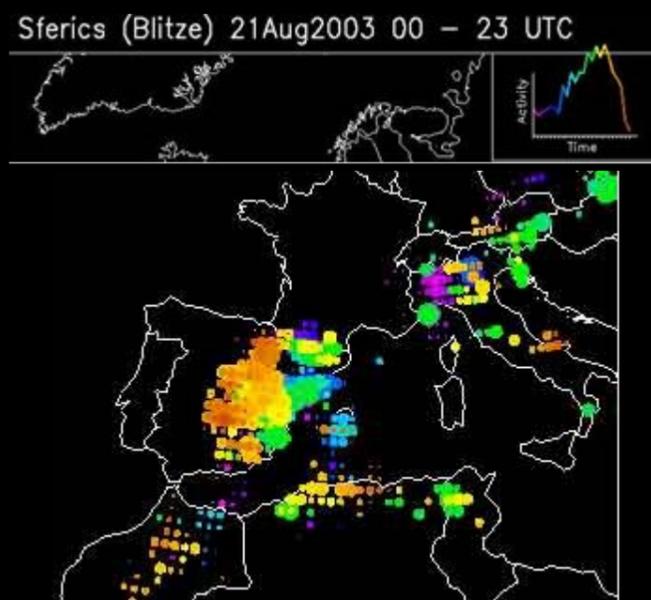
He aquí unos mapas que reflejan la increíble actividad de ese día:

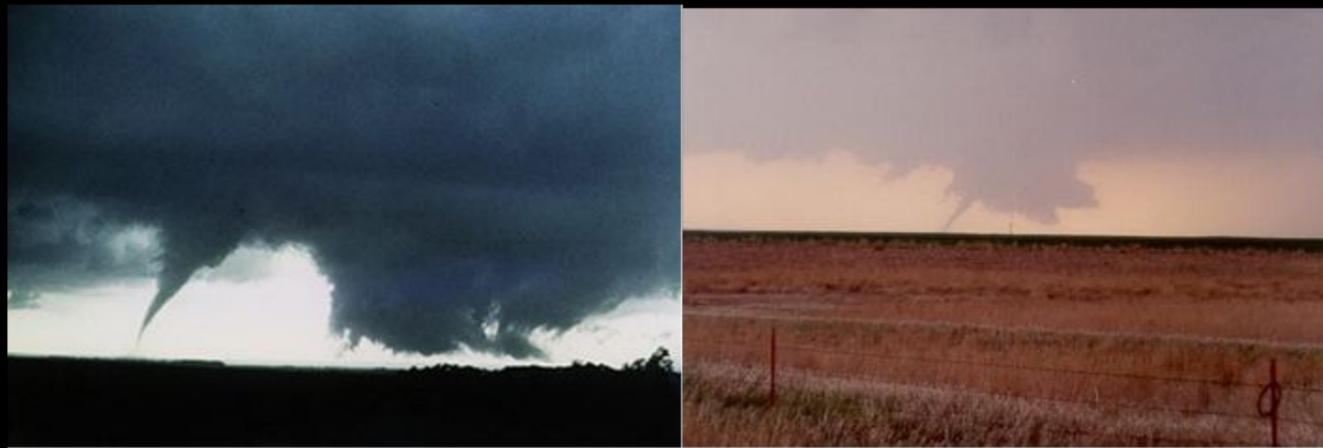
Podemos comparar con algunos tornados pillados "in-fraganti". Parece claro que el tornado debería estar produciéndose a la derecha de la foto obtenida ese día, lugar que coincide plenamente con la situación de La Pobla de Vallbona.
