Tornado No-Supercelular (Landspout) EF2

Málaga 01/02/2009

David Mancebo Atienza (Storm2002)

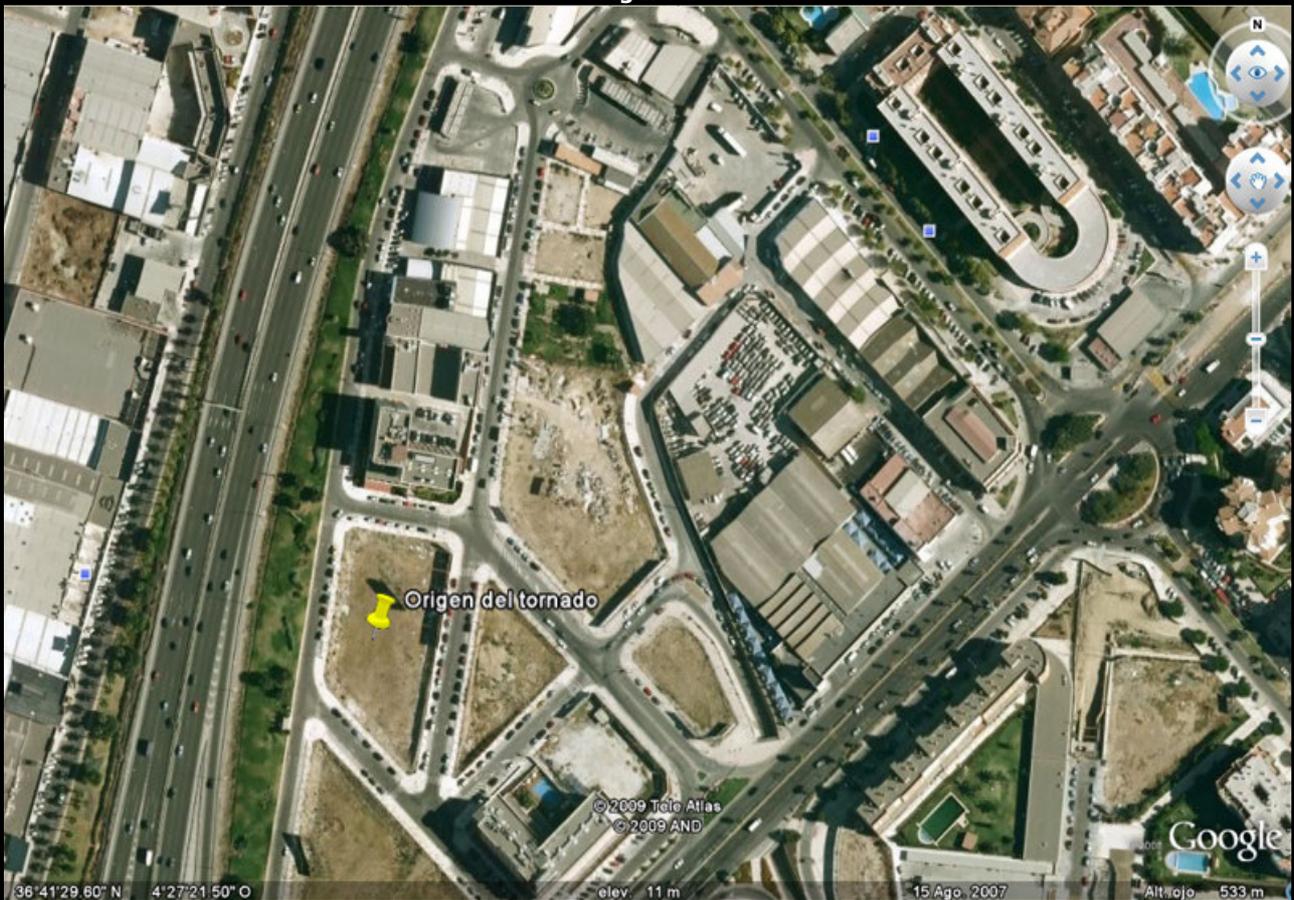
Figura 1

El tornado se originó entorno al Hotel Ibis, en una zona de descampado muy próxima a la A7,

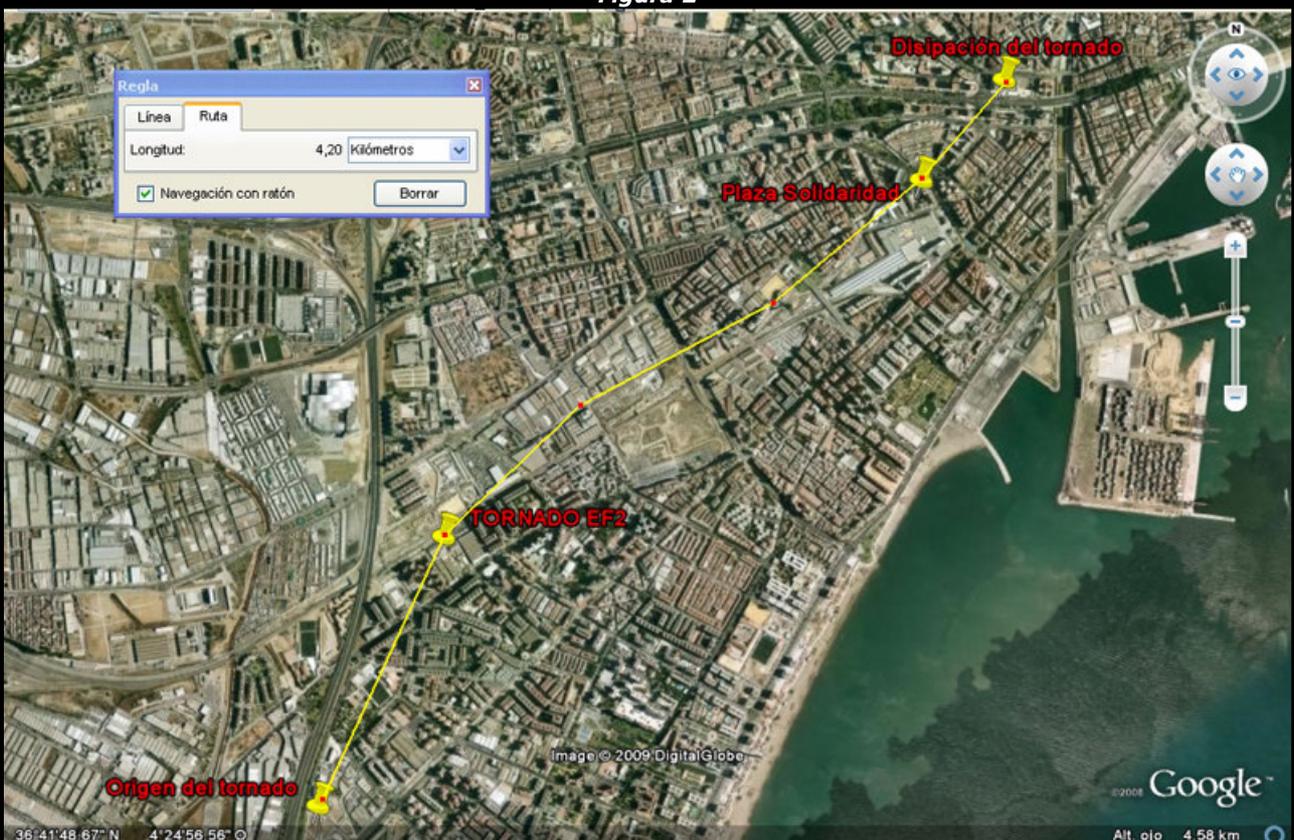
Figura 2

Su desplazamiento fue bastante lineal, trasladándose próximo al eje de las vías del tren (que recorren la ciudad desde el oeste al centro). La máxima fuerza la alcanzó entorno a la barriada de Nuevo San Andrés, (EF2) Perdió algo de fuerza al adentrarse en calle la Unión, zona con edificios más altos, fuerza que debió recuperar, justo antes de su disipación, en la Plaza de la Solidaridad, zona nuevamente más abierta.

El tornado se disipa poco tiempo después, cerca de El Corte Ingles, en el centro de la ciudad, habiendo recorrido unos 4 km.

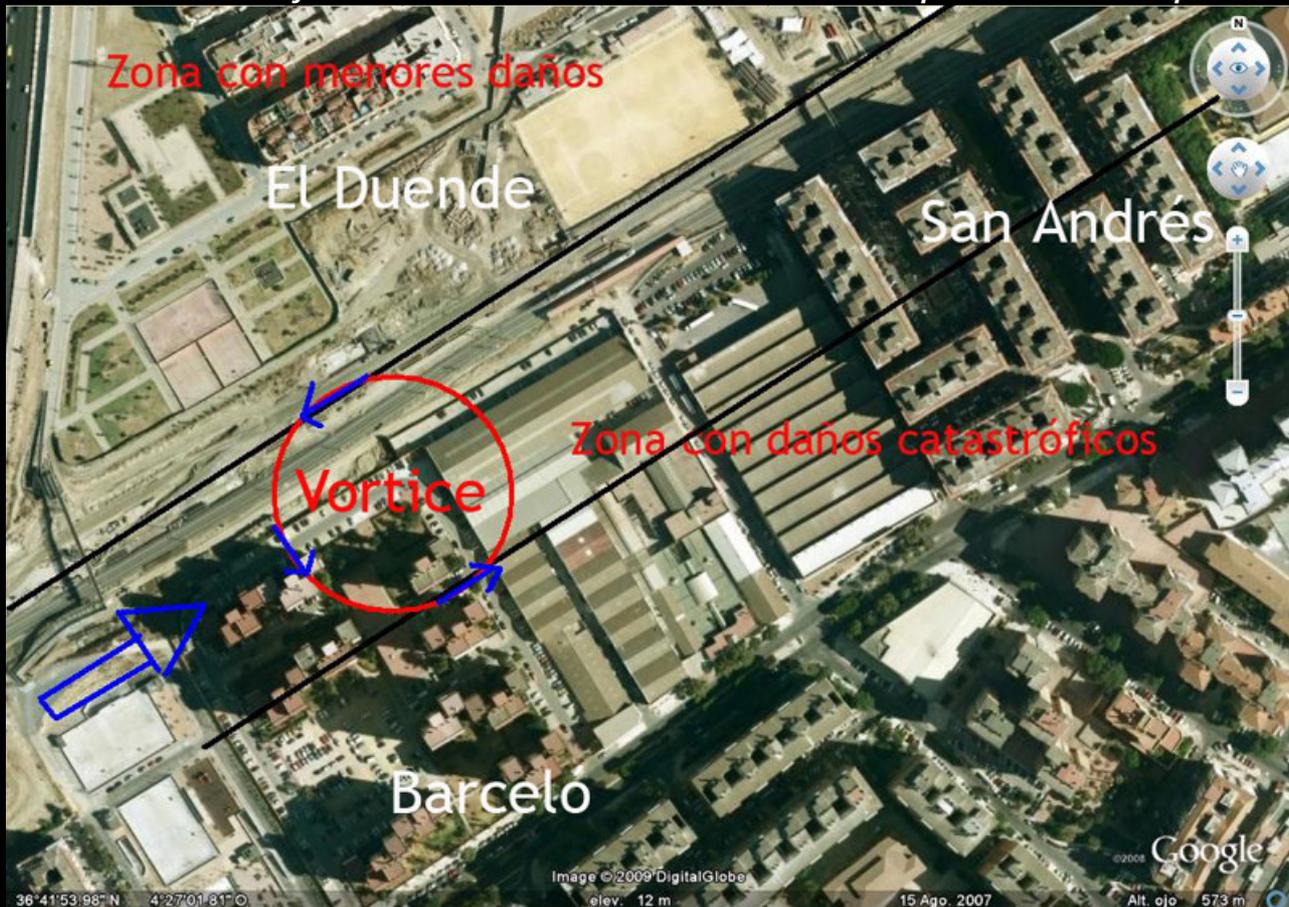
Esto último explica como en el caso del tornado de Málaga, al ser un tornado de rápido desplazamiento, la capacidad destructora del mismo fuera mayor en las zonas favorecidas por la suma de ambas vectoriales (cara sur del tornado) (Figura 14)

Figura 14. Recorrido aproximado del tornado a su paso por la zona de San Andrés. La flecha grande azul indica el desplazamiento del tornado. El vórtice del tornado (circulo rojo) y su diámetro (líneas negras) pasando entre las barriadas de El Duende y San Andrés. Los mayores daños se concentraron en esta última barriada, donde el valor de la velocidad de desplazamiento (flecha grande azul) coincide con el de la velocidad de rotación (flecha azul pequeña)

Los daños fueron menores justo donde el valor de la velocidad de rotación es opuesta a la de su desplazamiento.

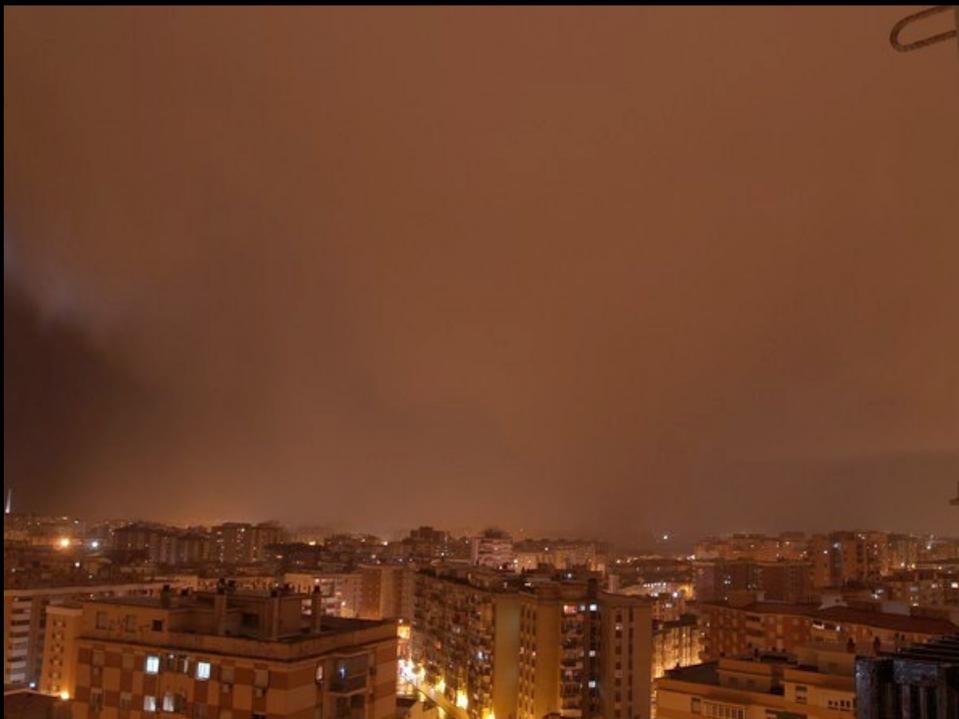
Figura 27. El tornado pasa por San Andrés como un tornado EF2. El enorme embudo deja sin luz a la zona. Foto: Paco

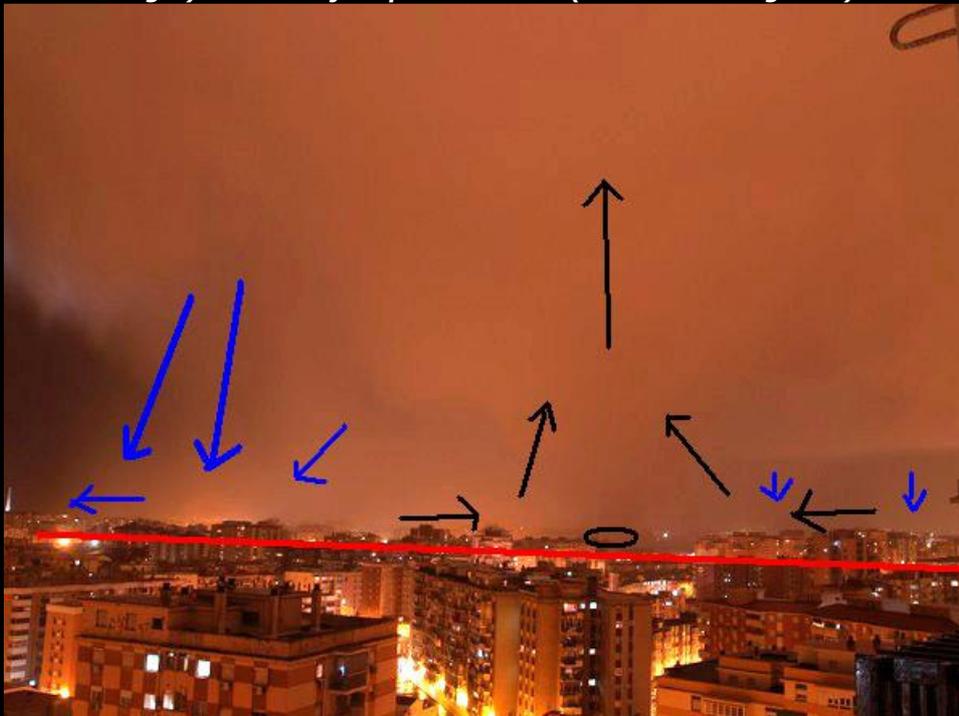
Figura 28. Esquema simple de la tormenta. Las flechas azules indican la zona de descendencia trasera (rear inflow), las líneas negras indican la zona de ascendencia (updraft) de la tormenta, justo en el centro el tornado (circulo negro) La línea roja separa las zonas (línea de convergencia)

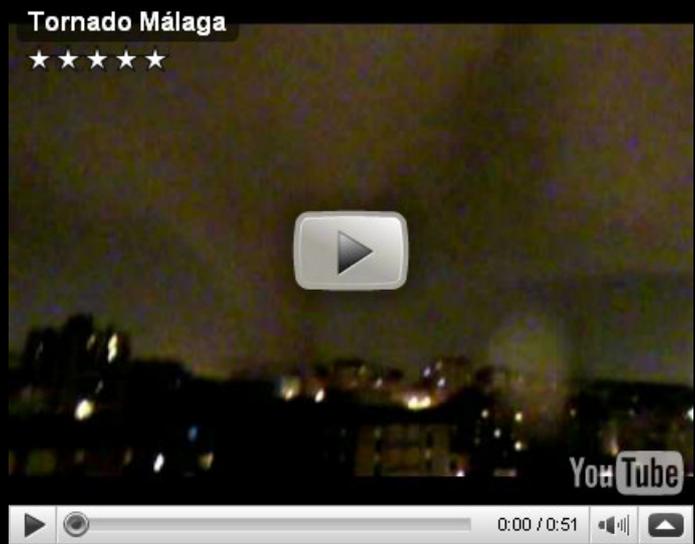
Si realzamos el video, este es el resultado. Un pequeño fragmento del anterior pero bastante mas contrastado, aquí se aprecia mejor el enorme embudo afectando a la zona de Nuevo San Andrés

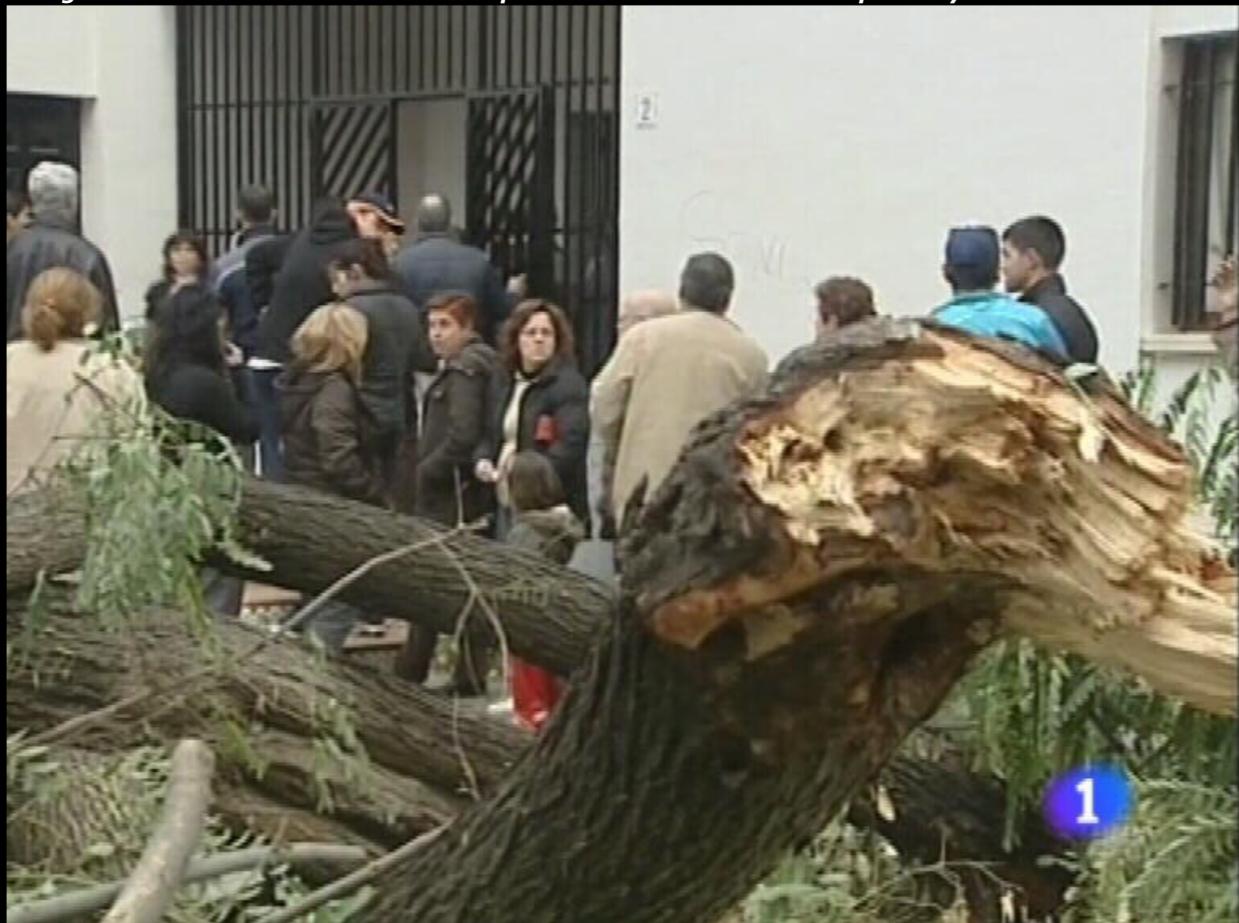
Figura 48. Árboles sobre la calzada. El tornado los arrancó de raíz. La foto corresponde a la zona de la Plaza de la Solidaridad, muy próxima a la estación de autobuses.

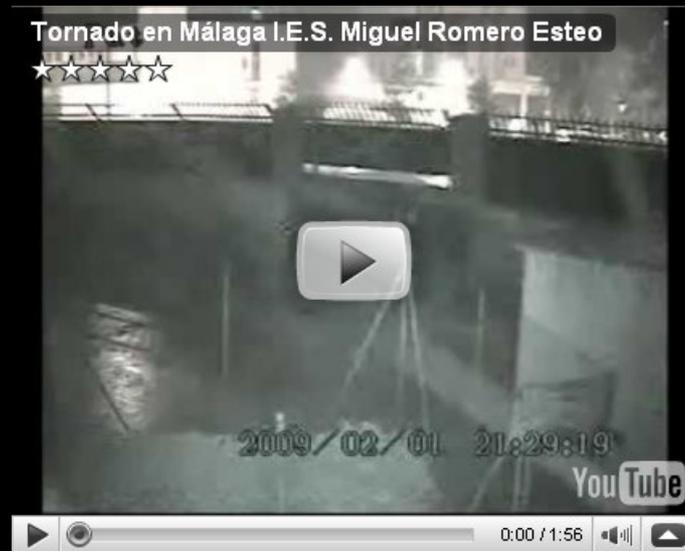
El video muestra como va arreciando la lluvia y el viento poco a poco. Los árboles primero se van inclinando hacia la izquierda (hacia la zona de San Andrés, desde donde llegó el tornado) y posteriormente sufren un giro brusco hacia la derecha, en el momento del paso del tornado
