Posible tornado en Torrent (Valencia) 07/04/2007

Roberto Moncho Agud (vigilant) y Daniel Millán Mesonero (damilme)
bob_zzzz@hotmail.com y damilme@hotmail.com

La noche del 6 al 7 de abril de 2007 tuvo lugar un episodio severo en el término de Torrent (Valencia), aproximadamente a las 00h (local). Se registraron destrozos considerables en una nueva zona comercial del término de Torrent. En algunas estaciones cercanas se detectaron intensidades de lluvia importantes acompañadas de colapsos en la temperatura.

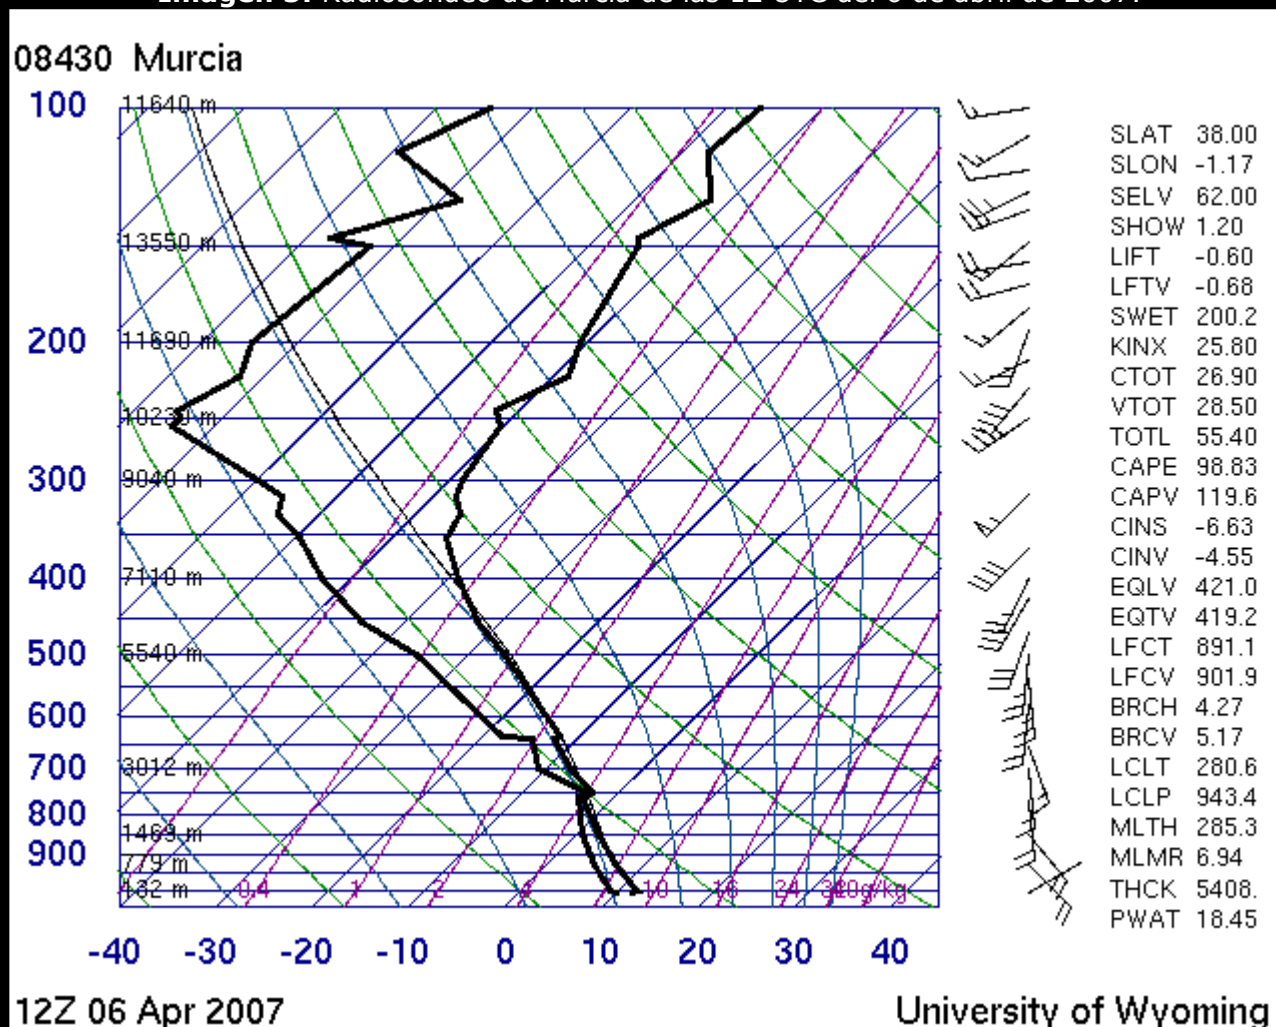
Imagen 5: Radiosondeo de Murcia de las 12 UTC del 6 de abril de 2007.

Podemos comprobar que la línea de rocío (izquierda) está muy próxima a la línea de temperatura (derecha) desde el nivel de superficie hasta unos 640 hPa (a unos 3700 m), es decir, hay una columna de unos 3600 m de altura con una humedad muy alta, de entre 80 y 97%, con el máximo a 760 hPa.

Entre el nivel de superficie y 850hPa, el gradiente térmico real ("saturado") es ligeramente mayor que la "adiabática saturada" (línea azul curvada), por lo que la columna es ligeramente inestable y presentará convección.

- La temperatura a **522 hPa** era de **-24,3°C**.
- La temperatura a **824 hPa** era de **0°C**, y en superficie una máxima de unos **14°C**.
- El viento en superficie es débil del SE.

- Lifted index: -0'60**. Ligeramente inestable.
- Convective Available Potential Energy: 99**. Corriente vertical con energía muy baja.
- K index: 25'8**. Probabilidad media o alta (20-60%) de fuertes tormentas.
- Showalter index: 1'20**. Estable.
- SWEAT index: 200'2**. Estable.
- Totals totals index: 55'4**. Probabilidad alta de tormentas severas.

Lo más destacable de los índices a las 12Z es que el TT indica una probabilidad alta de tormentas severas.

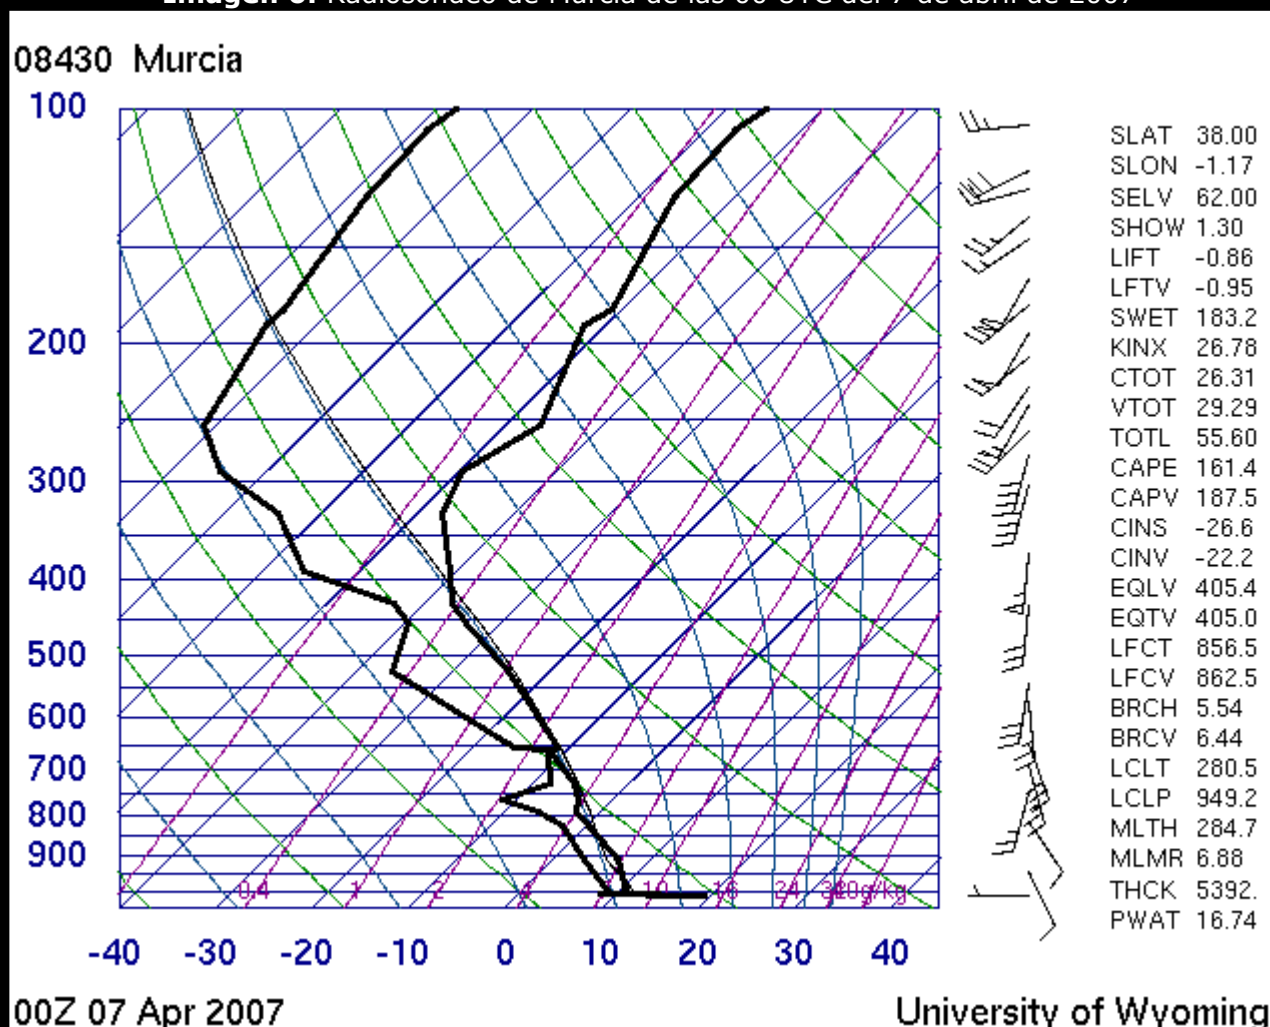
Imagen 6: Radiosondeo de Murcia de las 00 UTC del 7 de abril de 2007

A las 00Z, el máximo de humedad ha ascendido respecto a las 12Z, desde la capa de 760hPa hasta 650hPa. La humedad por debajo de 700hPa ha disminuido respecto a las 12Z, destacando la formación de una **capa seca intermedia** sobre 760hPa, que se comporta como un pequeño "tapón" que, sin embargo, puede romperse.

- La temperatura a **500hPa** era de **-26,3°C**.
- La temperatura a **850 hPa** era de **2,2°C**, y en superficie una máxima de unos **14°C**.
- El viento en superficie débil y variable, o en calma.

- Lifted index: -0'86**. Ligeramente inestable.
- Convective Available Potential Energy: 161**. Corriente vertical con energía muy baja.
- K index: 26'8**. Probabilidad media-alta (20-60%) de fuertes tormentas.
- Showalter index: 1'30**. Estable. -**SWEAT index: 183'2**. Estable.
- Totals totals index: 55'6**. Probabilidad alta de tormentas severas.

Lo más destacable de los índices a las 00Z es que el TT sigue indicando una probabilidad alta de tormentas severas, y también se mantienen con los mismos valores el resto de índices, con una ligera inestabilización respecto a las 12Z.

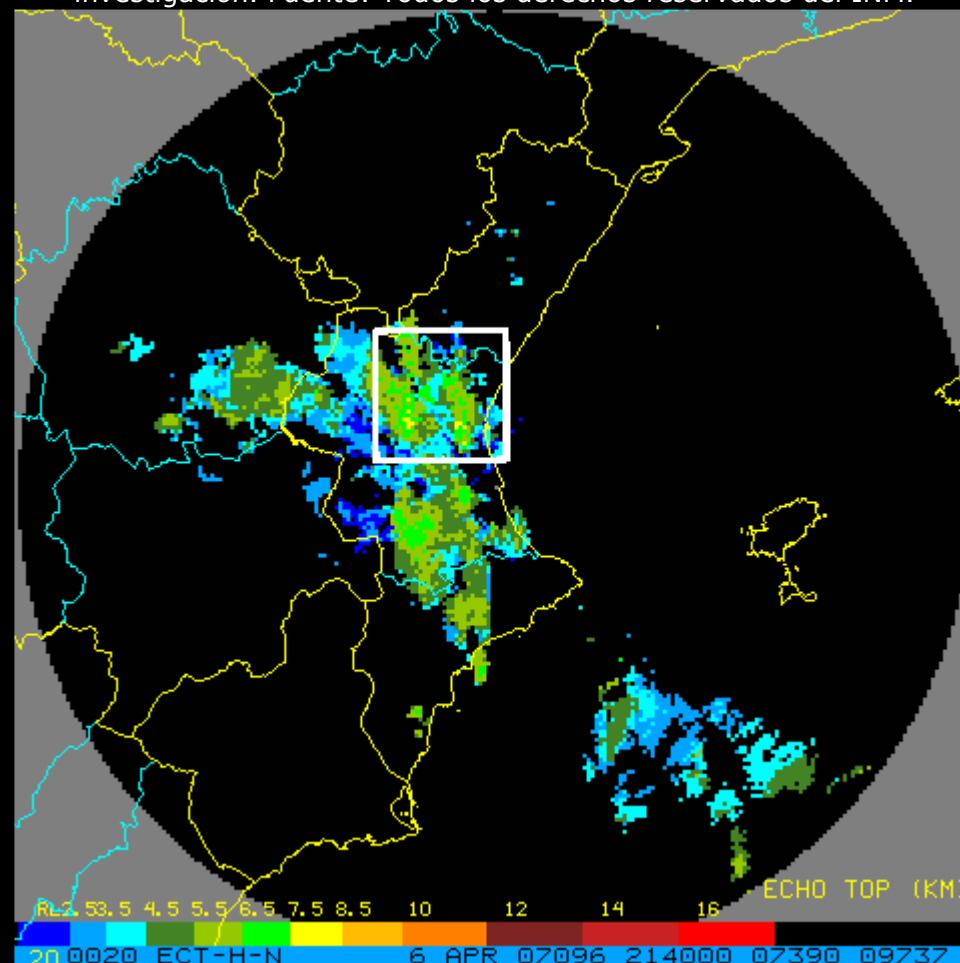
Imagen 9. Producto ECHOTOP del radar del INM de Cullera, animación entre las 21:40Z y las 22:30Z del 6 de abril. Imágenes cedidas para investigación. Fuente: Todos los derechos reservados del INM.

En el producto ECHOTOP del radar, podemos apreciar un foco muy importante con reflectividades que llegan a superar los 10 km, esto significa que el cumulonimbus asociado estaba muy desarrollado. Pero que el tope del foco esté muy desarrollado no implica que haya alta probabilidad de tornado, sin embargo, el producto del viento-doppler sí que puede obtener esa detección.

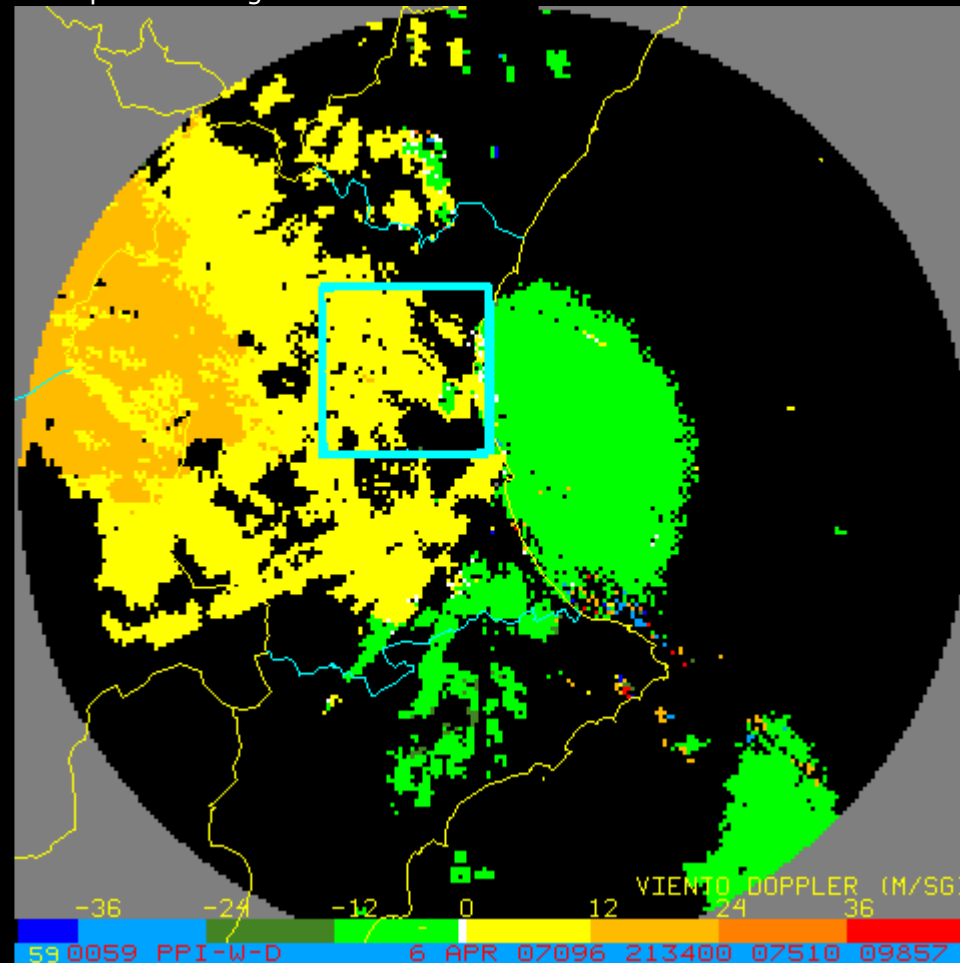
Imagen 10. Producto VIENTO-DOPPLER DEL radar del INM de Cullera, animación entre las 21:40Z y las 22:30Z del 6 de abril. Imágenes cedidas para investigación. Fuente: Todos los derechos reservados del INM..

Las imágenes del viento, revelan la presencia de un mesociclón en fase de colapso, esto es, la posible transmisión de la inercia rotacional del foco del cumulonimbus hacia las capas inferiores de la nube: génesis de un posible tornado. Veamos el detalle.

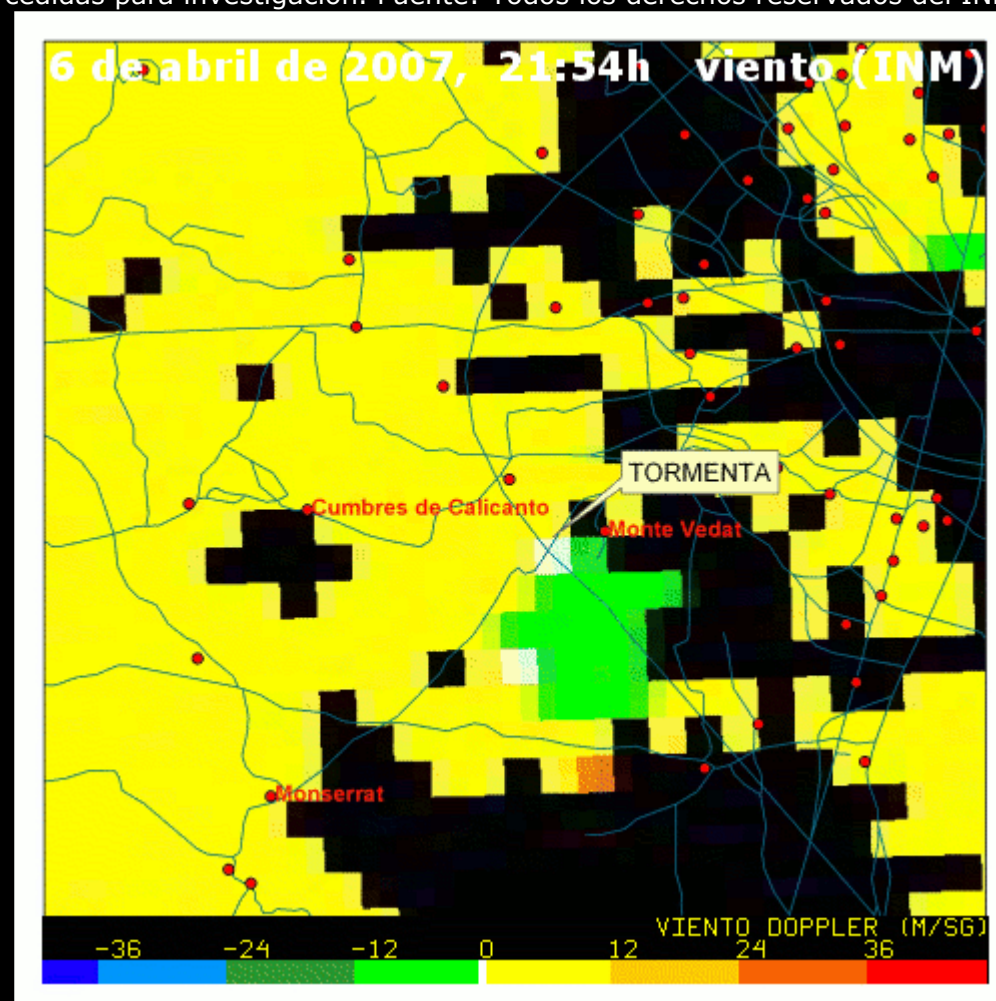
Imagen 11. Productos ECHOTOP y Z-PPI del radar del INM de Cullera, animación entre las 21:50Z y las 22:20Z del 6 de abril. Imágenes cedidas para investigación. Fuente: Todos los derechos reservados del INM.

Hacia las 22UTC observamos el paso del foco sobre el punto donde se observaron los destrozos. Se detectan reflectividades de entre 48 y 60dbz, que se corresponden probablemente con granizo de tamaño medio, asociado a la parte más activa de la nube. Así mismo, se observa el paso del mesociclón sobre dicha área, con cierta disminución del área de rotación, y la aparición de una perturbación de los píxeles, al sureste de la zona de los destrozos.

Teniendo en cuenta la hora de esa anomalía (cerca de Monte Vedat, 22:04UTC) y de la cercanía al lugar (los productos de radar tienen un cierto error de localización de los píxeles, probablemente de 1 a 3 km), es posible que estemos hablando de la detección del posible tornado, por afectación parcial en los píxeles.

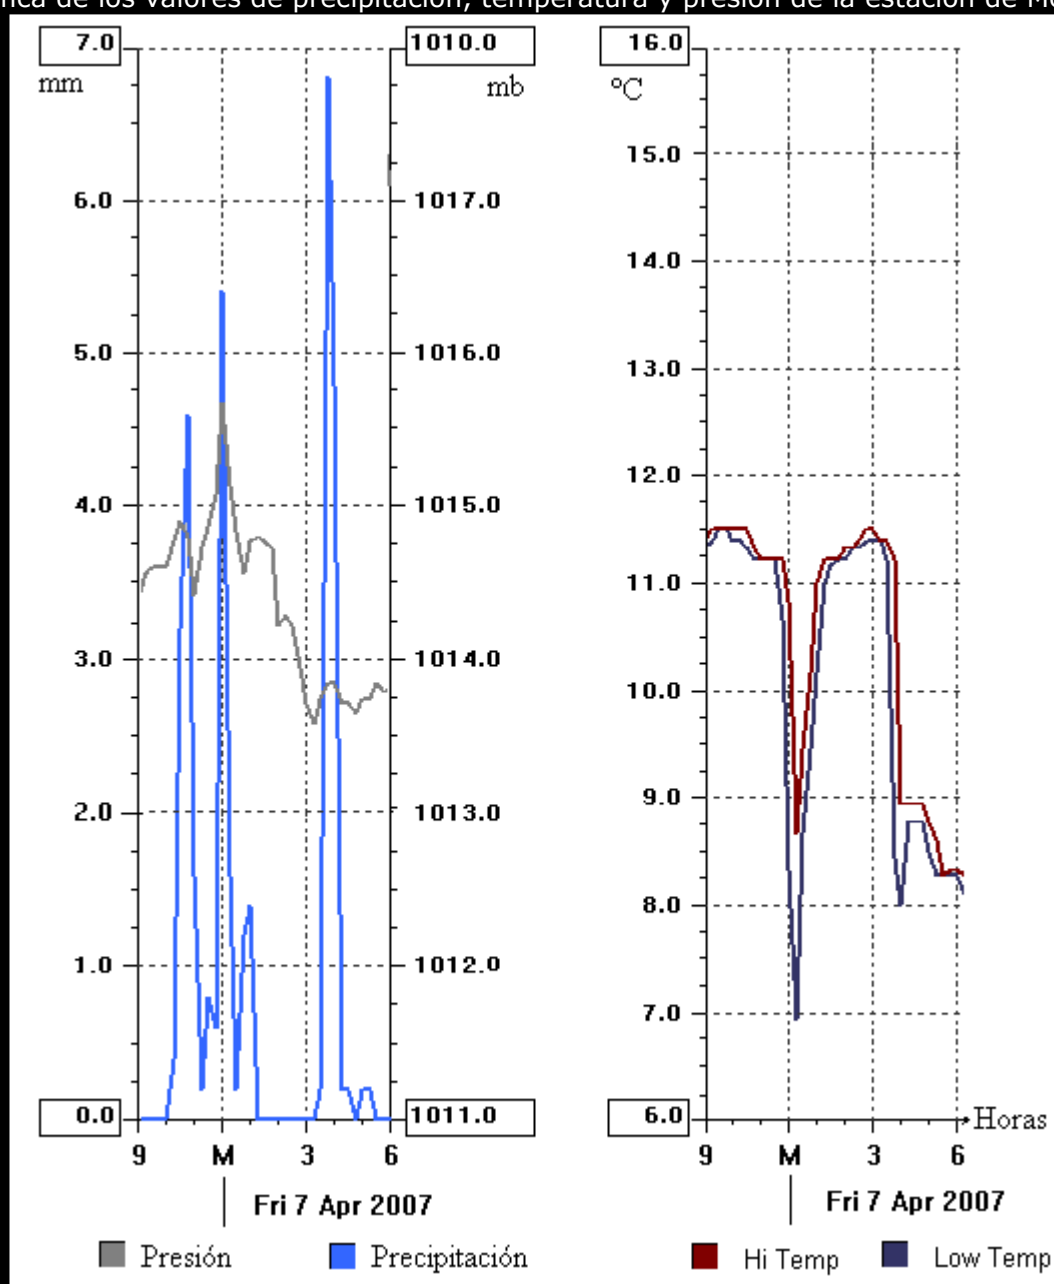
Imagen 41. Gráfica de los valores de precipitación, temperatura y presión de la estación de Montserrat-Casadalt.

Si observamos la gráfica anterior, podemos observar que alrededor de las 00H del día 7 se produce un aumento de presión, una bajada de temperaturas y un incremento de la precipitación. Eso son características típicas de un colapso de una nube (micro-burst): El descenso de una masa fría provoca un aumento de la presión, y un empuje de la precipitación.

Revisando el análisis del radiosondeo de las 00Z en Murcia, observamos una capa intermedia semi-seca situada sinópticamente sobre los 750hPa. Esta capa actuaba como un pequeño "tapón" que se rompería por la convección, por lo que esa misma energía, cuando fallase el aporte ascendente en superficie, sería la que haría que la nube se colapsase con cierta 'fuerza' (acumulada), hablando en términos de dinámica potencial.

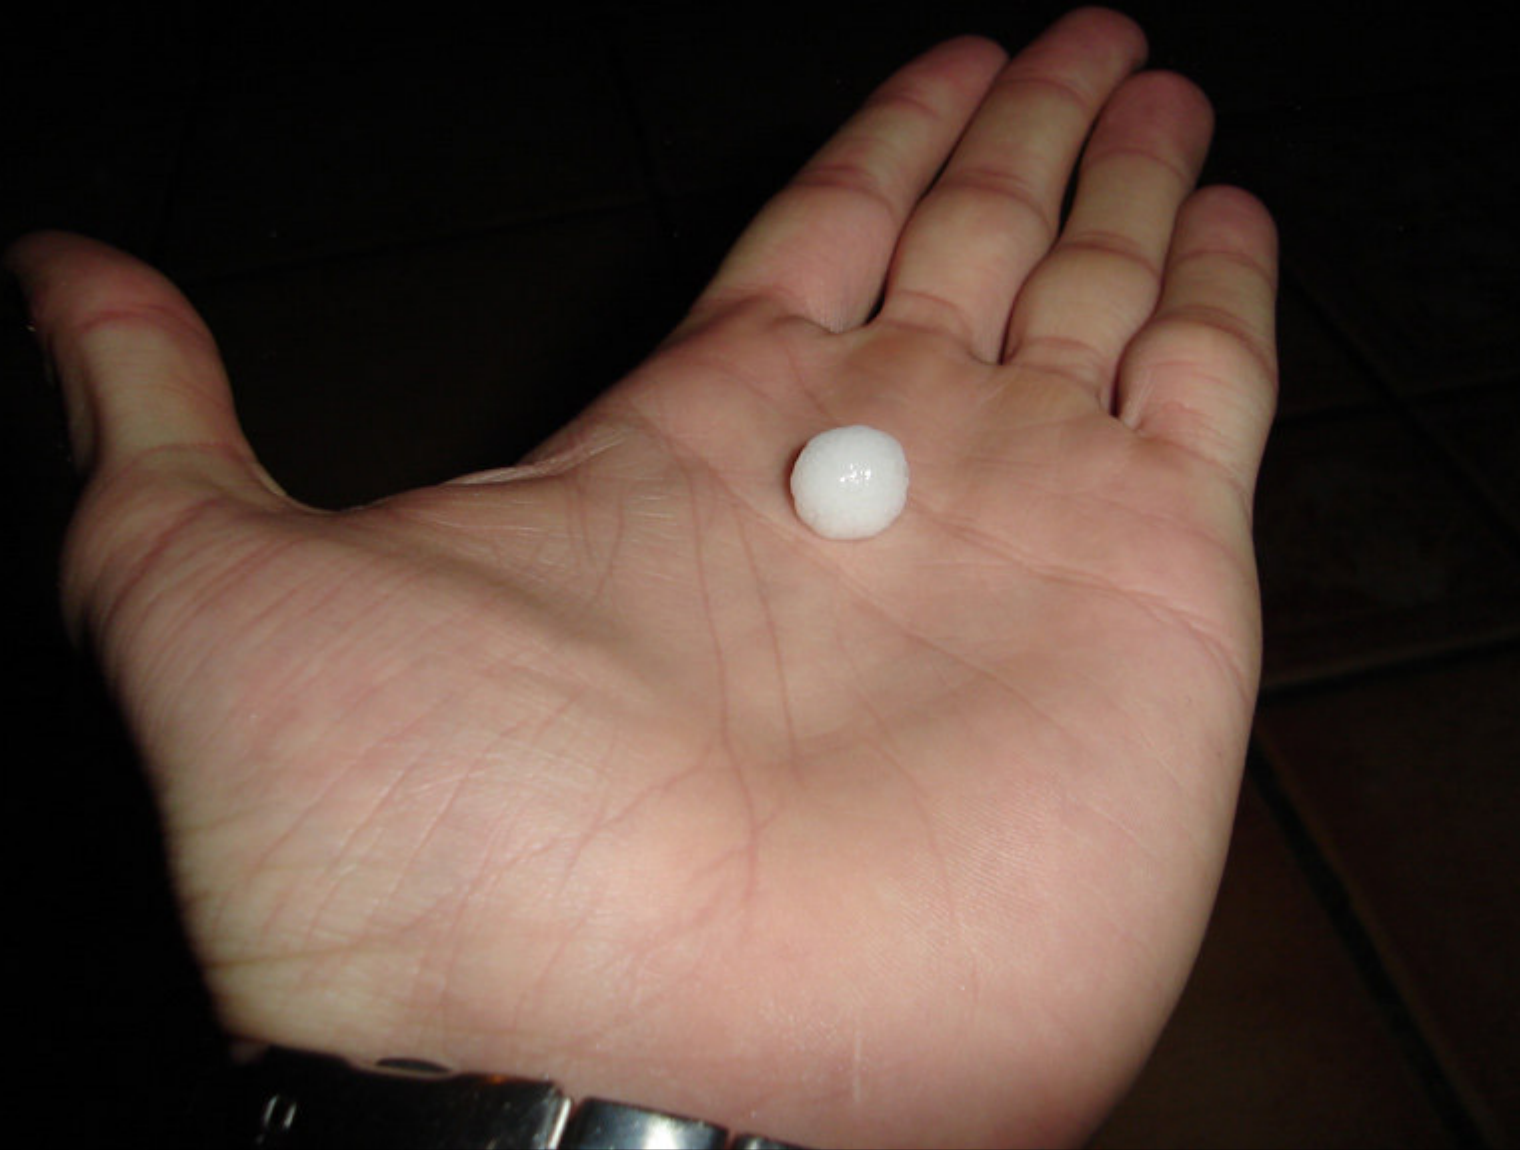
Fueron, en total, unos 15 minutos, pero el tamaño de los granizos se parecía al de una canica, además empezó a soplar fuerte viento y también a producirse aparato eléctrico.

Imagen 42. Detalle del granizo.

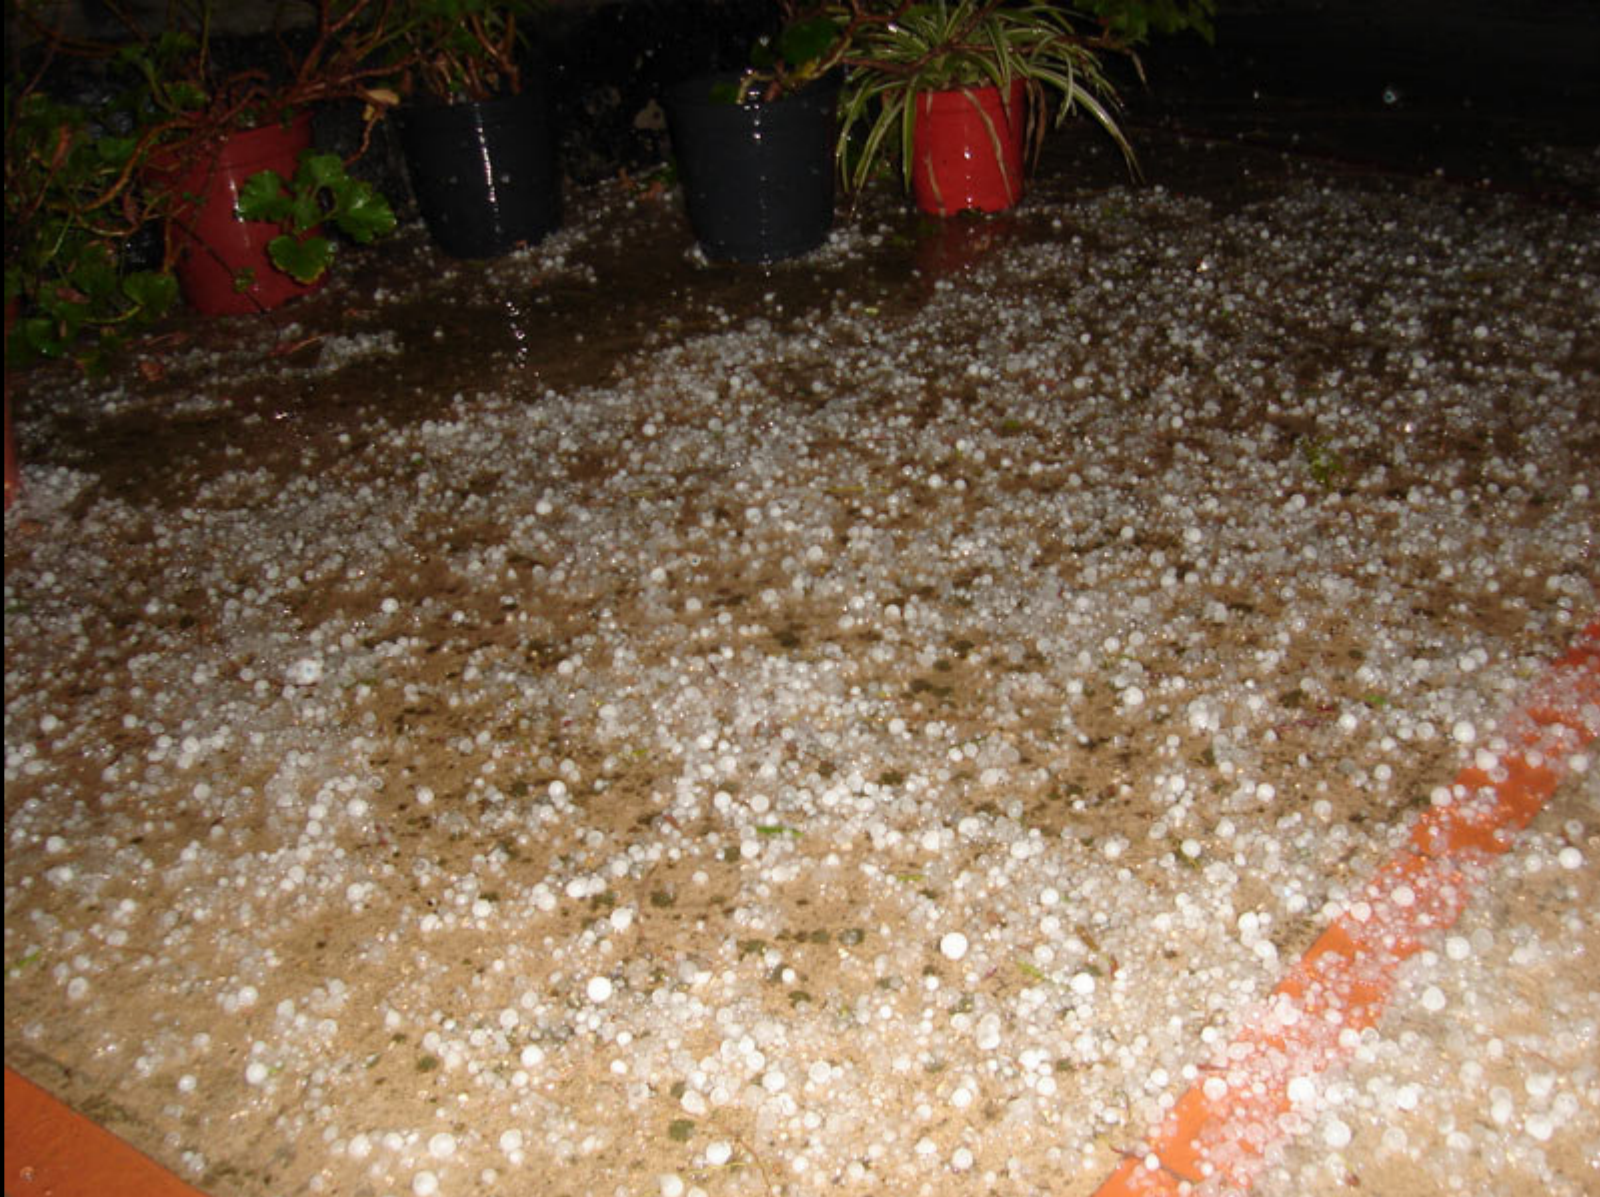
Imagen 43. Foto de la granizada.

La verdad es que fue una experiencia tremenda, ver que se quedaba el suelo prácticamente blanco y que, gracias a Dios, tan sólo hubo algunas hojas dañadas o agujereadas como daños más importantes.
