El Tornado de Higuera (Albacete)

06/06/2004

JANM [josillo_nbch]

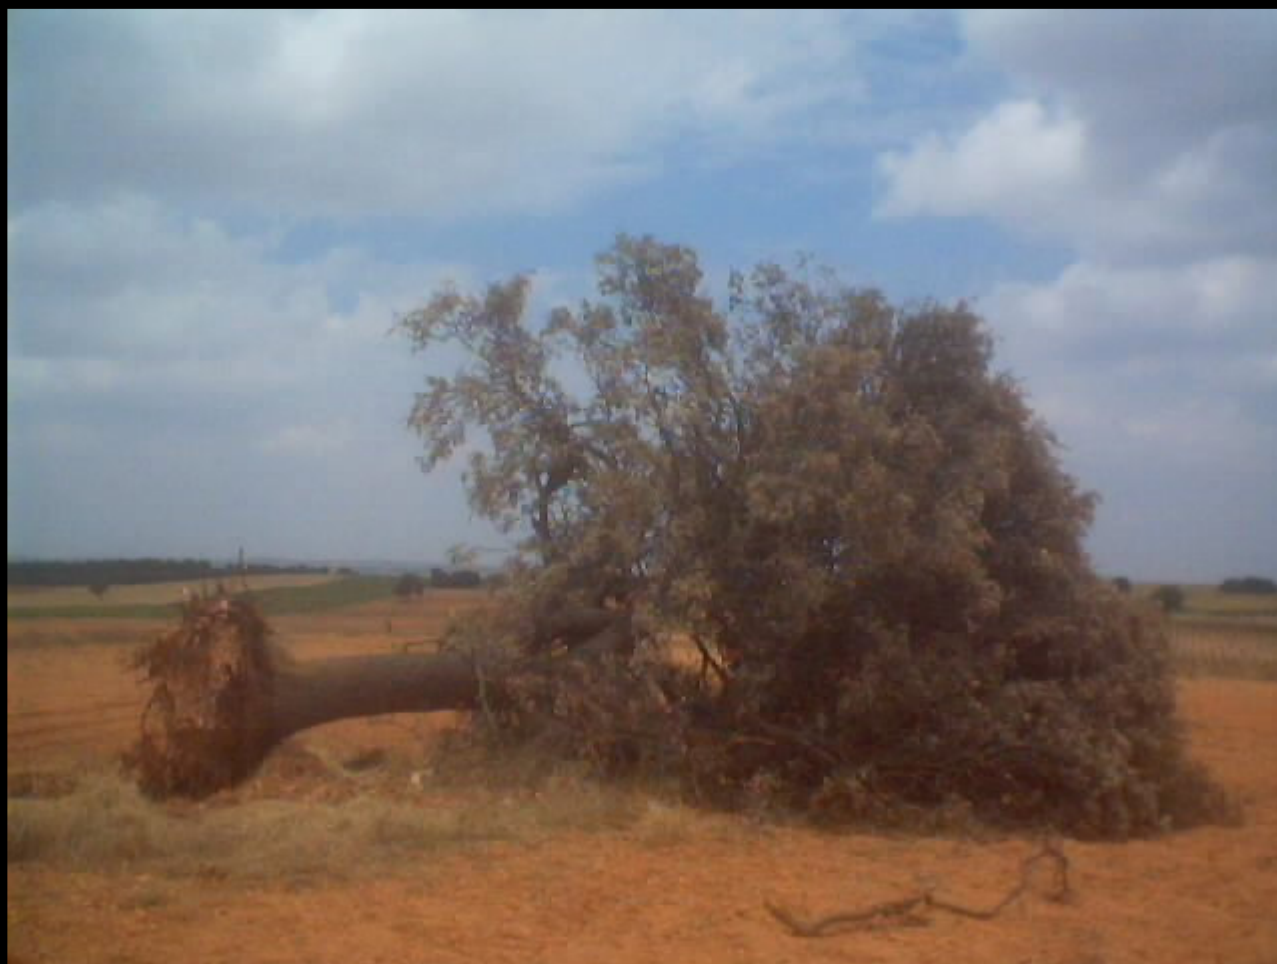
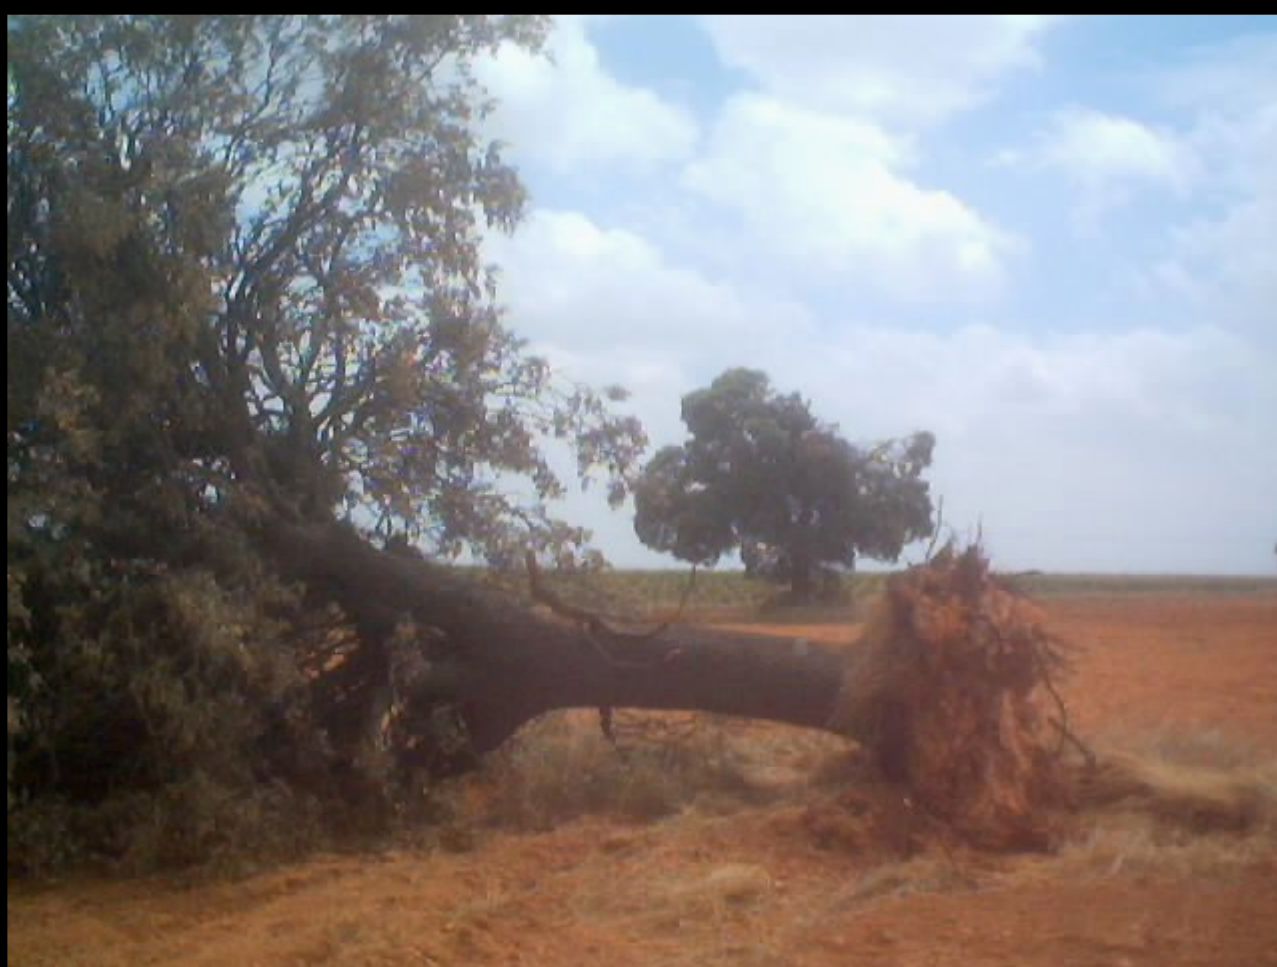
Debió quedarse un poco al margen, ya que su compañera a unos 20 metros de allí no pudo resistir en envite, sobre el bancal se observa parte del ramaje arrancado de ambas:

Nos acercamos para observar el ejemplar:

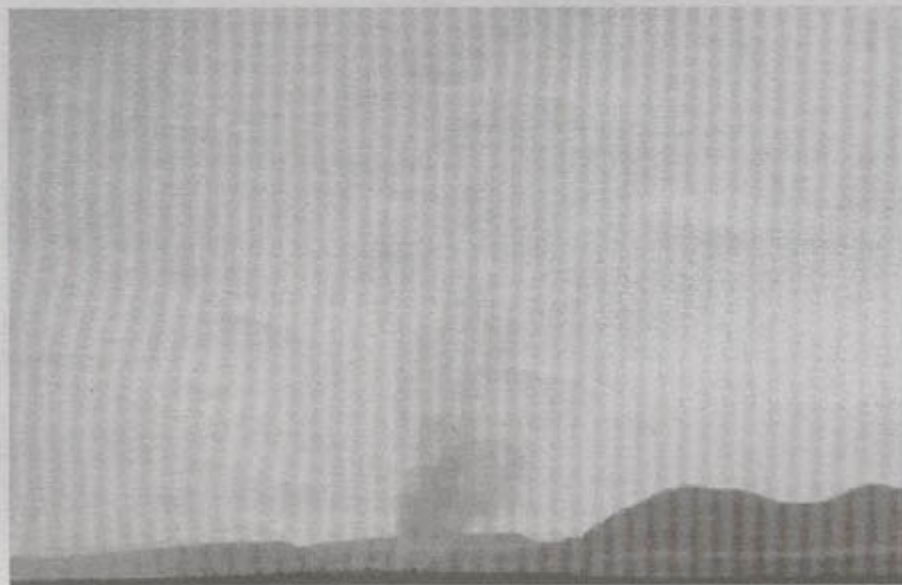
EL ORIGEN. El tornado, en sus comienzos. / CARLOS COPETE

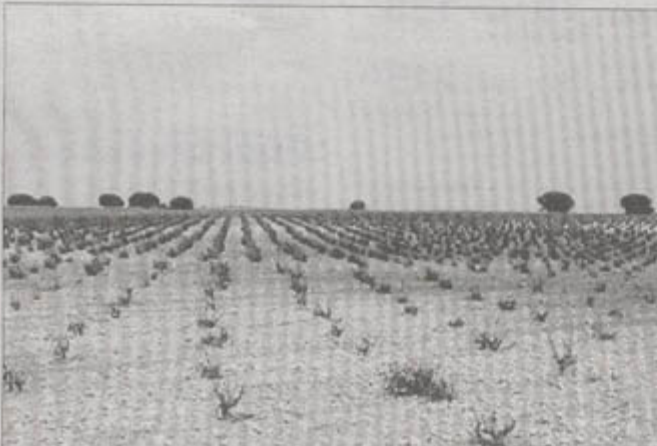
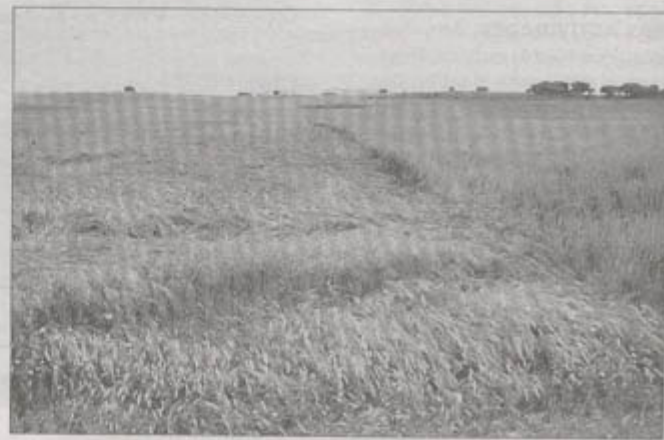
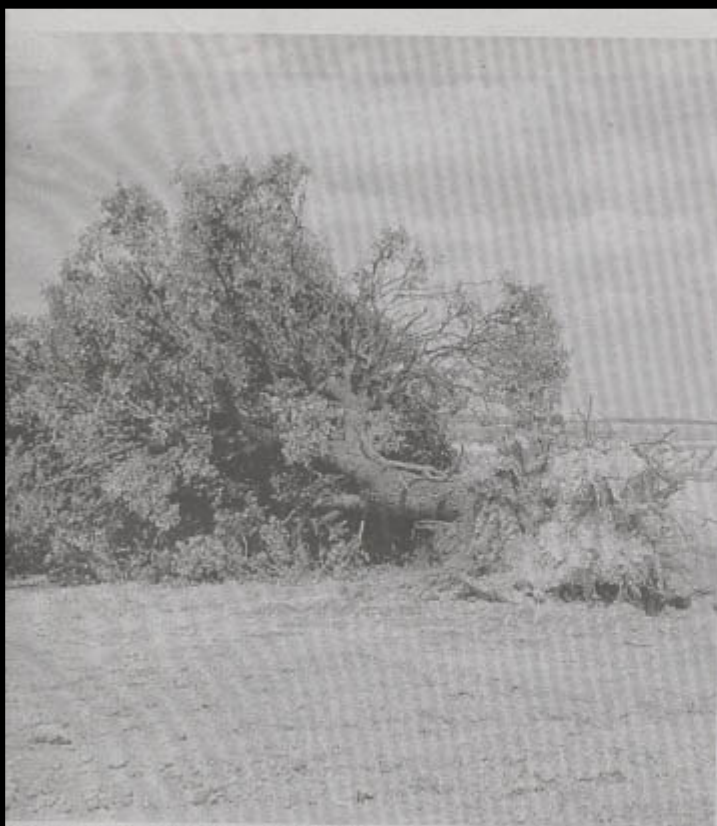
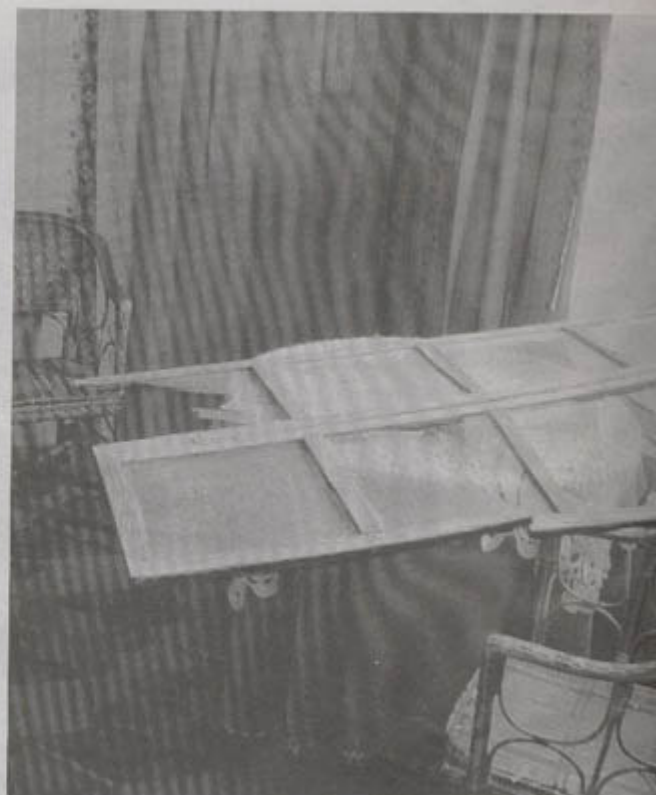
La fuerza del fenómeno arrancó de cuajo la encina de la foto. / CARLOS C.C.

EN EL CAMPO Y EN UNA ALDEA. El tornado provocó estragos en la zona de El Salobralajo, tanto en una vivienda como en los árboles y cultivos. / C
